## 甲突川の治水システムと岩永三五郎(2) \*

Flood control system of Koutsuki River and IWANAGA SANGOROU(2)

北畠清仁 \*\*

〔要旨：〕肥後の石工岩永三五郎が鹿児島に残した数々の土木遺構のなかでも、中小河川に架けられた石橋群は、交通手段と川の治水システムとしての機能を合わせ持つものであった。その治水システムの形成に注がれた三五郎の目は、流域全体を眺めたものから、石橋近辺の局所的な流れを睨んだものまで多様である。

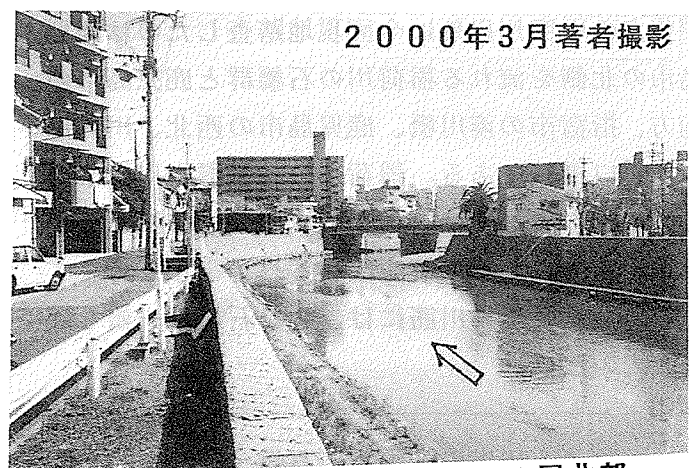
写真1 新上橋下流200mの屈曲部  
（8・6水害で左岸から溢流）

(a) 新上橋、玉江橋について（図1－写真1参照）  
新上橋は五石橋のうち最初（弘化2《1845》年）に架けられたもので、甲突川が城山の山裾にぶつかりながら、山裾を越えると大きく左岸側に迂回する流勢をなしていたところである。左岸の城下町を洪水から守る必要から、川筋が新上橋下流で大きく右方に曲げられたものである。

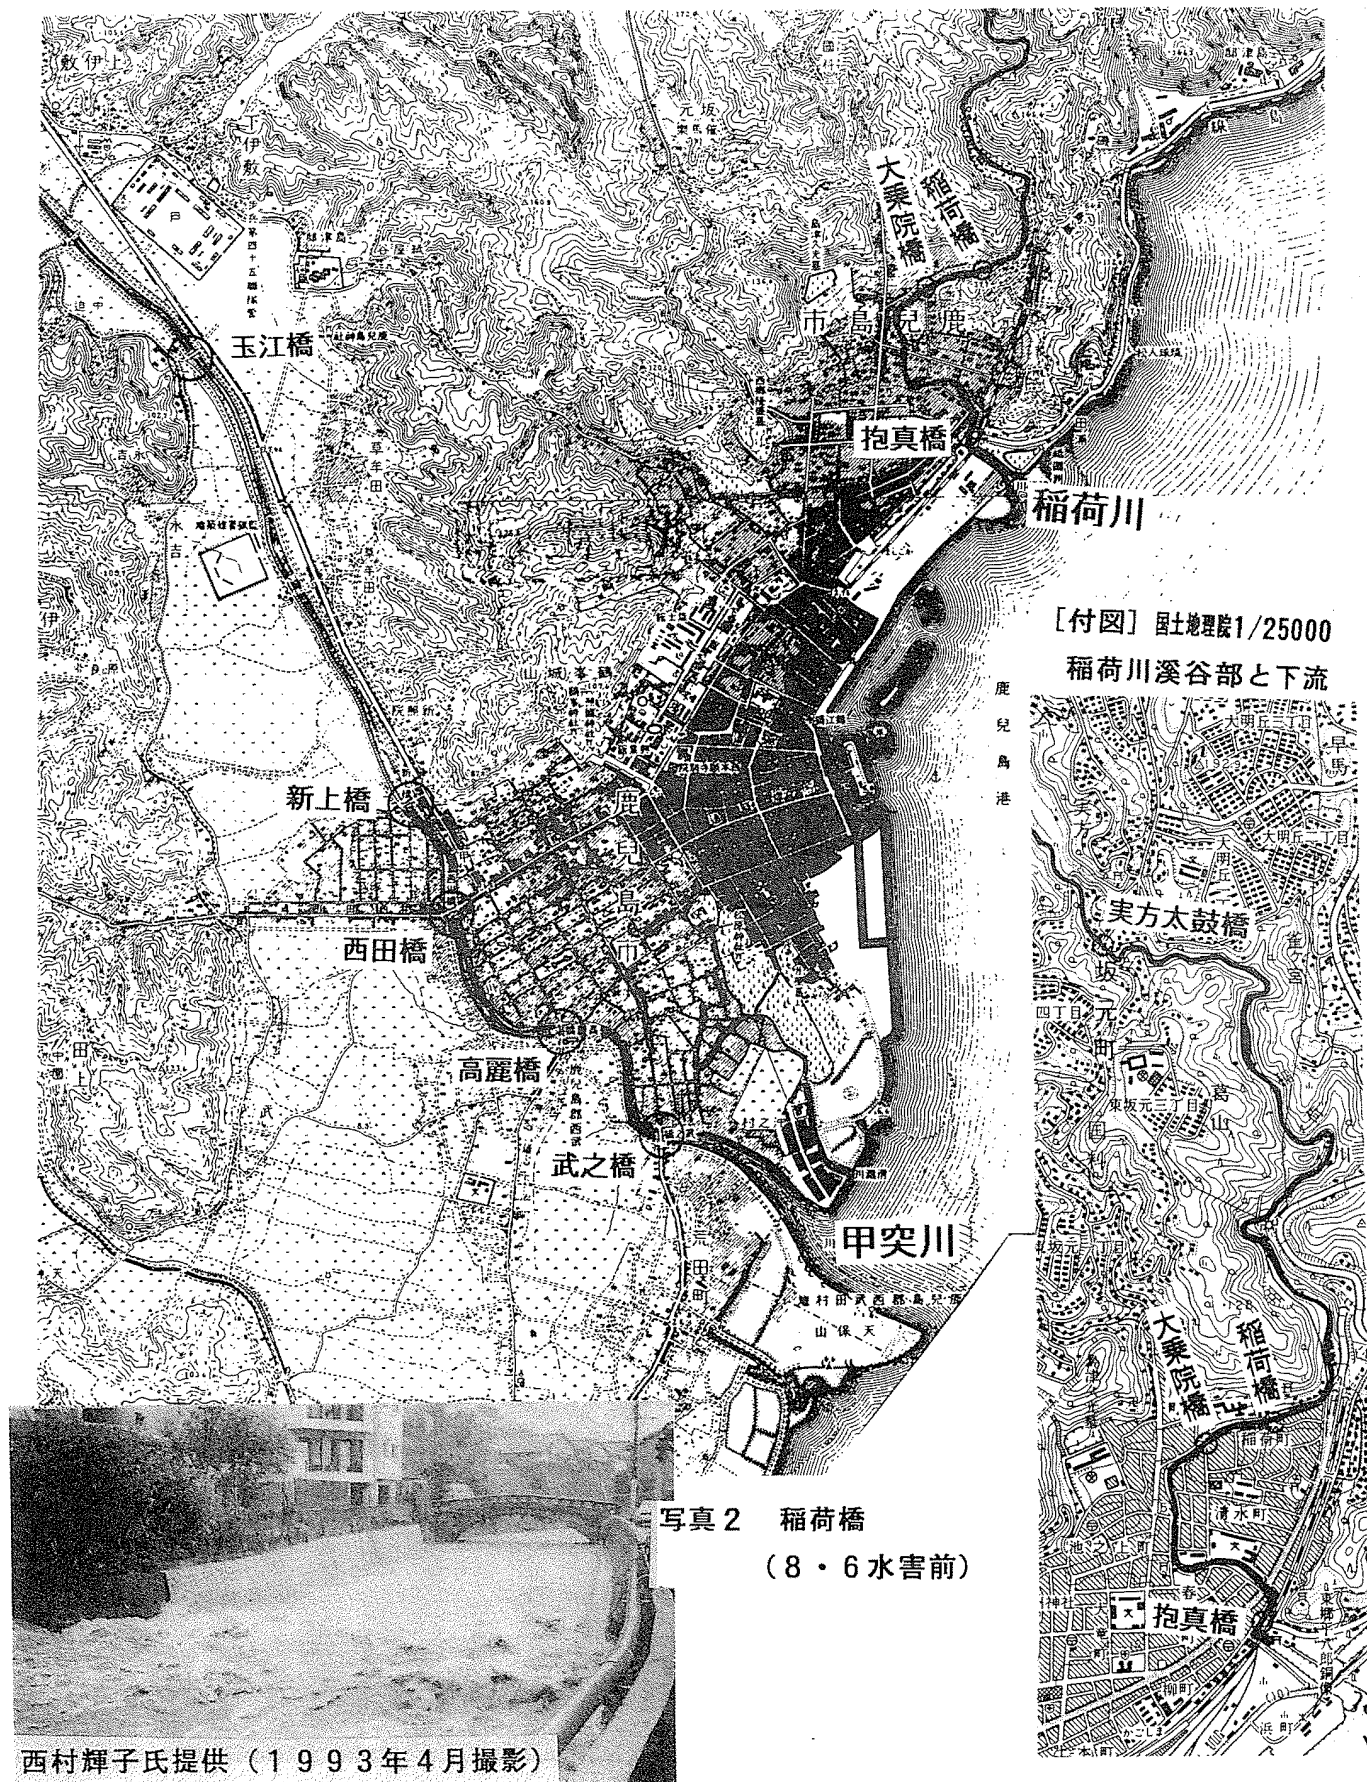
図1 明治35年の鹿児島（「日本図誌大系 九州II」朝倉書店）

この稲荷川には1993年の8・6水害まで、鹿児島で最も古い石橋—実方太鼓橋—が架設（寛永年間—1640年頃）されていた。この実方太鼓橋はちょうど稲荷川溪谷を上下流に分ける位置にあり（図1付図参照）、それは甲突川中流溪谷の河頭太鼓橋を彷彿させるものであった。三五郎が甲突川最後の石橋、玉江橋架設の前年に河頭太鼓橋を甲突川溪谷部に架けたのには、新田を守る目的もあったが、実方太鼓橋の治水上の役割—洪水の貯留—をも見据えていたのではないだろうか。

稲荷川が下流の市街地に出てすぐ（300 mくらい）のところに稲荷橋が位置し、これは川が左岸の岩山にぶつかる付け根のところにあった（写真2）。8・6水害でもアーチは残ったが、その後撤去された（写真3, 4, 5）。稲荷橋のすぐ下流200 mぐらいのところには大乘院橋があり、これは薩摩島津氏の祈願所大乘院の門前に架けられたことに因んでつけられたもので、大乘院橋の下流で川は大きく左側に迂回している（図1の付図参照）。大乘院橋は昭和63年に一部流失したが、その後撤去されたものである。

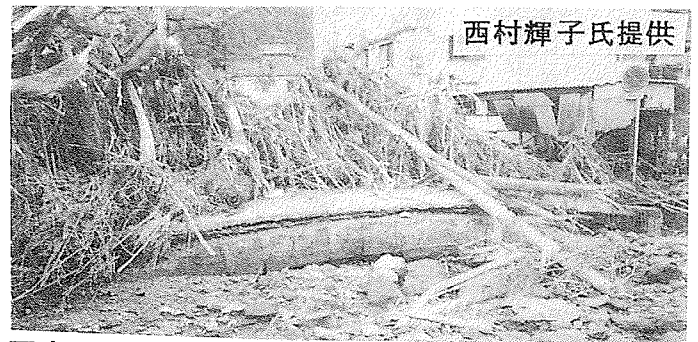
写真3 8・6水害直後の稲荷橋（アーチは残る）

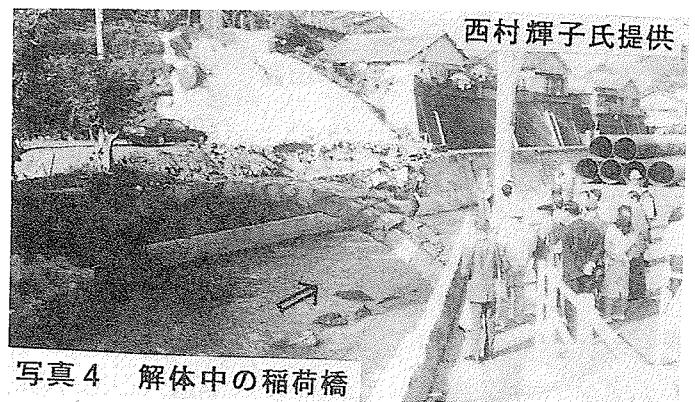
写真4 解体中の稲荷橋

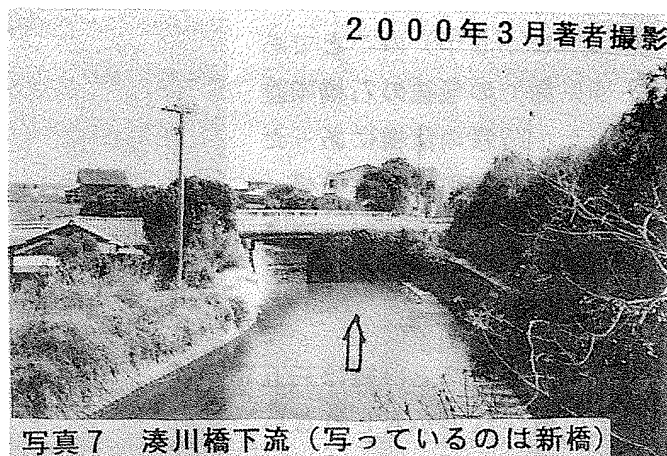
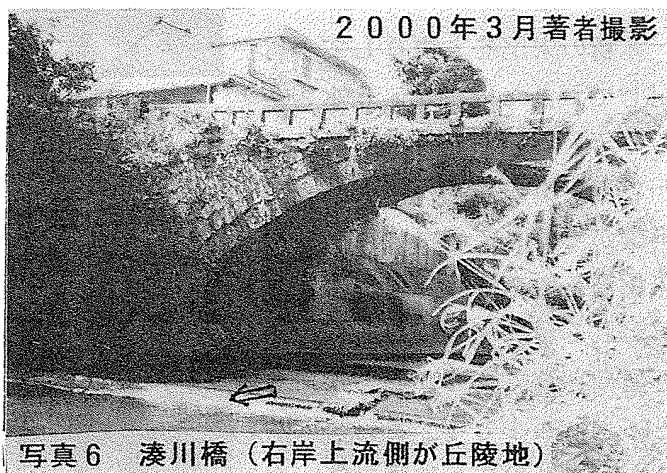
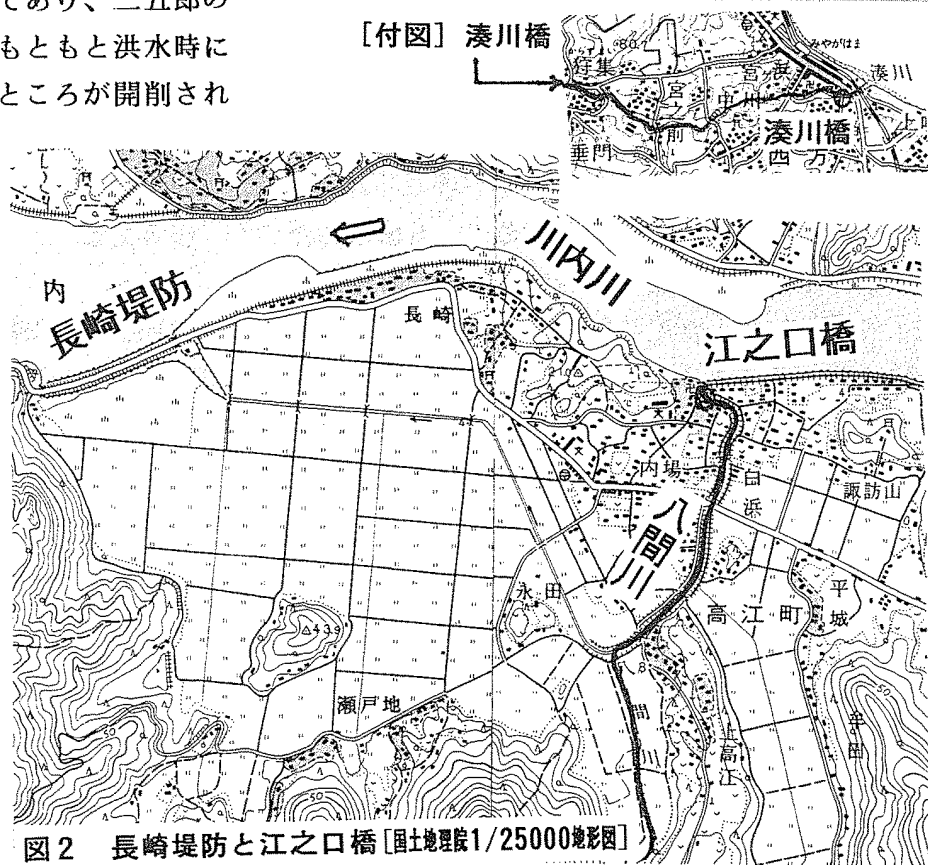
鹿児島市の南、指宿市の文化財に指定されている湊川橋（弘化元年《1844年架設》）は現存し、川が丘陵にぶつかる縁にある（写真6）。丘陵からちょうど外れた位置にある新橋（写真7—付図参照）との比較は明瞭である。湊川橋から300m先は海である。

川内市江之口橋は貞享4年（1687年）までに、8年の長きに亘ってつくられた長崎堤防（長さ約600m、幅約20m）により、300町歩の新田が開発されたところにある<sup>9)</sup>（図2）。長崎堤防は大河川内川の洪水と高潮がせめぎあう水衝部にあり、ノコギリ歯状の水制をもち、300年の時を経て今なお現地にあって生きる土木遺構である（写真8）。

江之口橋が架設された八間川は、新田の排水を目的とした人工による開削河川であり、延長約4km（内開削部は1km）の小河川である。八間川の開削は江之口橋の架設と同時期であり、三五郎のプランが与かったと思われる。もともと洪水時に水道（みずみち）となっていたところが開削されたものであり、その川内川への出口付け根のところに江之口橋が位置している。八間川は、河口出口の手前で200m程大きく曲げられて川内川につながっている（図2—写真9）。

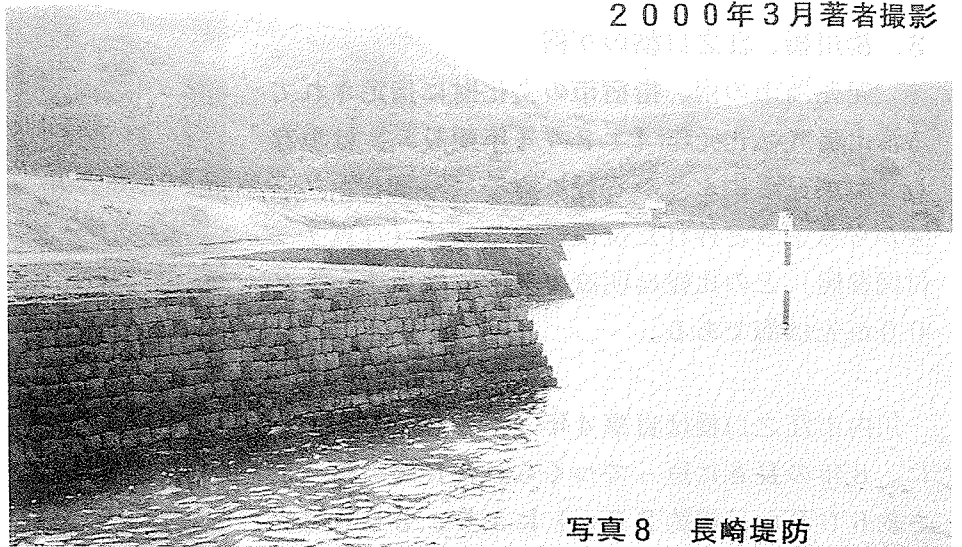
写真8 長崎堤防

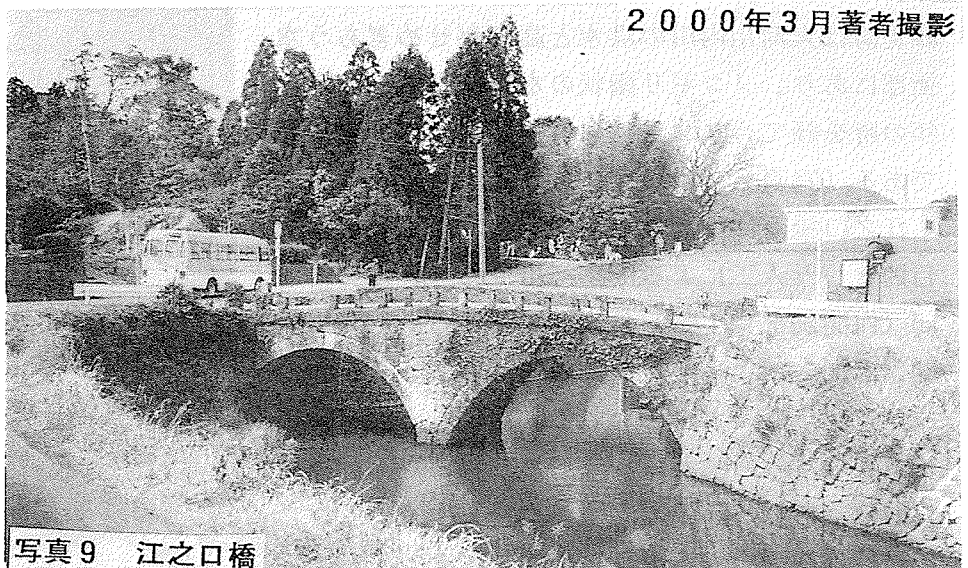
写真9 江之口橋
