## 1945年9月に発生した広島県丸石川土石流災害について\*

石川 大輔\*\*

### 要　旨

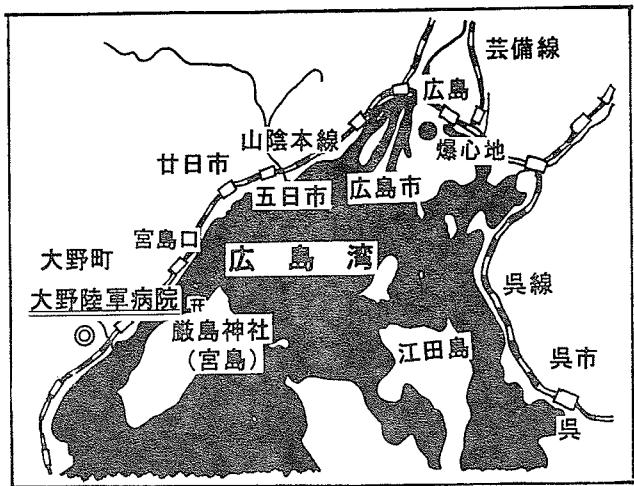
図-1 大野町と陸軍大野病院位置図(作成:石川)

大野町は、東は廿日市市、北は佐伯町、西は大竹市と接し、南は大野瀬戸を隔てて対岸約2kmに宮島町が位置する（図-1）。町の総面積は70.75km<sup>2</sup>で、80%が山林地区で、年間降水量は1,700mmである。

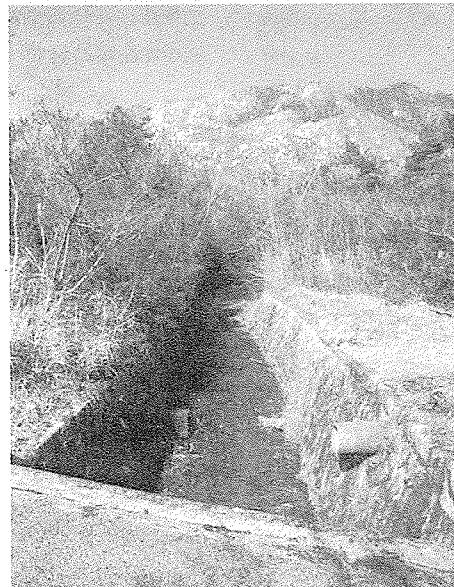
写真-2 丸石川(上流側)

さて、本論の考察対象の丸石川は、広島県の西城の大野町に位置する小河川である(写真-2)。この大野町を北から南に大野瀬戸へと流れる河川の一つが丸石川である。

丸石川は流路延長1.16kmの2級河川で、水源は八坂山の山腹200mに位置している。

国土地理院発行地形図「巣島：1/25000（測量年1925（大正14）年）」においても丸石川は位置が確認できる程で、普段から流水を見ないような小溪流であった。<sup>4)</sup>現在の河幅はおよそ3m、深さ1.5mである。

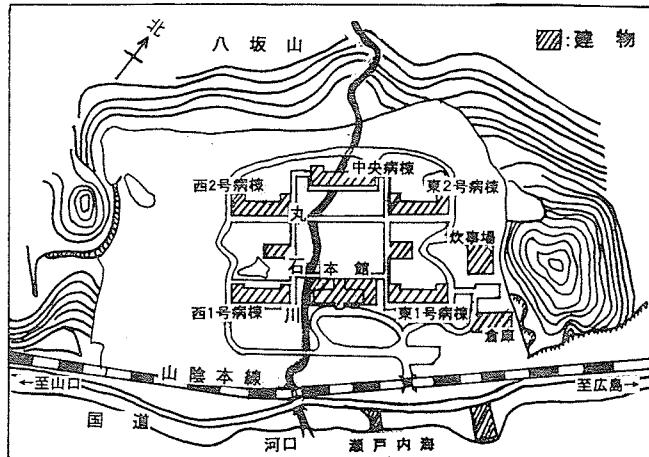
図-2 大野病院病棟の配置図(作成:石川)

この図は「日本赤十字社広島県支部百年史資料編」を元に修正図化したものである。図からもわかるとおり、丸石川が病院敷地内中央を流れている。<sup>5), 6)</sup>つまり中央病棟の下を河川が流れているのである。そして、1945(昭和20)年8月5日の原爆投下により、大野病院へは原爆患者が急速、広島市内より搬送されてきた。一時的に1500名もの原爆患者を収容した事もあった。その後、患者の多くは死亡したり、家族に引き取られたりとその数は減少した。<sup>4), 5), 6)</sup>

病院の建物は本館（2階建）、中央病棟（2階建）、西病棟、東病棟（各1号・2号、木造平家建）、炊事場、倉庫（寄宿舎）という建物で構成されている。敷地内は、中央病棟より国道方向へ傾斜していた。

ここで、大野病院の建物の配置図(図-2)を示す。<sup>5)</sup>

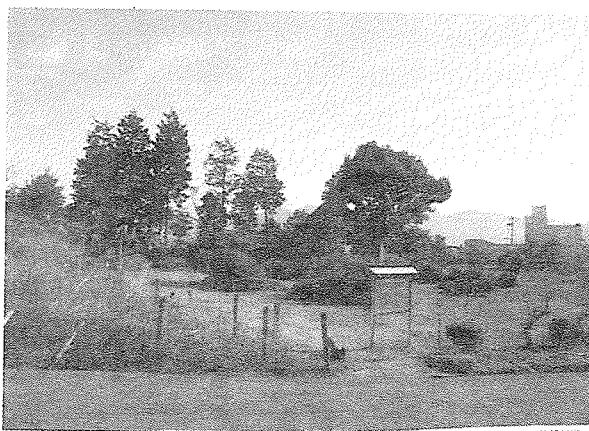
写真-3 大野病院跡地の慰靈碑（撮影:石川,2002,2,9）

現在、被害のあった大野病院跡地には、慰靈碑が建てられ、その周囲には、土石流の際に流出されたと思われる岩が点在していた（写真-3）。それ以外の場所は、現在、温泉宿と宅地化が進み、当時の様子を知る手掛かりは存在しなかった。

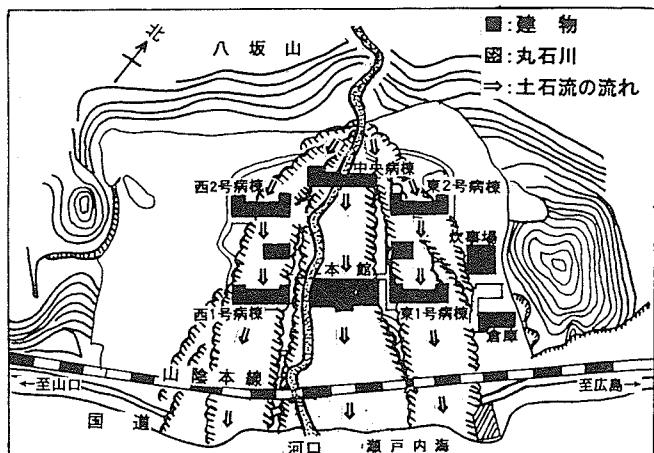
図-3 陸軍大野病院を土石流が流れた方向

すると、既存の文献資料及び聞き取り調査などによると、土石流の流れた方向は(図-3)に示すとおりである。<sup>4),9)</sup>

土石流は、病院敷地中央を流れる丸石川を中心に北東方向へ流れ出し、中央病棟、本館、東2号病棟、東1号病棟、炊事場、倉庫を全壊させた。西側、1・2号病棟は全壊を逃れたが、押し寄せた濁流と岩により一部倒壊や埋没した。<sup>4),9),10)</sup>

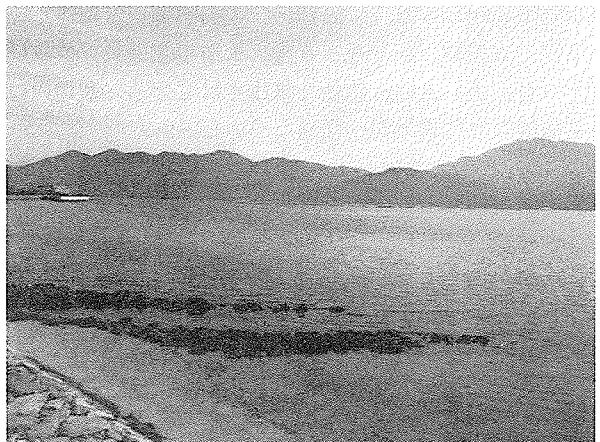
写真-5 丸石川河口の様子(撮影:石川,2002.2.9)

丸石川土石流の体験者談によると、巨石は海岸線まで流れ出したものもあるようだが、<sup>4)</sup>現在の海岸線には流出したと思われる巨岩の痕跡は見当たらなかった(写真-5)。

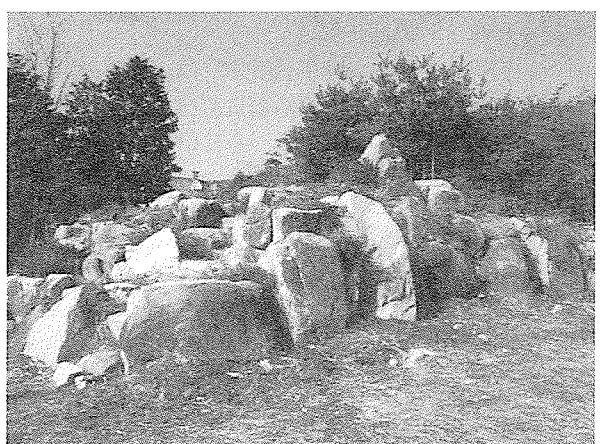
写真-6 病院跡地付近に残る巨石(撮影:石川,2002.2.9)

丸石川流域は八坂山からの花崗岩真砂地帯であって、2～3mの巨岩が多く(写真-6)，それと共に土砂も大

量に海域へと流れ出したと推測される。
