# 歴史的鋼橋の保存の目的と補修・補強技術に関する研究\*

## —東京都内の9橋を事例として—

A Study on the Purpose for the Preservation and techniques of repair and reinforcement of Historical Steel Bridges  
— A Case Study of Nine Bridges in Tokyo —

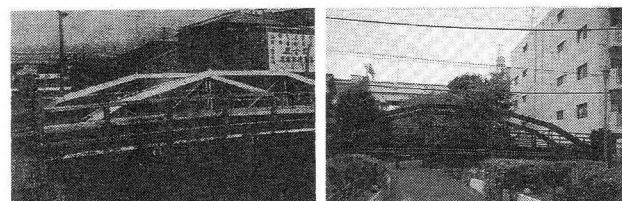
図1 弾正橋<sup>5)</sup>（左）と移設された八幡橋（右）

八幡橋は、日本で最初の鉄の橋である長崎のくろがね橋から10年後の1878（明治11）年に製作、架設された国産の鉄の橋である弾正橋を改造、移設したもので現存するものとしては国産最古の鉄橋である（図1）。弾正橋の全幅員は9mで主構の外側に歩道が設置されていた。それを移設の際に幅員2mの歩行者専用橋として転用し、死荷重を大幅に低減させることでWhippleの特異な構造をうまく保存している。

戦後、八幡橋が架けられていた堀川は埋められ、橋の下は草が生い茂り人は歩けない状態だったが平成2年に遊歩道に整備された。遊歩道から桁裏の様子を眺めることができるが、その構造部材は塗装も行われたばかりであることもあり、新しい橋のような印象を受ける。しかし、床版・床組に若干の部材取換えが行われたものの取付け方法は変わっておらず、正面や側面方向から弾正橋の面影を眺めることができる。

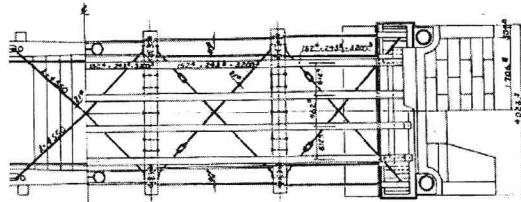
図2 昭和3年移設竣工平面図で見る床版の様子<sup>6)</sup>

昭和4年の移設時に、床組は原橋と同様の木製で全面的に改造されているが、さらに昭和39年頃、床版が鋼床版に改造されていることが下の図面（図2、3）を比べるとわかる。

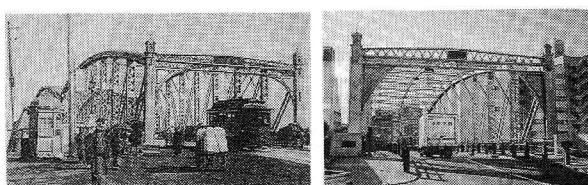
図4 旧両国橋<sup>8)</sup>（左）と南高橋（右）  
撮影：著者，2003.12

南高橋は旧両国橋（明治37年竣工）を震災後に架け替える際に、トラス3径間のうち中央径間を改造して移設したものである（図4）。構造上の特徴として、トラス部材に今では珍しいアイバーが用いられており貴重な橋である。

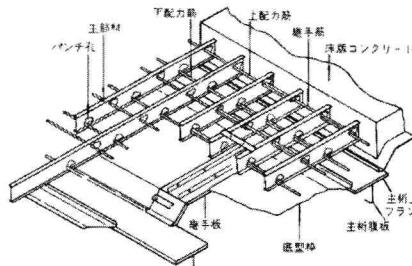
図5 グレーティング(鋼格子)床版<sup>9)</sup>

グレーティング床版とは図5に示すように主鉄筋の代わりにI型鋼を用い、配力鉄筋をウェブに設けた穴などをを利用して配置した工場製作ユニットを並べ現場打ちコンクリートを打設する方法である。

同じ耐力を有するRC床版よりも版厚を薄くできるので床版取換えによる死荷重の増加はあまり問題にならない。RC床版への打換えよりも工期を短縮でき、大幅な

交通規制を要さないことが利点である<sup>9)</sup>。床版の打換え部分は、外からはわからないが旧車道床版と歩道部の打継ぎ目に樹脂注入を行い補修した様子は確認できる。車道部の床版下面是鋼板で覆われているが桁裏は人目につかず、この床版打ち換えによる外観への影響は少ないと思われる。

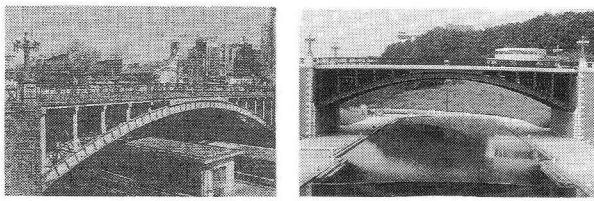
図 6 旧四谷見附橋<sup>10)</sup> (左) と長池見附橋 (右)  
撮影：著者，2003.9

四谷見附橋は東京市区改正事業の一環で架けられ、近くにある赤坂離宮と調和するネオ・バロック調のデザインを探っている。架橋以来約50年、都市の発展に伴う拡幅整備により橋の架け替えが決まり、撤去された橋体は多摩ニュータウンに移設し復元保存されている（図6）。橋の架替え計画を知った住民から、橋は景観的に優れているので保存してほしいとの請願が出され、東京都は四谷見附橋の周辺環境と住民の橋への意識調査を踏まえた改築選定調査を行った。結局すべて取り換えこととなつたが、全体のイメージ保存として本体にはアーチ形状を模した方杖ラーメン形式が選ばれ、高欄や照明灯にはできるだけ旧来のものを用いるように配慮された。そして橋梁本体は関係者の努力によって多摩ニュータウンに移築保存されることとなつた。

新規取替えなどが行われている。図 7 はアーチリブ横構の肉盛溶接補修の様子である。部材の新規取替えを極力避け、幅員縮小の結果余った非使用部材のうち、各種試験を行った結果耐荷力を有する部材に補修を施し、再利用している。交換の必要な部材も非使用部材の転用や集成部材を用いることで新しい部材の添加を避けている。本体のリベット接合部もリベット打ち職人を函館の造船所から呼び寄せ、そのまま再現している。また修景において、高欄や照明灯などはオリジナルのデザイン、サイズに忠実に復元し、橋台はコンクリート造だが表面を本物のレンガで覆い外観を復元している。外観の変化は少なく、旧橋の面影をよく伝えている保存例である。

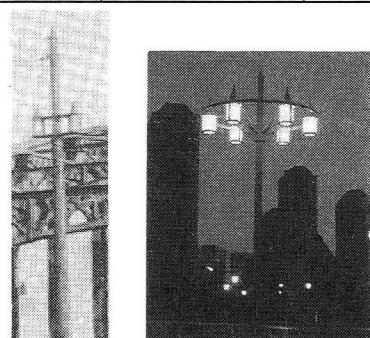
図 8 創建当時<sup>14)</sup> (左) と現在 (右) の照明灯

この景観整備で行われた補修工事の目的と方法を表 6 にまとめる。床版・主桁の補修や歩道の整備、橋面舗装など、広く全般にわたって維持・補修工事が行われていることがわかる。昭和 61 年の床版補修工事では車道部床版のバックルプレート 1440 枚のうち、断面減少をきたしている約 3 割を取り替えた<sup>13)</sup>。歩道整備では、歩道部の RC 床版を打替えている。どちらも橋面には大きな変化は与えておらず、桁下も人目に付かないため影響は少ない。照明灯は当時のデザインに変えられたが灯の数は 2 個から 6 個に増え、灯の高さも低くなっている（図 8）。

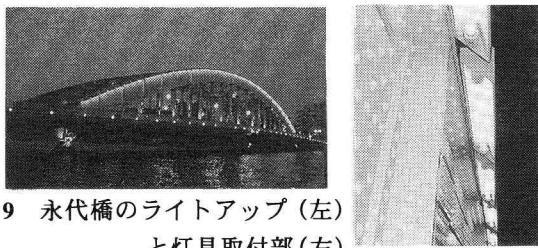
図9 永代橋のライトアップ(左)  
と灯具取付部(右)  
撮影:著者, 2003.9

ライトアップはブルー系で鮮やかではあるが幻想的な雰囲気を醸しだしている。アーチリブの上縁に新規部材のライトカバーを設置し、中に蛍光灯を取付けている（図 9）。アーチのラインは崩れておらず昼間もあまり目につかない。リブ上面に設置されたコードを収めるポックスは遠目には認識されないが、コードの色が黒いため歩行時には目に留まる。南高橋のようにコードも橋体と同じ色にする配慮がほしい。

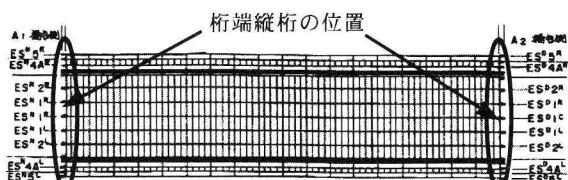
図10 桁端縦桁の配置図 (文献15)に著者加筆)

昭和50年代以降の工事<sup>15),16)</sup>に関して、目的と方法を表7にまとめる。耐荷力低下から床組の補強とグレーティング床版への床版打換え補強が行われている。床組の補強策として横桁と伸縮装置の間に縦桁を新設する桁端縦桁補強が施されている(図10)。新設された桁端縦桁(図11)は歩道部からはもちろん、橋の周辺からもほとんど見えなくなっている。これらの外観に及ぼす影響は小さいと思われる。床組の補強策としてこのような桁端縦桁を設置した例は少なく、管理者へのヒアリング調査によると伸縮装置と横桁の距離や地形条件によって採用が限られる補強方法であることがわかった。

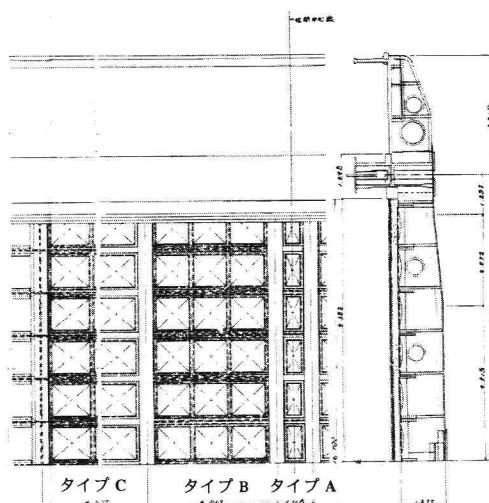
図13 バックルプレートの配置図<sup>17)</sup>

永代橋と同様に「著名橋の整備」事業で行われた補修工事の目的と方法について表8にまとめる。昭和62年の床版補修<sup>17)</sup>では、車道部床版のバックルプレートを補修し(図13,14)，歩道部床版をグレーティング床版に打換えている。また、歩道橋面に御影石を用いた石張舗装を施し修景している。

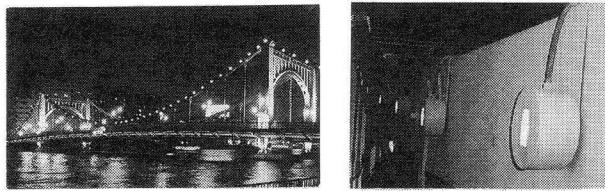
図 15 清洲橋のライトアップ(左)と灯具取付部(右)  
撮影：著者，2004.9

ライトアップはケーブル側面に取付けられたピンクのライトがライン状に点々と並び、控えめだが温もりの感じられる景観を演出している。昼間人目につくことを意識してか灯具は丸形状(図15)になっている。コードは上面を通してはいるが永代橋と同じく黒色で目立っている。

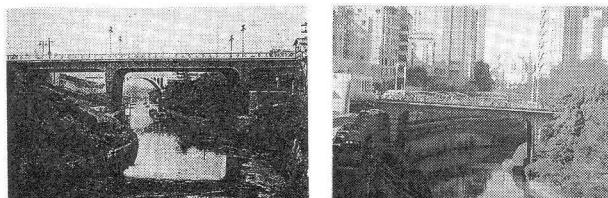
図 16 創建当時<sup>19)</sup> (左) と現在(右)の御茶ノ水橋  
撮影：著者，2003.11

先代の御茶ノ水橋は橋床が木製であったため、関東大震災で炎上し大きな被害を生じた。現在の橋は震災復興事業によって架けられた。ラーメン橋は震災後に急速に広まつたが、御茶ノ水橋は支間長も最大で、端正でまとまつた鋼ラーメン橋として復興期を代表している（図16）。

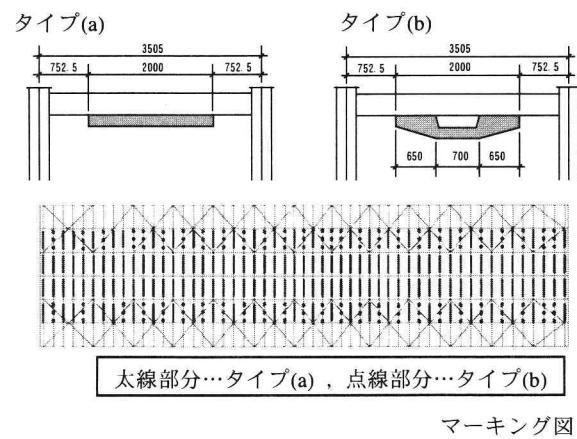
図 17 横桁増設の様子 (文献 18) を基に著者作図)

最近行われた大きな補修工事は昭和56年もので、この目的と方法について表9にまとめる。床版補強対策として横桁を増設している<sup>18)</sup>。図17で見ると横桁増設材が斜材と交差する点線部分にタイプ(b)，それ以外の太線部分にタイプ(a)の2タイプを配置している。なお、横桁の増設は車道部のみで、歩道部には施されていない。この事例のように桁裏がほとんど人目につかない場合には外観に与える影響も少なく、有効な方法であると思われる。

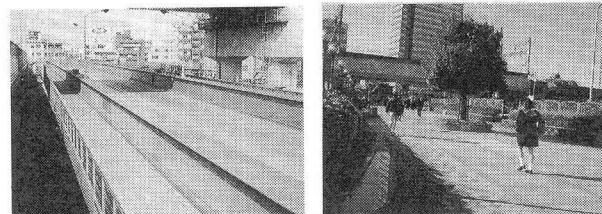
図 18 改修前<sup>20)</sup> (左) と改修後(右) の田端大橋  
撮影：著者，2003.12

田端大橋は、1935(昭和10)年に開通した、当時世界的な長大全溶接橋である。以来50余年、経年と増加する交通量に対する考慮から、橋の管理者である東京都は新田端大橋への架け替えを決めた。しかし橋の保存に対する住民たちの強い要望から北区が都と協議し、歩行者専用の橋として整備することとした(図18)。

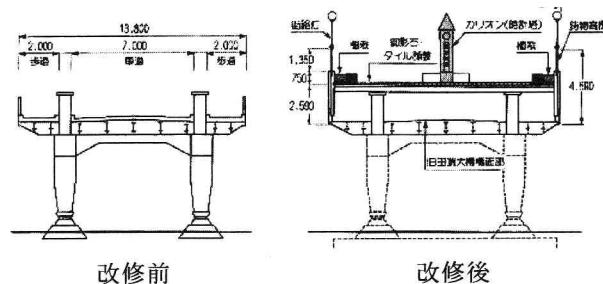
図 19 田端大橋の改修<sup>21)</sup>

歩道橋への改築、整備工事についてその方法を表10にまとめる。旧橋部材の箱桁上に受梁と支柱を新設し、床版を新設している(図19)。主桁はすっぽりと覆われ、側面も大きくパネルで覆われてしまい旧橋の構造はその桁裏と脚しか見られない。橋桁をそのまま利用するとなれば、主桁が邪魔となり歩道幅員は最大7mしかとれないが、田端駅の駅前広場が狭いという事情から住民は、橋面をなるべく広くしてもらうことを望んでいた。そして最終的に旧橋の床版を撤去し、新しい床版を主桁の上に新設して13.8mの幅員をいっぱいに使った橋面整備を行つた<sup>20)</sup>。橋面は装飾物の新設とタイル舗装で整備されている。道路橋から歩道橋への転用なので特に旧橋の部材に補強は行われていない。

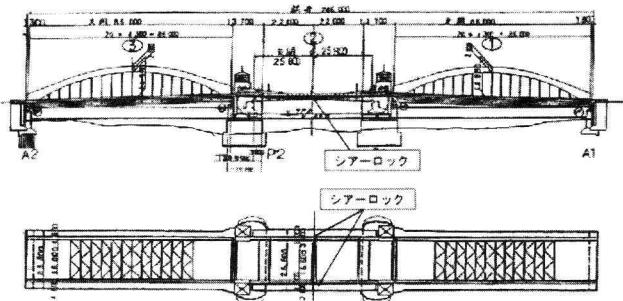
図20 シアーロックの位置 (文献23)に著者加筆)

昭和50年代以降の補修工事の目的と方法について表11にまとめる。昭和53年の補修工事<sup>22)</sup>では、重交通の影響と経年の老朽化により中央径間に発生したシアーロックと車道部床版の損傷を補修している。シアーロックとは、両橋脚から突き出た突析の先端を閉橋時に連結するヒンジである(図20)。シアーロックのピンおよび軸受け部に支圧変形や摩耗が生じ、機能を喪失しているため、新しいものに取替えを行った。この際、可動部の構造系および開閉機能を維持するものとして補修を行っている。また車道部床版はT-グリッド床版と称する、グレーティング床版に類似した構造であったのを鋼床版に打換えた。床版重量が開橋能力を上回らないよう考慮し、軽量化を図れる点に着目して鋼床版を採用することとした。打換えの際、既存の縦横および横横を増設し、横リブも密に配置して補強している。ライトアップはブルーとグリーンの組み合わせが若干騒々しい印象を与える。ライトの色の選定にあたりデザインの専門家の意見を取り入れたそうだが、橋体の色や構造形式および歴史的な意匠との関係は感じられない。なお、灯具の設置方法はほとんど永代橋と同じである。

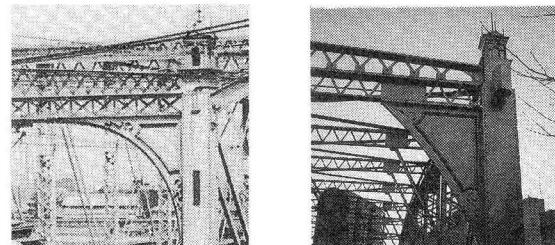
図21 両国橋の橋門<sup>24)</sup>(左)と復元された橋門(右)  
撮影:著者, 2003.12

歴史的価値を重視した保存においては、外観やイメージの変化を避ける手法が望ましい。八幡橋と南高橋では補修・補強に特殊と思われる技術は用いられていないが、補修・補強の方針や古い資料の管理などに気を配り、外観をほとんど変化させず保持している。修景においても歴史性を重視し、オリジナルの外観を保持する考え方が望ましい。南高橋では昔の意匠を取り戻すため装飾物の復元が行われたが、実際に復元されたエンド・ポスト・キャップは墨田区の復興記念館に保存されている実物より小さく、写真で比べると橋門構の形や橋門装飾のコーナー部の曲率半径も旧両国橋と違っていることがわかる(図21)。明治期のトラスは橋門に意匠を凝らしたものが多く南高橋もその一つである。資料が残っていることを考えると原物に忠実な復元が行われなかったのは残念である。歴史性は付属物などの装飾的要素によく現れるため細部にまで十分に気を配った修景が望まれる。またここでは外観の変化を伴う機能付加はなるべく避けたい。
