明治以降の上賀茂社家町における池と水路の水システムの変遷*

Transition of Water System consisted of Canals and Ponds in Kamigamo Shake-machi since the Meiji Era

By Michiko HAYASHI, Takaya HAYASHI, Yoshifumi DEMURA, Masashi KAWASAKI

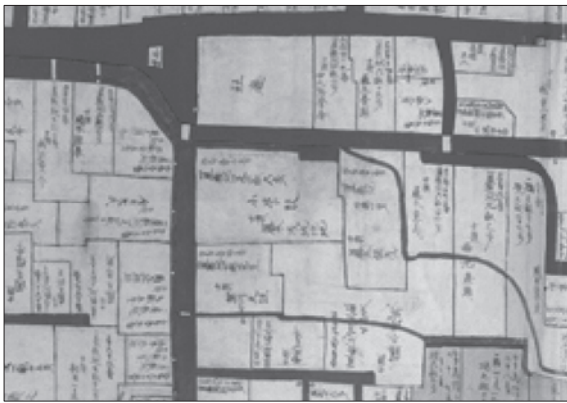
① 壬申地券字引絵図（敷地割と細い水路が描かれる）

図-2 分析に用いた地図（それぞれ藤ノ木通と南大路辻子の交差点付近を抜粋）

①『壬申地券字引絵図』(明治5～8年)

描いた字絵図である。晴池が消失した後を描く¹¹⁾ことや小学校の位置などから、明治初期の上賀茂村を描いたものと推測できる。敷地割と土地の所有者、水路を読み取ることができる。大石¹²⁾はこれを明治5年から8年の間に作成された『壬申地券字引絵図』としており、本研究でも『壬申地券字引絵図』と表記する。

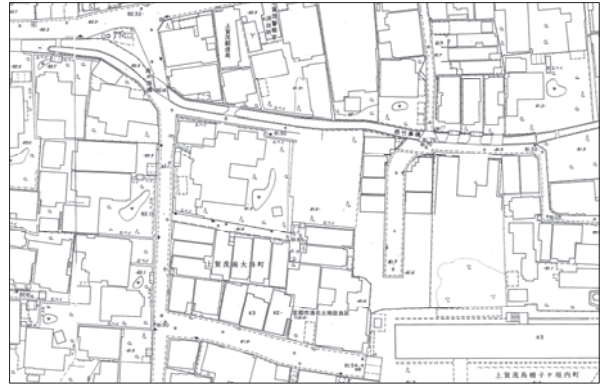
④ 京都市現況平面図（一部池が描かれる）

④ 『京都市現況平面図』（1985（昭和60）年）

社家町内の水路や道路側溝が500分の1の精度で描かれている。ただし民地内の池や水路については航空写真を元としているため、実在しないはずの池が描かれている場合があるなど、実情と異なっている描写も多い。その場合はヒアリング調査で得られた情報を優先した。

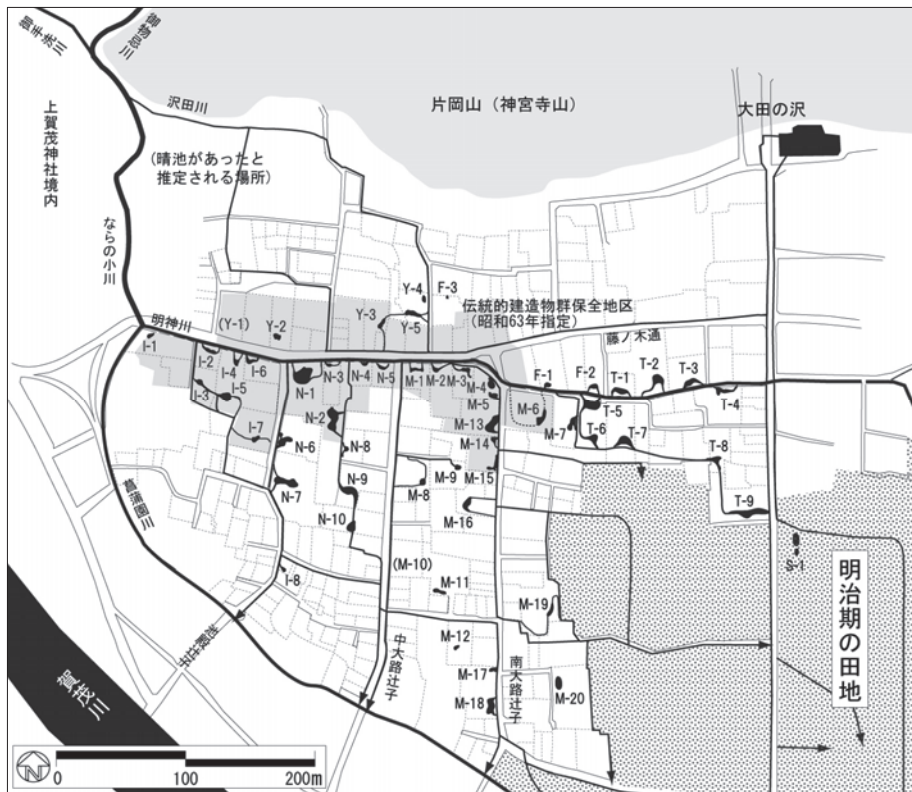
図-3 社家町で確認された池とその個体番号（水路は明治期～大正期のものを示す，筆者作成）

- 注：
- ・この図は、各年代の社家町で見られた池を一枚の地図上に表したものであり、実際にこのような状態の水システムがある年代に存在したわけではない
 - ・池 M-10 と池 Y-1 については、池が存在したという事実は確認できたものの池の位置や形を確認できなかったため、池のあった敷地を個体番号（括弧付）で示すにとどめた
 - ・池 M-2 は昭和 40 年ごろに敷地内で位置が変更されている。本図では変更前の様子を示した
 - ・池 M-11 および池 F-3 は設置当初より井戸水や水道水を用いていたため、水システムには組み込まれていない。また池 M-12、池 M-20、池 Y-2,4、池 S-1 は敷地外部からの引水経路および配水経路が不明である。従ってこれらの池については水システムとの接続関係を表記していない

図-2 に今回の調査で把握された全ての池を示し、表-1 に各池に関する情報を年表としてまとめた。

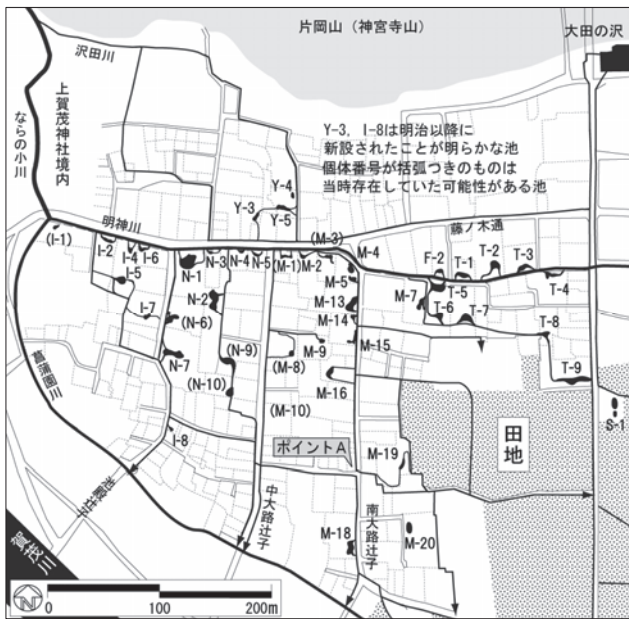
M-10の池はその位置や形が不明なため、敷地の場所のみを示した

図-4 大正11年～末年の杜家町の水システムの様子（筆者作成）

以上の調査と分析を経て、各年代の水システムの復元図を作成した。ただし明治期の状態を確認できない池が多かったため、大正 11 年～大正末年の水システムの状態の復元図を図-4 に、現在の水システムの状態図を図-5 に示した。なお調査対象として取り上げた世帯数は 48 軒、池は 56 箇所である。

図-4 および図-5 の水システムの復元図を比較することにより、社家町内の水路と池の接続関係や変遷の様子にエリアごとの特色が見出された。以下では、それぞれのエリアにおける水システムの条件差が後の池の変遷や保存状態に与えた影響について考察する。

ただし、現在道路側溝となっている南大路通り沿いの水路の改変が周辺の池に影響を与えたことも確認された。例えば 20 年ほど前の工事において、図-4 に示すポイント A の水路の接続が変更され、元来は南大路沿いの水路の水の全てが池 M-19 の方向へ流入していたのに対し、図-5 のように更に南大路沿いに南下して、池 M-17, 18 の池にまで供給されるようになった。加えてこの南大路沿いの水路の水路深が変更されて水位が下がり、池 M-19 へ接続する東向きの水路に水が入りにくくなってしまった。その結果、池 M-19 に水がうまく供給されなくなり、住人は池への引水を止めてしまったという。このように、杜家

池殿辻子沿いの水路と中大路辻子沿いの水路は『壬申地券字引絵図』に描かれておらず、これらの系統は明治以降に新設された可能性も考えられる。池 M-8, 9 は当初、図-4 に示すように、中大路辻子沿いの水路から派生した東向きの水路から引水を行っていた。しかし下水道整備事業に伴って中大路辻子沿いの水路深が変更され、この水路の水位が下がってしまったために、先述した池 M-19 と同様に、東向きの導水路に水が入らなくなり、池に水が引き込めなくなってしまったという。池 N-6, 7 はマンション建設に伴い池が消失し、池 I-8 も枯れ池の状

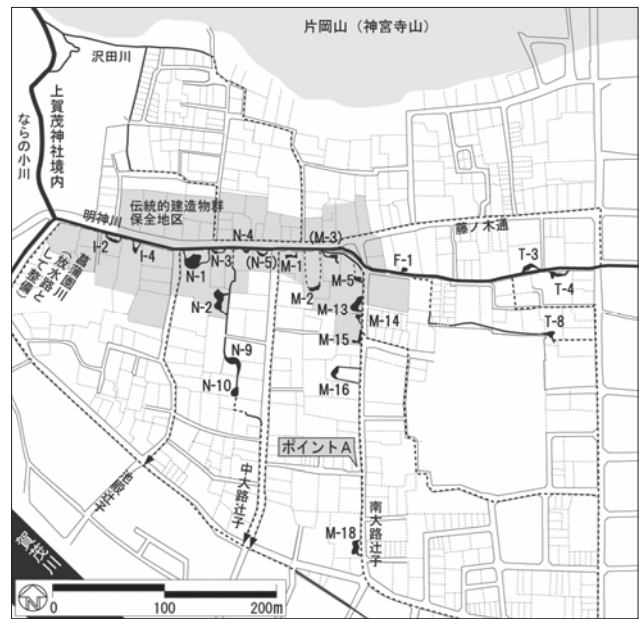
点線は暗渠、もしくは蓋のされている水路を示す

図-5 現在の杜家町の水システムの様子（筆者作成）
