## 河道特性に着目した豊平橋周辺の空間形成に関する考察\*

Study on Space Formations around the Toyohira Bridge Induced by River Channel Changes

岩田 圭佑\*\*・田中 尚人\*\*\*

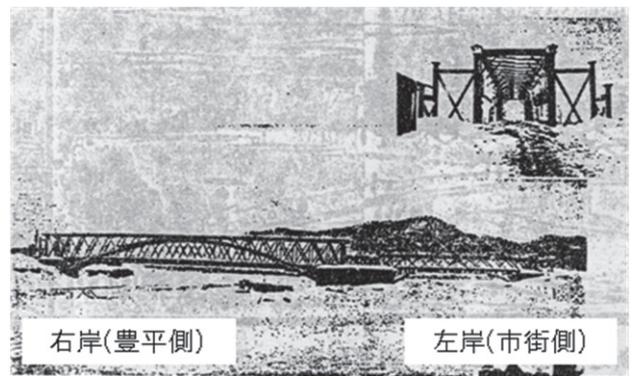
写真-1 ホルトにより建設された豊平橋  
(文献<sup>16)</sup>より引用)

るが翌年の洪水で破損してしまう。その後ホイラーが水理学的な検討も踏まえ1878年（明治11）に新橋を完成させる（写真-2）。この橋は1度の修繕と架け替えを挟み1897（明治30）年まで存続した<sup>13)</sup>。ホイラーによる豊平橋は、豊平川に安定して存在した初めての橋であり、豊平川の河道特性に与えた影響は大きい。ここではその設計概念について整理し、その建設が豊平川の河道特性に与えた影響についてまとめる。

豊平橋建設に際してホイラーは、水理学的見地からホルトの橋が破壊された原因として以下の4つを挙げている。

- ① 幅を広くして流れの中心に橋脚を設けたこと
- ② 橋台が幅広いため流れの衝撃が強くなり基礎下方の砂礫が洗屈されてしまったこと
- ③ 架橋上流の川幅が広く普段の雨による出水でも流れが変わってしまい橋台に強く衝突してしまうこと
- ④ 橋台の基礎が十分深くなかったこと

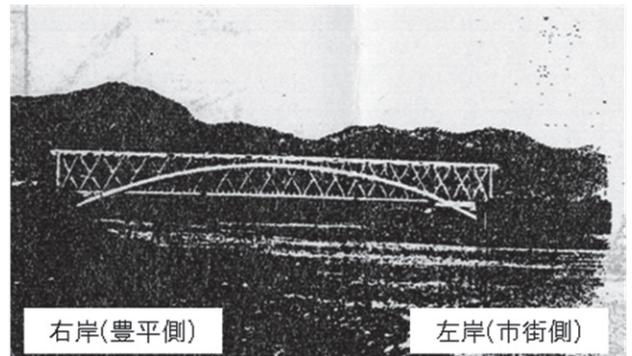
写真-2 ホイラーにより建設された豊平橋  
(文献<sup>17)</sup>より引用)

これらを踏まえホイラーは、ホルトの構造を踏襲しながらも、短い方の橋を撤去して土堤を築き2筋の流れを合わせて1本にして新橋の中央に通すことや、基礎を深くすることを設計に盛り込み、1878（明治11）年に新橋を完成させた<sup>14)</sup>。

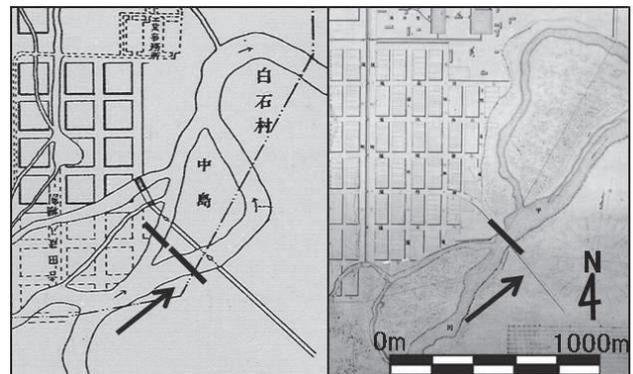
図-3 豊平橋の建設位置の比較  
(明治四年及五年札幌市街之図、明治十一年北海道札幌之図)  
(文献<sup>18)</sup> <sup>19)</sup>を転用したものに筆者が筆)

このように架橋地点の河道を狭くして橋を建設したため、図-3に示すように豊平橋付近の河道は狭窄部となっている。その後岡崎文吉による架橋など数度の架け替えを挟み、その後にもまとめられた豊平川調査報文に『豊平橋前後は河岸と堤防法線間に介在せる空地を常水位以上3尺まで切り下げて河積を充分にし、洪水の疎通を計る』と報告されている<sup>15)</sup>。

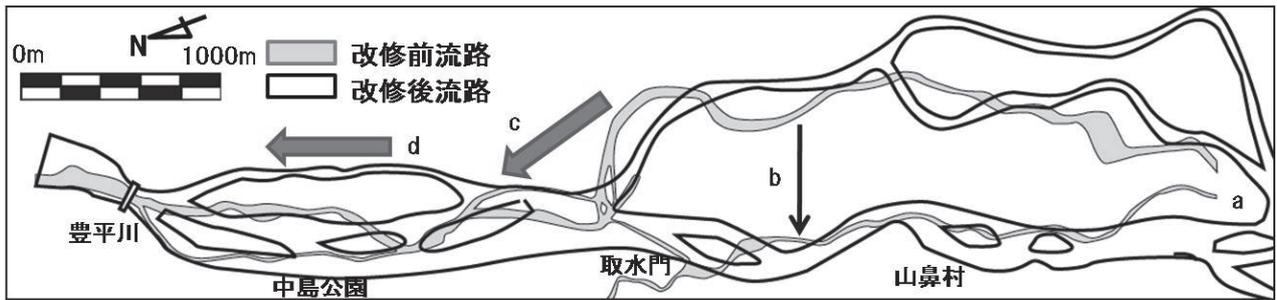
図-4 改修概要図と改修前後の流路の比較 (資料<sup>22)</sup> を参考に筆者作図)

山鼻村から下流約8kmの区間について、左岸側には所々に水の通った跡があり、洪水侵入の恐れがあるということを述べている。また、工事を施すべき個所として、その内の山鼻村から豊平橋までの54町（5890m）の区間を挙げている。図-4に工事の概要図を示す。工事の目的としては「工事ノ大意」の中で、札幌市街地を水害から守るだけでなく、豊平川の水を鴨々川に流して札幌市街の用水に供するものであり、この目的を達するためには、aの位置で豊平川が東西2派に分かれているうちの、東の流路（右岸側）に低水堰を設け、bのように水を豊平川の西流路（左岸側）に流すことにすると述べている。低水を西側に流すことについて古市は、豊平川の西流路を流れる水の勢いが東流路に比べて幾分か急激になること、西岸には山鼻村の耕地があることから、十分な護岸工を

施すべきであると述べている。またc,dのように東岸からの流入角度を変えることで対岸への衝突を和らげている。

以上のように古市により豊平川で初めての抜本的な治水事業が行われた。創成川の取水門で確実に取水するために流路を左岸側へ移し、合わせて左岸側を洪水から守るために豊平橋から山鼻村まで堤防と護岸が築かれた。

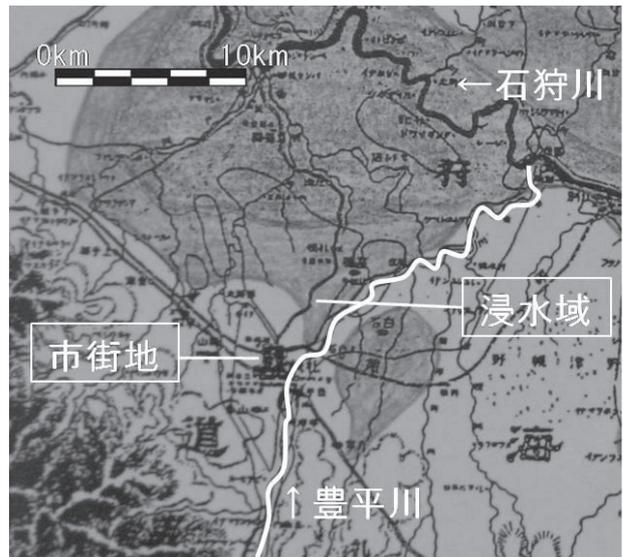
図-5 明治31年洪水の浸水範囲 (文献<sup>27)</sup> から転用したものに筆者加筆)

豊平川を通り市街地の北側に浸水したものと考えられる。または当時鴨々川からの分流が排水路として西5丁目を通り大通で西に曲がり流れていたことから、市街地を流れる排水が増加し氾濫した可能性もある。この実態は現在の所明らかにできない。この豪雨では石狩川流域で大きな被害が発生しており、豊平川の下流側でも大きな被害が出ていた。明治31年洪水の市街地における被害について、「十数戸は床上浸水」とあり、北5条西2丁目周辺について「床下に侵入せしは二三戸に止まらざりし模様」とある。また、市街地上流の山鼻村についても、「浸水家屋29戸にして田畑は96町3反歩余りなり」とある。一方で、豊平川流域全体の災害状況として、畑浸水3635町歩、浸水家屋1010戸と報告されている<sup>26)</sup>。また、図-5を見ると、豊平川左岸の市街地北東部において氾濫被害が広がっている様子がわかる。以上より、札幌市街地における被害は局所的であり、それよりも石狩川を含めた豊平川下流側での氾濫被害が顕著であったことが伺える。

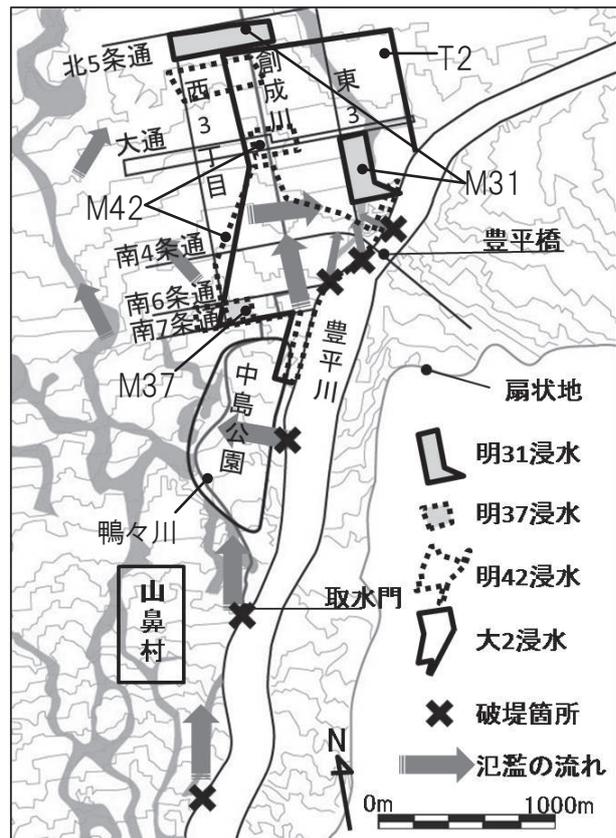
図-6 氾濫被害のまとめと傾向（筆者作成）  
（等高線、旧流路については資料<sup>28)</sup>より作成）

図-6に、上記に整理した内容をまとめた豊平川氾濫被害の傾向を示す。これに基づき、市街地の浸水被害について「間接的浸水」と「直接的浸水」の2つに分けて考察してみる。間接的浸水は、主に山鼻村で発生した堤防の決壊により、山鼻村を氾濫した後鴨々川と合流して市街地に流れ込むものである。一方、直接的浸水は取水門や中島公園、豊平橋周辺の堤防が決壊することによる市街地への浸水である。

この分類に基づき以上の氾濫の傾向をまとめると、今回対象にした4つの洪水のうち全てにおいて間接的浸水が起きている。一方直接的浸水については1909（明治42）年と1913（大正2）年の洪水において見られる。被害状況からみると、間接的浸水は南7条や北5条付近の浸水被害を引き起こしているが、大きな被害ではない。これらの

被害は(1)でも触れたように鴨々川を伝って広がっている。一方直接的浸水については溢れた水が創成川や旧豊平川流路を伝い中心市街地方面の大きな浸水を引き起こしている。特に創成川以東については、3(1)でも触れたように中心市街地から東に下る低地に位置している。⑬⑯からわかるように、創成川で溢れた水は中心市街地のも氾濫したが、その後勢いよく東に流れる。これにより中心市街地での浸水被害に比べて創成川以東の地区のでは、流れが激しく滞留時間も長い浸水被害が特徴となっていることがわかる。

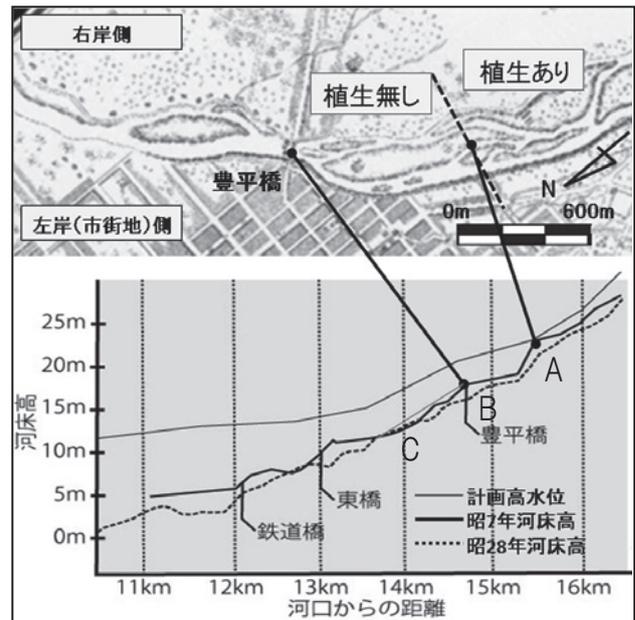
図-7 豊平川の縦断勾配図と明治36年平面図の比較  
(明治36年札幌市街之図) (文献<sup>33)</sup>をもとに筆者作成)

河川縦断面図はその河川の水位や河床高を縦断的に把握することができる。河川縦断面図と平面図を相互に読み解くことにより、その河川で起こりうる河床変動などの分析を行うことができると考える。本章ではこの方法により豊平橋周辺の河道特性を把握する。図-7に豊平川の縦断面図と、比較資料として1903(明治36)年の豊平川周辺の図を示す。縦断面図に関しては1932(昭和7)年と1953(昭和28)年計測のもの<sup>32)</sup>を用いる。

1878 (明治11) 年の豊平橋架橋以来、ここでの河道狭窄が発生していたのは2章で述べたとおりである。図 - 7の平面図の砂州の状況を見ると、河口から15.5km付近で、植生の有無が分かれている様子がわかる。また、縦断面図の河床と計画高水位の差も豊平橋直上流 (B) 付近では大きく、15.5km (A) 付近を境にその差が少なくなっている。以上から、豊平橋上流部では洪水時の水位の上昇幅が大きかったと言える。水位が上昇していたのは豊平橋から上流約800m (南9条付近) までで、1909 (明治42) 年、1913 (大正2) 年の破堤箇所が含まれる。ここからの氾濫は3章で述べたように創成川の東側に広がる。表 - 1の⑧⑨にあるように流れの激しい氾濫が起きる理由としては、このように堰上げられた水位が越流や破堤により一気に押し寄せるためと考えられる。よってこの地区は、氾濫時には南の豊平川と西の創成川から共に激しい流れが押し寄せる可能性の高い、危険な区域であった。またその上流側においても、先に述べたように直接的浸水の被害を防ぐために山鼻村まで計画的に堤防が築かれ、維持され続けてきた。このことから豊平橋上流の左岸側では古市による堤防の建設以来市街地と河川の境界が明確に保たれてきた。

さらに図 - 7の縦断面図を見ると、昭和7年から昭和28年にかけての河床低下の著しかった時期に、豊平橋の下流側 (C) 付近では河床低下が進んでいないことから、この地域がそれ以前から恒常的に土砂の堆積が少なく、河床低下が進んでいた地域であると考えられる。

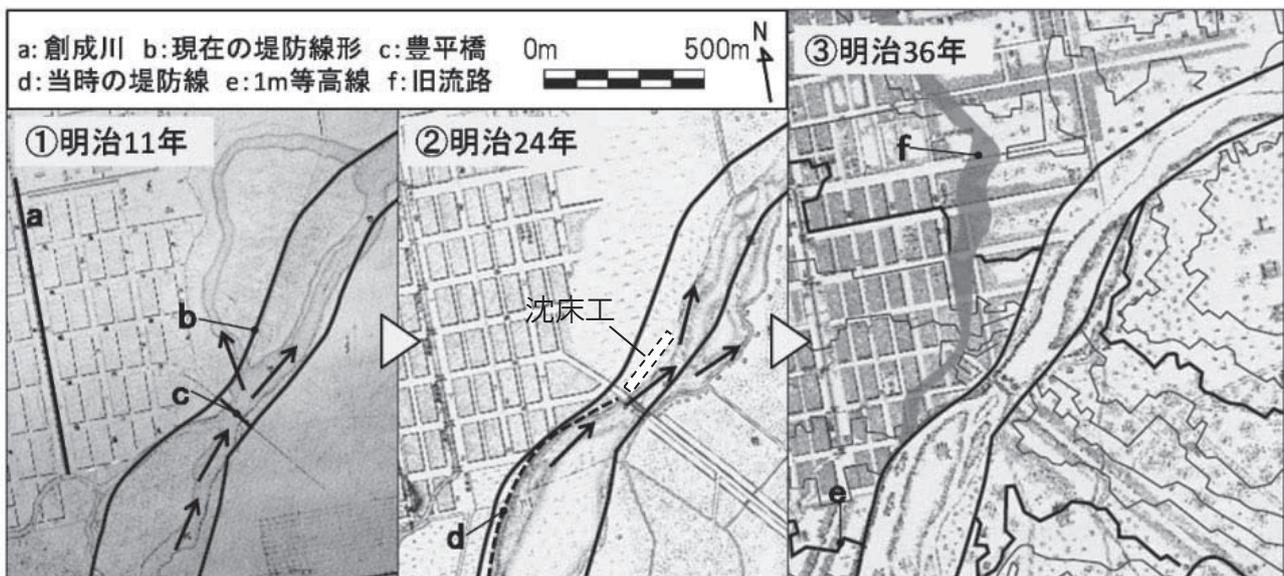
図 - 8 豊平橋周辺における河道と市街地の変遷  
(明治11年北海道札幌之図、明治24年札幌市街之図、明治36年札幌市街之図)  
(文献<sup>35)</sup> <sup>36)</sup> <sup>37)</sup> <sup>38)</sup> から転用したものに筆者加筆)

次に豊平橋下流の区間について考察する。図 - 8に1878 (明治11) 年から1899 (明治36) 年にかけての豊平橋周辺の変遷を示す。1878年はホイラーによって豊平橋が架けられた年であり、河道は豊平橋で1筋にまとめられて流れていくようになる。豊平橋を通過した流れは二手に分かれてその先でまた合流している。それが1891 (明治24) 年になると、古市により流路が左岸側に集められたことにより、豊平橋下流ではその流れに沿って右岸側に

衝突し河岸が押し広げられている様子がわかる。この時点では、豊平橋の両岸にはまだ堤防が建設されていないが、1882 (明治15) 年から1889 (同22) 年頃にかけて下流側で沈床工が行われた<sup>39)</sup>ことで、左岸側の流路が無くなったものと思われる (図 - 8)。明治36年には流路はそれほど変わっていないが、左岸側に市街地が広がってきている様子がわかる。図中に1mごとの等高線を示した。これによると豊平橋より下流では、流軸に対して両岸が微高地となっていることが分かる。特に右岸側ではそれが著しく見える。

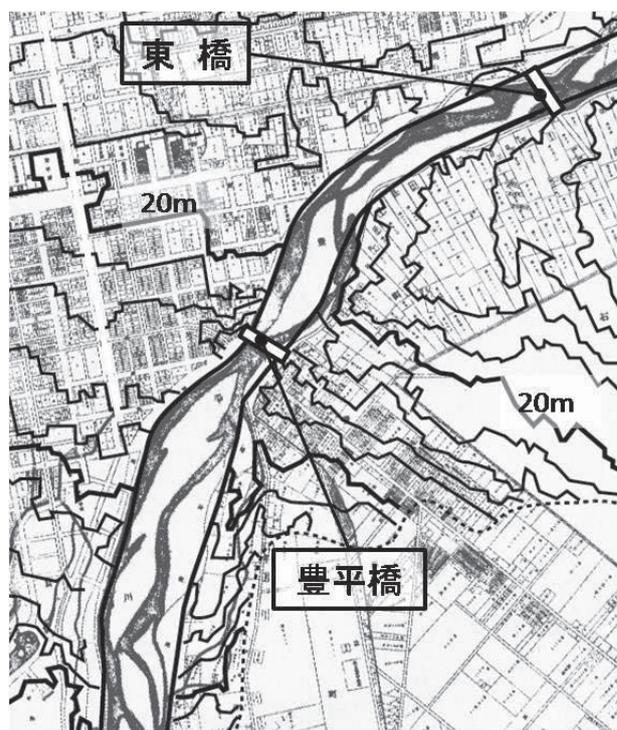
図-9 明治45年の豊平橋周辺図  
(札幌全区地番明細連絡図、文献<sup>40)</sup>より転用したものに筆者加筆。等高線、旧流路については資料<sup>41)</sup>より作成)

図 - 9に1912 (明治45) 年における豊平橋周辺の地図と1m標高線、現在の堤防線形を示す。ここでは以下の現象が起きていたはずである。1). 河道の狭窄によって上流の水位が上昇し、狭窄部の流速が上がった、2). 1878 (明治11) 年の左岸側流路が無くなったことにより、右岸側を流れる流量が増した、3). 豊平橋下流に沈床が建設されたため、周囲の微高地によって流路が制限された。

以上の現象により、豊平橋下流では河床低下が進行していたと考えられる。その結果、14km付近まで河床低下が生じ、その下流の東橋までの勾配は下流の蛇行区間と同程度に緩くなってさらにこの区間について、『高丘地である東橋上流の一部無堤地として存ずるに過ぎず』や、『昭和3年時点で左岸の南1条から東橋間、右岸の豊平橋から東橋間には堤防が存在しなかった』と述べられている<sup>42)</sup>。また図 - 9をみると、豊平橋、東橋間の両岸は河岸沿いまで区画割りがなされ、河岸の微高地を道路が走っている様子がわかる。これは後に述べる保原による豊平川の調査結果が出る以前の地図であることから、その調

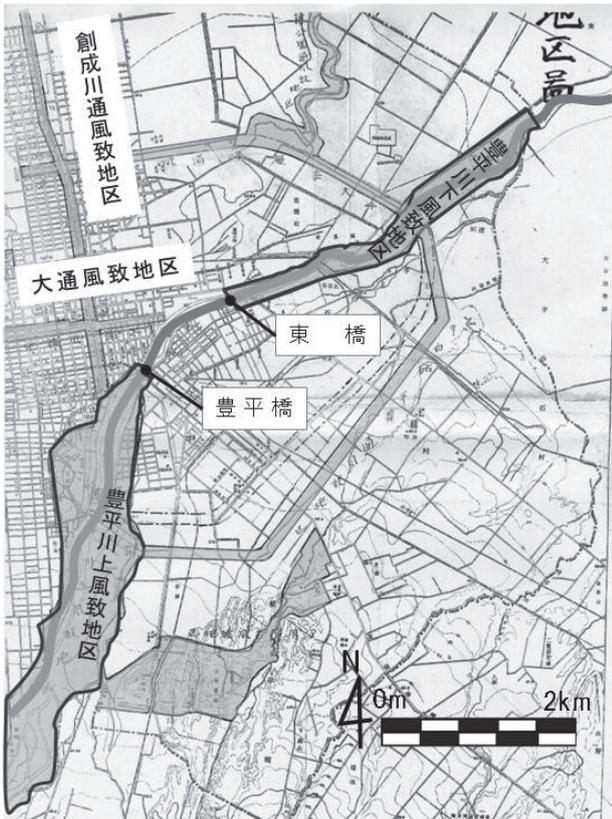
図 - 10 昭和14年都市計画風致地区の指定範囲<sup>51)</sup>  
(筆者加筆)

札幌都市計画風致地区は1939（昭和14）年7月8日に14地区が指定された<sup>50)</sup>。1939（同14）年の風致地区指定図を図-10に示す。その中で豊平川に着目すると、豊平橋上流の「豊平川上風致地区」と東橋下流の「豊平川下風致地区」が風致地区として位置づけられている。一方で豊平橋から東橋の区間については、大通風致地区との接点となる重要な場所であるにも関わらず指定されていない。当時の風致地区計画では、豊平川について、宮地により「市街地の発展に伴い豊平川の風光は街屋の浸食を受けて、己に其の中央部は商工業地域に指定せられ、何等風致の維持開発の余地なきに至った」<sup>52)</sup>と述べられているように、豊平橋、東橋間は市街化に伴い風致地区にそぐわない状態であると認められていた。その一方で「然し其下流及上流は今尚自然的風致を保有し、堤の内
