## (51) 北茨城市大津港近傍を対象とした地震・津波災害現況に関する一考察

## The current investigation about earthquake tsunami disaster at otsuko-area,kita-ibaraki

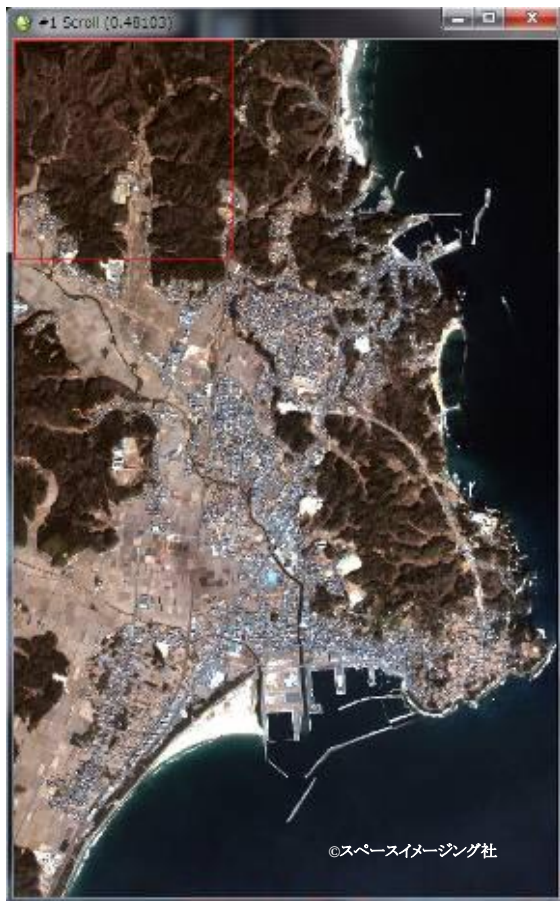
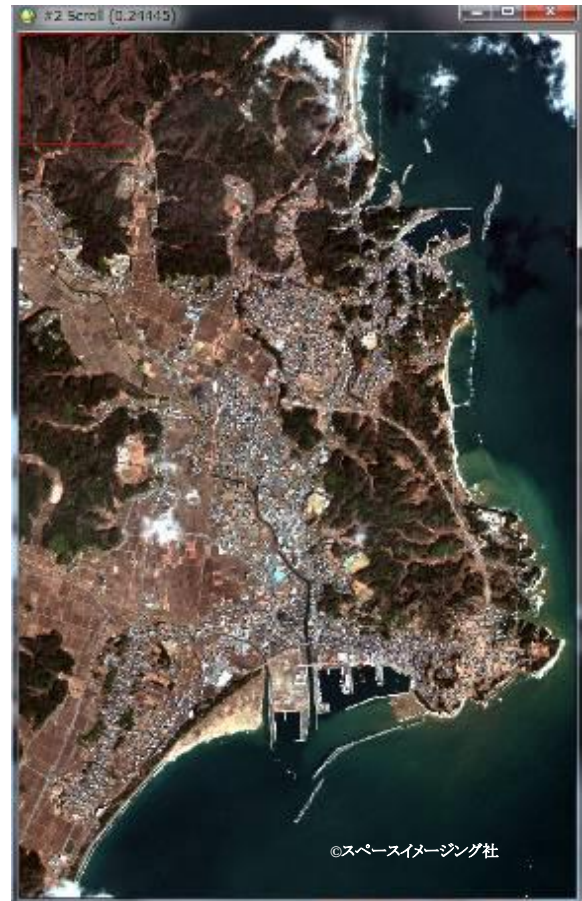
図-3(1) 地震前(2008.3.9)

図-3(2) 地震後(2011.3.16)

図-3 に、使用した衛星画像を示す。本研究では、この画像を対象として、①画像判読により、現地調査で伺い知ることのできたような災害状況を判読することができるか。②①で取り上げた災害種毎に、どのような処理/解析を通して衛星画像より災害情報を取り出すことができるか。この2点について検討を進めた。

表-2 に、画像判読より把握することのできた大津港地区の災害状況を示す。本研究で入手した災害後の映像は3月16日であり、地震・津波発生から5日後の映像であるにも関わらず、浸水域の判読は困難であることが分かる。しかし、画像の輝度差が大きい海洋構造物(堤防など)

や、砂の堆積/侵食といった沿岸部の被覆は良く把握できることが分かる。このため、本研究では、沿岸部を連続的に捉える必要のある地形変化域の抽出を試みることにした。広域性・同時性という特徴を十分に活かすことができる項目と考えられる。
