## (66) パイプライン管内形状の 連続的な三次元画像計測手法

高度経済成長期に作られた社会インフラの老朽化が深刻な問題となっている。全ての異常箇所を発見し補修を行うのは困難であるため、優先順位をつけて維持管理することが求められる。本研究ではその中でもパイプラインに着目し、RGB-Dカメラを用いた調査方法を提案する。RGB-Dカメラはカラー画像だけではなく、3次元形状情報を取得できる。本研究では、複数の光マーカとRGB-Dカメラを併用することにより、従来では連続的な定量的データとして取得することが難しかった断面形状やたわみ量の分布を取得する手法を提案する。円筒型の模型を用いて実験を行い、600mmφのパイプに対して実時間計測で5%のたわみ検出能を満たしながら連続的に色情報と形状情報を計測し記録できることを確認した。

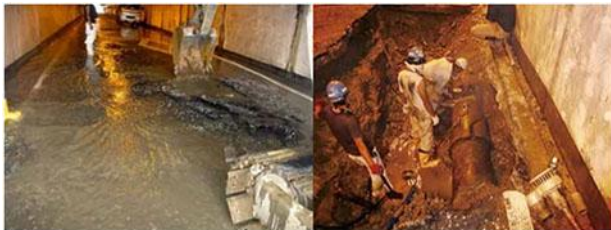
図-1 城山トンネル内の漏水・修理の様子  
(海南市水道部広報誌：2012年8月2日)

いとされている<sup>2)</sup>。そのため、2011年8月に和歌山県海南市日方（城山トンネル内）で起こった水道管破裂事故によって近隣の約6500戸が断水するという事態（図-1参照）のように、パイプラインの老朽化が原因となっている事故が毎年発生している。このような事故を未然に防ぐためには計画的にパイプライン管内の調査・診断を行い、事前に問題箇所を把握する必要がある。本研究では、パイプライン管内の調査・診断において、深刻な老朽化を発見するうえでの効率化と調査記録の蓄積を容易にするためのシステム技術としての指針を提案する。

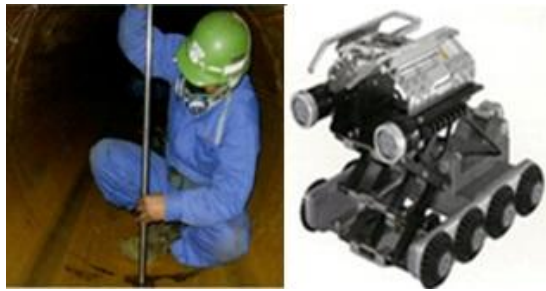
図-2 従来の調査方法<sup>3)</sup>

パイプラインの適切な構造機能を維持するために、管内の状態を正確に把握することが重要である。現在の調査方法は、地表面を掘削して行う間接的定量調査と管内から調査を行う直接的定量調査がある<sup>3)</sup>。そのうち、管内の状態を直接診断する直接的定量調査方法としてデプスゲージによる入管調査や管内目視による調査、自走式ロボットを用いたビデオカメラ調査などがある。（図

-2参照) 前者は、断面形状やたわみ量などの劣化と関連の高い形状の指標を部分的にサンプルする方法である。後者は、直接人が観測できない状況でも、画像やビデオとして管内表面の性状を連続的に記録できるものである。管内形状の定量的な情報というよりは、調査員による視認と診断において有効である。
