(56) 異分解能時系列衛星観測データによる スマトラ島沖地震の災害復興モニタリング

近年アジアでは災害が多発している。それらの中で特に大規模な津波が発生したスマトラ島沖地震や東日本大震災が挙げられる。被災から5年から10年がそれぞれ経過し復興が進められている最中であり、その復興を分析することは重要なことである。長期的な復興評価において、異分解能で観測が続いている衛星リモートセンシングは復興状況を時系列にかつ効果的にモニタリングできる。ここでは、10年を経過したスマトラ島沖地震の津波被災地のバンダアチェ周辺の土地被覆変化を複数の異なる分解能の衛星画像から調査し復興過程を評価した。さらに、マルチレゾリューションな観点での復興モニタリングの効果について考察した。その結果、複数の衛星を複合して使用することにより多角的な視点から復興過程を評価することができた。

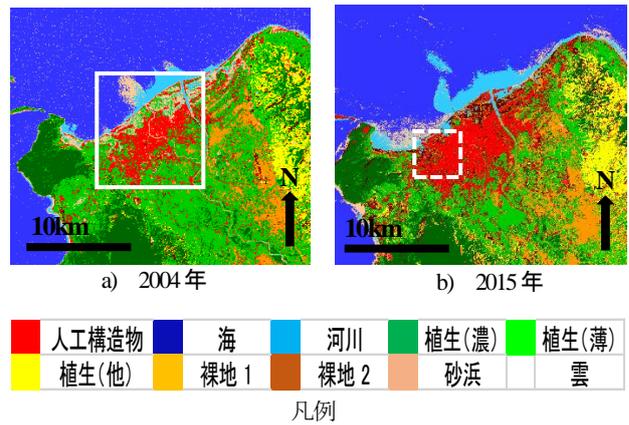
図-1 教師付き分類によるバンダアチェ広域の土地被覆分布状況

バンダアチェの被災地域全域を含む25×30 (km) の領域 (図-1の範囲) の土地被覆分布の時系列的な変化傾向をLandsat衛星画像データに対する最尤法による土地被覆分類処理から示した。ここでの分類項目は図-1の凡例に示す項目である。また、対象領域内に10×10 (km) で評価範囲を設定 (図-1a)中の白線矩形範囲) し、土地被覆分類率の時系列変化からバンダアチェ中心域の復興過程を定量評価した。

図-1より2004年と2005年を比較すると、津波の影響から災害のあった2005年沿岸付近は、2004年に比べて人工構造物と植生が減少し、水域や裸地・砂浜が増加していることが示された。その後、2005年から2009年にかけて沿岸付近を比較すると、人工構造物が増加している。しかし、2009年と2015年を比較すると沿岸付近で人工構

造物の大きな変化は認められない。このことから、2009年頃には沿岸付近の復興は完了したと考察することができる。また、2004年と2015年を比較すると全体的に人工構造物が増加し、内陸に拡大していることも確認できた。

図-1b)中の白点線矩形領域に数種類の5×5 (km) の高分解能衛星画像を使用し、Landsat衛星画像よりも詳細に復興過程を画像判読から分析した。また、Landsat衛星画像と同様に最尤法による土地被覆分類処理を行い、得られた結果から人工構造物域のみを赤色で抽出し示した (図-4)。加えて、被災場所による復興状況の違いを評価するために、5×5 (km) エリアをさらに2.5×2.5 (km) の広さで沿岸部、中心部、内陸部、南西部に4分割した領域ごとに人工構造物域の特徴と変化を定量評価した。

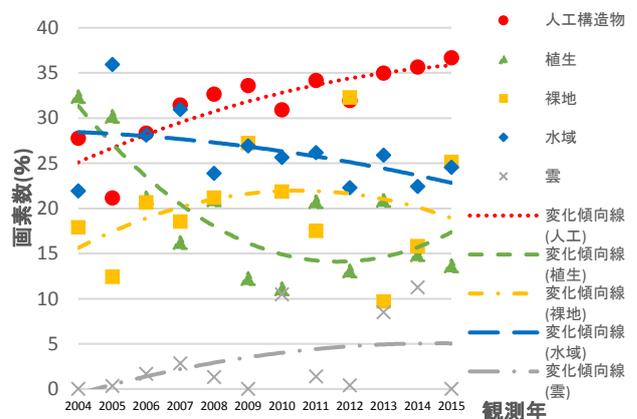
図-2 矩形エリア内における被災から復興の土地被覆の時系列変化

バンダアチェの中心域付近に設定された10×10 (km) の矩形エリア内における土地被覆率の経年変化を図-2に示す。図に示されるように災害のあった、2005年は2004年に比べ津波の影響から水域が大幅に増加し、その他の項目は全て減少している。その後人工構造物は復興のため、2006年に急激に増加している。また、内陸に人工構造物が拡大していることから、2015年まで緩やかな増加をしている。今後も人工構造物の拡大に伴い、増加傾向であると考えられる。

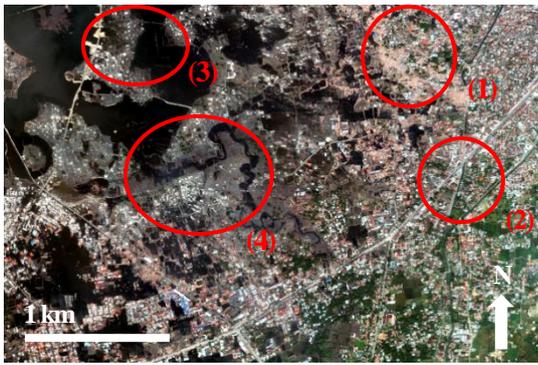
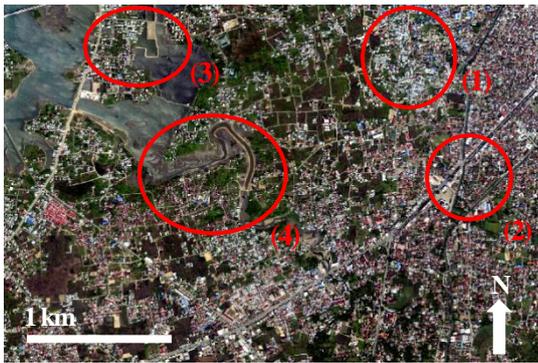
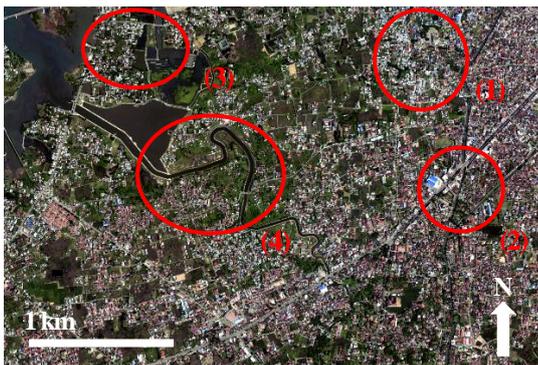
図-3 True color 画像による詳細な土地被覆の変化

図-3は図-1b)中白点線矩形領域の高分解能衛星画

像を一部拡大し、True color表示で示した。2004年は、津波により多くの家屋が流されている(図-3a)中(1)。2004年と2010年を比較すると2010年には、家屋が復興していることがわかる(図-3b)中(1)。また、2015年にかけて構造物(図-3a) b) c)中(2)や橋・小道(図-3a) b) c)中(3)が、新設されている箇所を確認することができた。そして、災害時には氾濫していた河川や植生の整備も現在は行われている(図-3a) b) c)中(4)。このことから、Landsat衛星画像では示すことができなかった、細部にわたる判読調査から復興過程が詳細に示された。

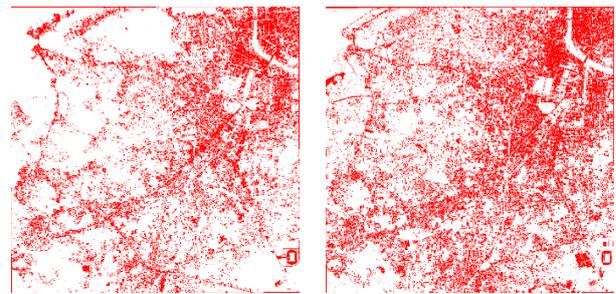
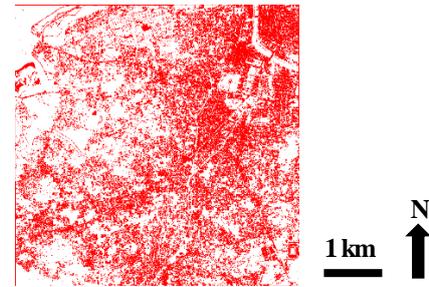
図-4 矩形エリア内の教師付き分類による人工構造物域の分布状況

図-4は図-1b)中の白点線矩形領域に数種類の5×5(km)の土地被覆分類から得られた人工構造物域のみを赤色で示したものである。各画像全体の人工構造物量の

割合は被災直後の2004年(図-4a)では22.36%、2010年(図-4b)では31.02%、2015年では(図-4c)は38.64%となる結果になった。人工構造物域は2004年から2010年にかけては、8.66%増加している。これは、復興によって人工構造物が増加したものであり、特に沿岸付近は新設された家屋や道路が多くあるため、画像を目視判読から人工構造物の比較をしても新たな変化を読み取ることが可能である。次に、2010年から2015年にかけては7.62%増加している。2004年と2010年の増加量とほぼ同じ傾向を示した。しかし、この期間における画像判読結果を比較しても新たな人工構造物の新設等による変化を読み取ることが困難である。この理由としてこの期間においては、既存の人工構造物がない地域に、人工構造物の新設が少なく、2010年の時点で既に復興が完了しているためと考察できる。また、2004年から2010年の期間と、2010年から2015年の期間の間で、人工構造物の増加量に大きな差は認められなかった。これは、既存の地域に人工構造物がさらに密集化したことが考えられる。

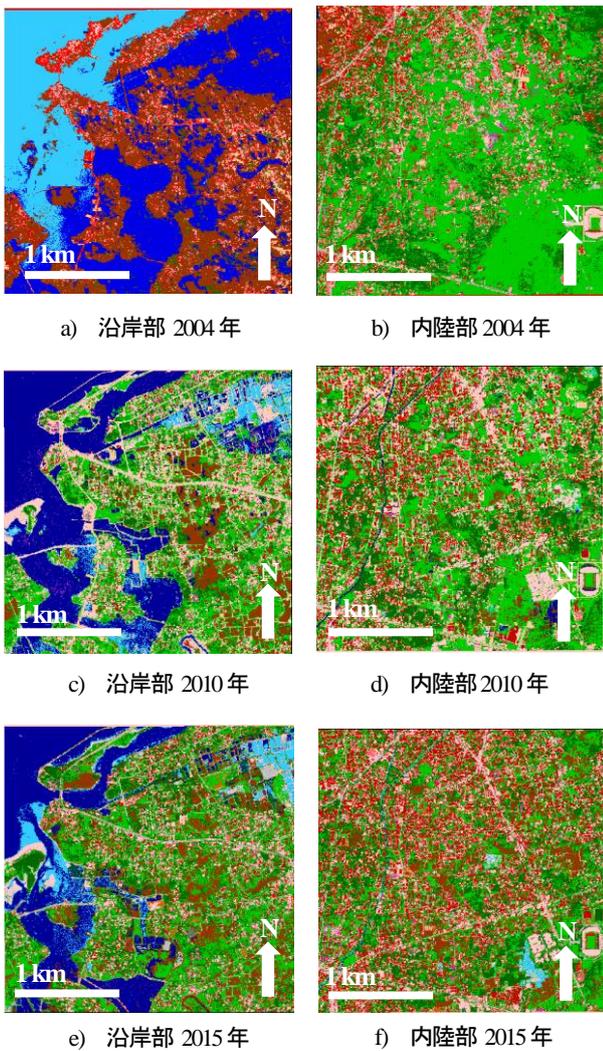
図一五 分割した沿岸部と内陸部の教師付き分類による時系列変化

2.5×2.5(km)の広さで沿岸部・中心部・内陸部・南西部ごとに分割された各小エリアの人工構造物の面積率を百分率で示した(図-6)。また、図-5は教師付き分類による土地被覆分類の各エリアごとの表示結果である。どの年代も人工構造物域は家屋等が密集している中心部が多く、沿岸部が少なくなっており、増加量は内陸部が22.26%、南西部が17.09%、中心部が14.99%、沿岸部が10.72%となる結果になった。これより、内陸側に人工構造物が増加している傾向が示され、2010年の中心部と

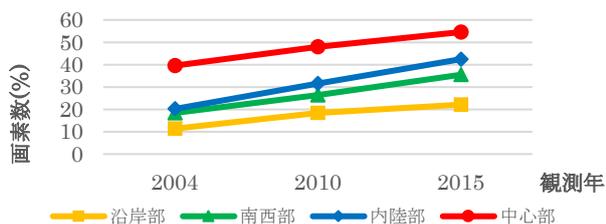
図一六 4分割された各エリアの人工構造物域について

内陸部の人工構造物域の差は19.37%となっていたが2015年での差は12.13%と縮まっている。これは、津波の来る沿岸ではなく内陸側に家屋等が増加したことが大きな要因だと考えられる。そして、内陸側に今後も人工構造物が増加していき都市が拡大していくことが考察される。一方で、沿岸部および中心部は2015年にかけて増加量がやや衰退している。このことから、2010年にはこれらのエリアでは復興がほぼ完了し、人工構造物のさらなる新

設が減少したことが考えられる。
