# (54) 3D データへ画像データの手動重畳による 水位計測精度

国土技術政策総合研究所では CCTV カメラによる画像とカメラ周辺の 3D データから、被害規模を計測する技術を開発している。3D データへ画像データを手動操作で重畳させて、画像データ上で計測位置を指定し、3D データの座標から計測を行う技術である。

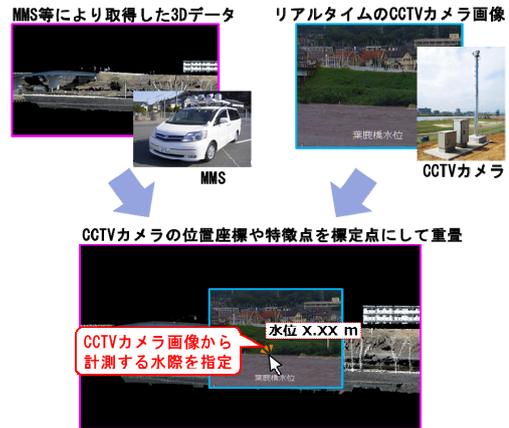
図-3 3Dデータと CCTV カメラ画像の重畳による水位計測例

3D データへ CCTV カメラ画像を重畳して水位を計測するために、CCTV カメラ画像から生成した静止画像(以下、「試験画像」という。)と 3D データの取得を行う。取得した 3D データと試験画像を手動操作で重畳し、水際位置を指定して水位を計測する(図-3)。試験画像の取得時刻における画像計測データ(水位)と同一時刻の水文水質データベース<sup>2)</sup>で公表されている水位テレメータのデータを比較し、計測誤差を分析する。

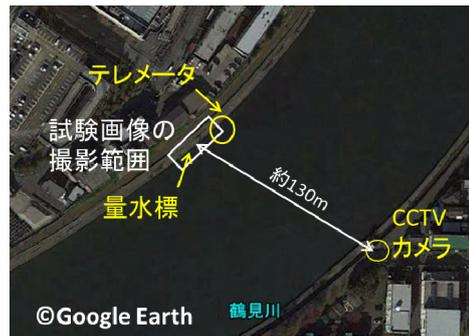
図-4 試験画像の撮影範囲とテレメータ位置

試験画像は既設の CCTV カメラの蓄積画像から取得した。誤差分析用の水位テレメータの位置と画像計測システムの試験画像の撮影範囲を図-4 に示す。

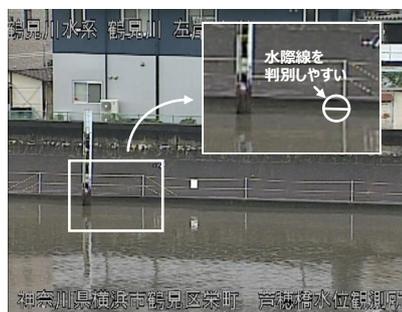
図-8 水際の判別がしやすい画像例

画像計測水位と水位テレメータのデータの分析を行った (表-2) 。夜明けや夕暮れ~夜間の時間帯は, 試験画像が不明瞭で水際が判別しにくい (表-2 の太枠で囲んだ部分) 。水際の判別がしやすい画像例を 図-8 に, 判別が難しい画像例を 図-9 に示す。
