## (81) 発光バクテリアの発光強度による 下水管評価方法に関する研究

本研究は、下水管の評価に発光バクテリアの発光強度を利用する方法を提案する。既往の下水管の評価では、カメラ調査による目視点検が実施されている。この方法は、非常に手間暇がかかり、データ整理に膨大な時間がかかるため、下水管きょ総延長のうち、例えば 5%程度しか調査が実施できていない。そこで、容易に下水管を評価するために、生物に共生している発光バクテリアを利用して評価することを試みる。これは、下水管の劣化の主な原因は、下水から発生する硫化水素であることから、下水を評価することで、下水管の評価につなげる。また、今後の課題として、データベースを構築し、データマイニングや画像処理技術の特徴点抽出などにより下水管評価の定量化が課題と考える。

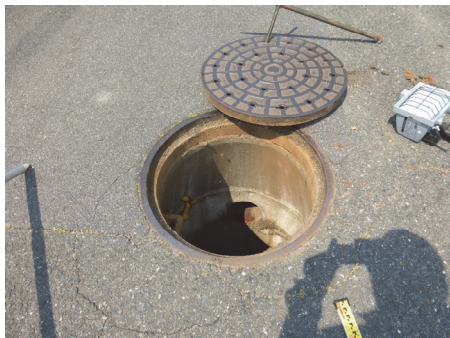
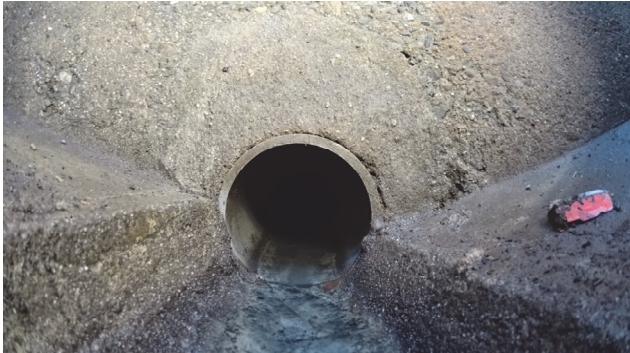
| 計測<br>番号 | 状況写真-1 | 管内写真-1 | ランク |
|---|---|---|---|
| 1 | | | B |

表-1 マンホールの状況と管きょおよびそのランク

本研究においては、図-4 から管きよのランクが高く (A から C, 劣化なし) になると評価が高くなる (健全) という正の相関があることが分かる。例えば、図-4 中の No. 1, と No. 4 に対応するマンホールの状況は表-1 からジャンカや硫化水素による劣化であるマンホールの蓋の縁部分の錆びなどからランク評価が低いと共に発光強度による評価も低いことが分かる。
