## (9) トンネル覆工マーカースの利用による 座標補正効果の検証

トンネル維持管理の効率化を目的とし、覆工マーカース設置による座標補正の効果を検証した。走行型計測車両によるトンネル形状計測において、GNSS が不可視となるトンネル内での座標補正に覆工マーカースの座標情報を利用することで、計測誤差を低減することが考えられる。覆工マーカースは、中心位置が把握可能なデザインとし、スパン番号と QR コードを表記した。トンネル直線区間および曲線区間において、覆工マーカースの補正数による誤差量を比較したところ、いずれも覆工マーカースの補正数を増やすほど誤差量が減少する傾向を確認することができた。特に曲線区間において、覆工マーカースを活用して座標補正することによる効果が高い。

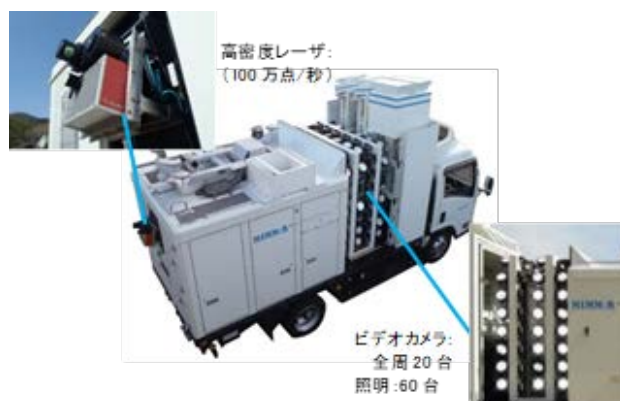
図-4 走行型計測車両

本検証で使用した走行型計測車両は、車両の位置姿勢を特定するための GPS や IMU、覆工表面を撮影するためのカメラ、坑内形状を三次元情報として得るための高密度レーザを搭載したものである。
