(32) 浪江町溪流を対象とした UAV 空撮画像の利用 による 3D 溪流地形と藻類付着面積の推定

そこで、本研究では、溪流調査で定量化が難しいとされている“藻類面積”の定量化に展開することを目標に、UAVを用いた溪流調査の課題整理および、藻類面積抽出可能性について検討する事とした。

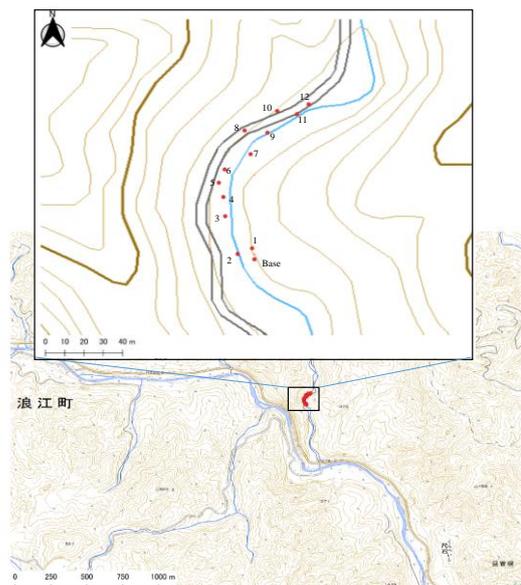
図-1 測量結果

上空に木が茂っていない箇所に Base 点を設置し、スタティック測位による GNSS 測量を行った。得られたデータと、福島県南相馬市にある小高の電子基準点データを使用し、GNSS Solutions で補正を行ったデータを、Base 点の座標とした。次に 13 点の評定点の TS 測量を行い、各評定点間の南北方向、東西方向の変位と高低差を計算した。結果を平面上にプロットしたものを図-1 に示す。

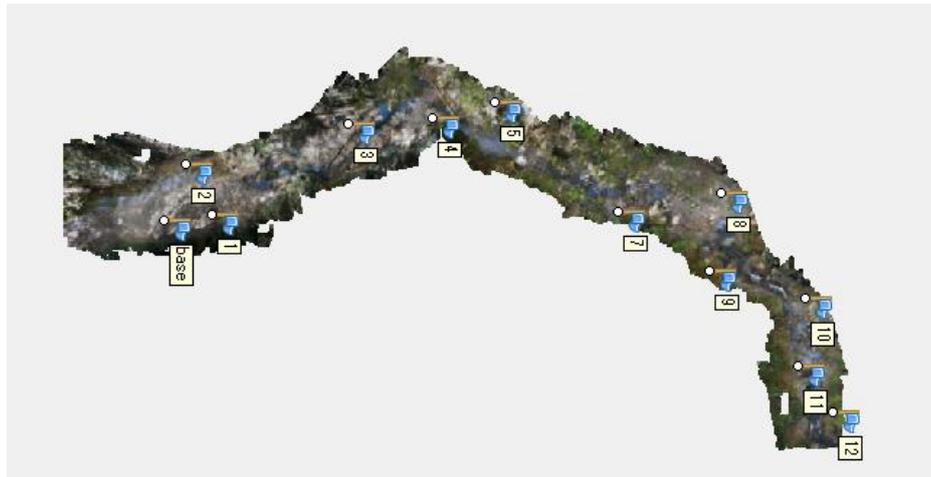
図-2 溪流のオルソ画像

PhotoScan を使用して、撮影した画像から 3D モデルと DSM、オルソ画像を生成した。生成されたオルソ画像を図-2 に示す。

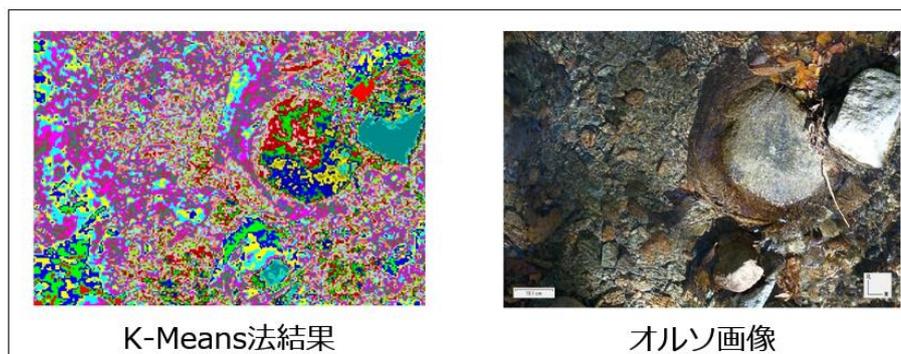
図-3 オルソ画像と K-Means 法分類結果

PhotoScan で生成したオルソ画像と K-Means 法による画像分類結果を図-3 に示す。K-Means 法による画像分類の際、スタージェスの式により、分類クラス数を 30 に決定した。生成したオルソ画像の解像度が非常に高く、画素数が多いため、近接する画素同士の類似性が低くなってしまい、藻類が特徴的に分類されなかったと考えられる。この後、教師付き最尤法による画像分類にて藻類箇所抽出を試みたが、誤分類が非常に多い結果となった。

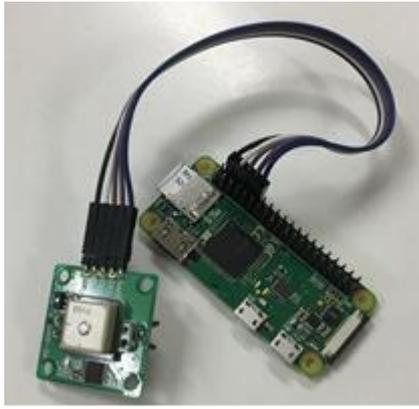
図-4 作成した GPS センサ

溪流における GPS 測量を可能にするために小型 GPS センサを作成した。センサの作成の際、Raspberry Pi Zero WH を使用した。寸法が 65×31×5mm で重さが 9.0g と、非常に小さく、軽量の仕様となっており、これに秋月電子の GPS モジュール（みちびき対応）を接続した。

一方、ラズベリーパイを用いた GPS 測量機材は、非常に小型かつ軽量であるため、棒などを用いて高さ 10 m まであげることで、このような条件下でも、GPS 測量が可能になると考えられる。そこで、ラズベリーパイを用いた GPS センサを作成した。作成したセンサを図-4 に示す。また、作成したセンサが持つ精度を、日立市の日立研究所下にある一等水準点にて検証した。

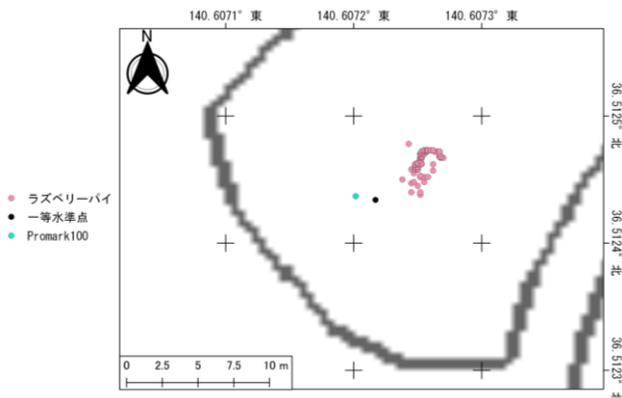
図-5 GNSS 測量機器精度検証

2018年12月22日13時～14時頃の約1時間スタティック測位によりデータを取得し考察した。表-1 および図-5 に結果を示す。

実験より、約4分経過してから位置データが安定することが分かった。応用する際は測定開始から4分間位置データは棄却するのが望ましいと考えられる。表-1は、基準点の測量成果をもとに Promark100 と開発したセンサの、水準点に対する残差および標準偏差を示したものである。後者の結果は xy 距離に着目すると、前者よりも約 3.4 倍残差が大きくなった。ただし、標準偏差は、±0.6 m 程度に収まっている。残差は比較的大きくなったが、この要因として、極近傍に設置された Promark100 のアンテナがあり、特定方向からの衛星電波を受信できなかったことが挙げられる。検討課題として、特定方向にデータが偏ってしまうという点があるが、ばらつきが小さいことが確認できたため、今後、追加検証をすることで、実用可能性は十分にあると考えられる。
