(39) 覆工コンクリート初期ひび割れ点検への 自律飛行ドローンの適用

Key Words: *autonomous flight, unmanned aerial vehicle, crack inspection, tunnel concrete lining*

なお、「国道 106 号与部沢トンネル工事」は、岩手県内、一般国道 106 号宮古盛岡横断道路の改築事業の一環として北上山地のほぼ中央に位置する延長 1,039m の与部沢トンネルを NATM 工法により構築する工事である。

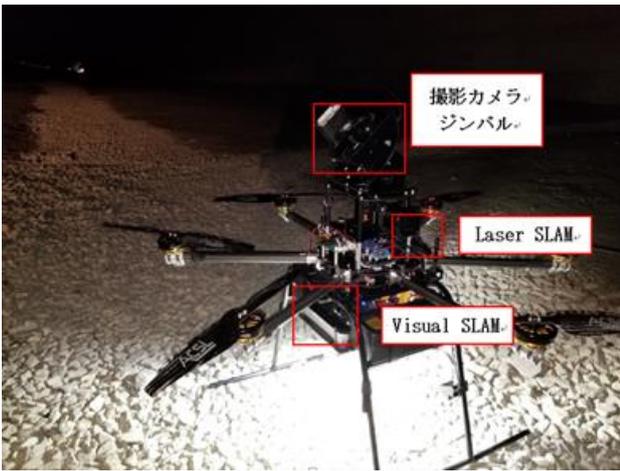
写真-1 自律飛行ドローン (ACSL 社製)

山岳トンネル坑内の非 GNSS 環境下でドローンの自律飛行を実現するために、写真-1 に示す SLAM (Simultaneous Localization and Mapping) 技術を用いた ACSL 社製のドローンを使用した。

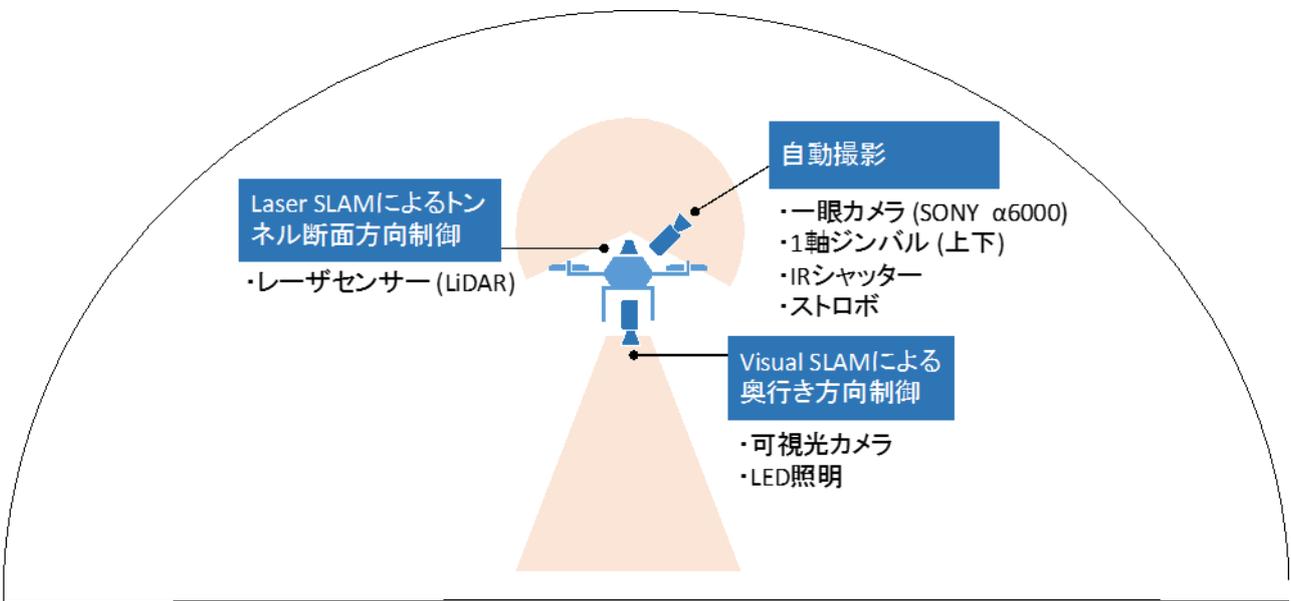
図-1 自律飛行ドローンに保有機能の構成 (本実験時)

機能	内容
Visual SLAMによるトンネル縦断方向の制御	<ul style="list-style-type: none"> ・可視光カメラで地面の特徴点を抽出して縦断方向の自己位置を推定 ・カメラの精度確保のため、LEDを下向けに照射して暗所に対応
Laser SLAMによるトンネル横断方向の制御	<ul style="list-style-type: none"> ・レーザセンサー (2D Laser) を用いて、トンネル横断方向を2次的に測距
自動撮影	<ul style="list-style-type: none"> ・一眼カメラ (SONY α 6000) を装備 ・1軸ジンバルで上下方向の角度を調整 (手動) ・IR (赤外線) シャッターを用いて任意の場所で撮影 ・ストロボを用いて暗所でも適正露出で撮影

具体的には、工事中山岳トンネル内の暗所においても、自己位置を把握して計画経路を飛行するために、Visual SLAM によるドローンの位置検出を行うとともに、覆工コンクリート面から一定の離隔を保ちながら高解像度でブレのない写真の撮影を自動で行うために、Laser SLAM による覆工コンクリート面とドローンの一定の離隔の確保を行った。図-1 および表-1 に保有機能の構成を示す。

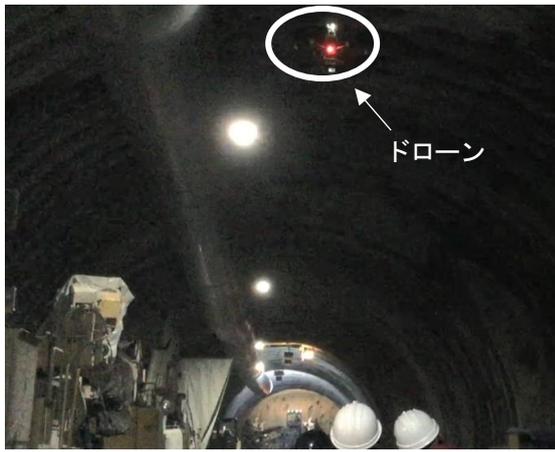
写真-2 SLAM動作確認のため予備実験状況
(吹付けコンクリート面で実施・手動操作)

写真-2 は予備実験の状況である。工期的に覆工コンクリート打設前であったため、トンネル側面は吹付けコンクリートを施工した状況のままである。

予備実験の結果から、Visual SLAM に側面の画像を用いた場合、取得画像の照度のムラのため画像中の特徴点の検出が不安定になった。

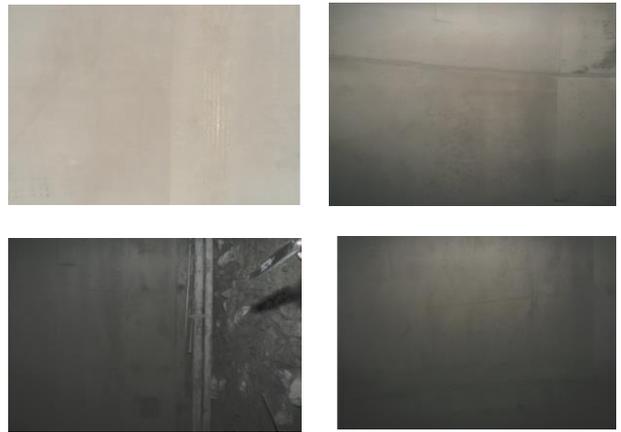
写真-4 自律飛行ドローンによる撮影写真の例

自律飛行ドローンによる撮影した写真の例を写真-4に示す。明るさのムラはあるものの、精細な写真を撮影することができた。(図-2 参照) 各写真の明るさムラの原因については(3) 実験結果に示す。

- ・ 機体、ジンバルの振動により写真に小さなぶれが生じる。
- ・ 気流によって生じる機体の位置ずれにより、写真のラップ率が変動する。
- ・ ストロボのチャージ時間ぎりぎりの撮影をしたため、わずかなタイミングのズレで撮影に十分な光量が得られなかった写真があった。また、振動によりストロボの照射方向にズレを生じ、撮影に十分な光量が得られなかった写真があった。

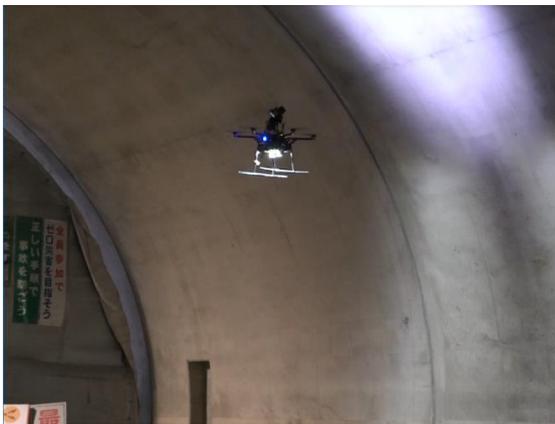
写真-3 本実験状況 (覆工コンクリート面で実施・自動撮影中)

本実験の実施状況を写真-3に示す。

Visual SLAM に下面の画像を用いることで、予備実験時に比べ安定した飛行が可能になった。また、Laser SLAM も正常に機能し、ほぼ覆工コンクリート面とドローンの離隔距離を一定に保つことができた。

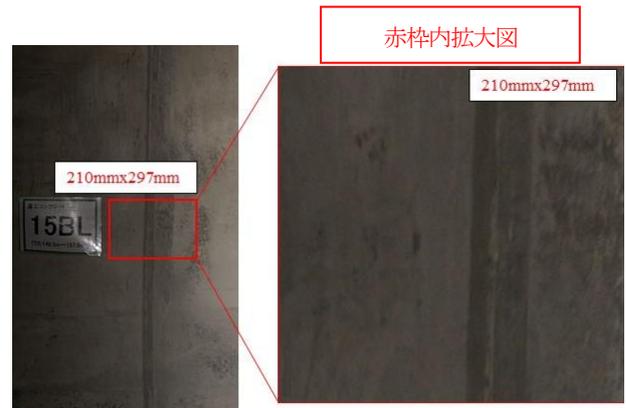
図-2 撮影写真の詳細さ

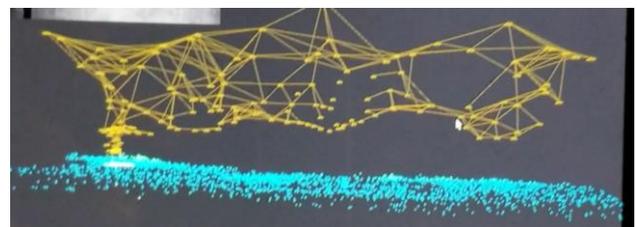
図-3 Visual SLAM による 3D マップ
(黄：自己位置およびキーフレーム、青：地面)

Visual SLAM に下面の画像を用いたことにより、画像特徴点の検出は安定し、図-3 に示すように、ドローンの自己位置およびそれらをリンクしたキーフレームによる 3D マップも適切に作成できていた。また、飛行状況から、Laser SLAM によるドローンと覆工コンクリート面
