(25) Mobile Mapping System による レーザ点群データを用いた法面変状の定量化

佐守 直人¹・西山 哲²・崎田 晃基³・藤木 三智成⁴・小野 尚哉⁵

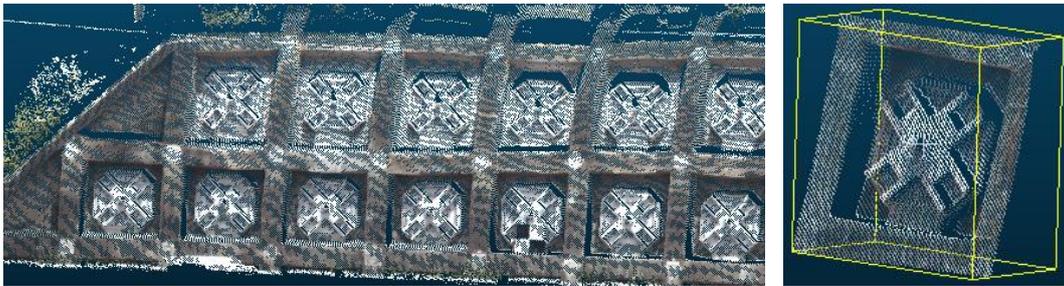
図-1 アンカー設置法面の点群データ
(対象物を 360 度回転させることや拡大・縮小させ、右図のように切り抜くことが可能)

近年、構造物の形状を定量的に評価可能な点群データを取得できるレーザスキャナを用いた測量が急速に普及している。点群データとは三次元座標である X, Y, Z(H) の位置情報やカメラの画像データから得た色の情報 (RGB) を持つ点の集合体である (図-

1)。対象物の点群を回転させ、拡大・縮小することで必要な箇所のみを切り出すことが可能である。これらの点は三次元座標値や RGB 値と定量的データであるため、変状を定量的に表現することが可能であると考えられる。この点群を取得できるレーザスキャナと自己位置姿勢情報を取得するセンサーを車両に搭載した移動計測車両を使用する測量手法 (Mobile Mapping System, MMS) が存在する。

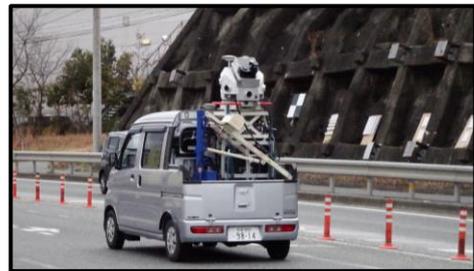
図-2 法面を対象に MMS 測量を行っている様子

MMS 測量 (図-2) は機器を搭載した自動車の普通走行で道路周辺の地形・地物に関する三次元位置情報を効率的かつ面的に取得可能な測量手法である。1 秒間に 100 万点スキャンのレーザスキャナと GNSS (Global Navigation Satellite System) 受信機、慣性計測装置などのセンサーを車両に搭載している。この手法は道路²⁾や河川³⁾などの管理で活用されている。

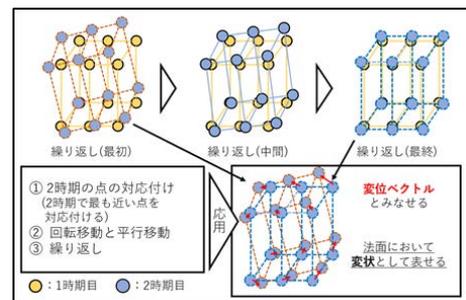
図-3 差分解析手法のアルゴリズム

差分解析手法 (図-3) とは SLAM (Simultaneous Localization and Mapping) と呼ばれる自己位置推定と地図構築を同時に行うスキャンマッチングアルゴリズムの 1 つの ICP (Iterative Closest Points) を応用した手法である。スキャンマッチングとは 2 つのスキャン (点群) の形状が一致するように位置合わせする技術のことである。ICP は 2 つの点群で最も近い点同士を対応付け、点群全体で位置の最適化 (回転移動と平行移動) を行う。対応付けと最適化を繰り返す。2 つの点群でそれぞれの距離が最も近づいた際にアルゴリズムを終了する。差分解析手法では ICP 終了時の点群状況を応用し 2 つの点群で対応付けられている点の座標値を比較することでその点の変化量をベクトルで検出できると考えられる手法である。

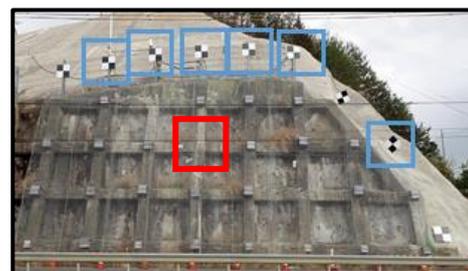
図-4 対象法面 (赤枠はアンカー頭部保護コンクリートが落下した箇所、青枠は検証用基準点)

計測対象とした法面は目視点検によって地滑りの可能性が疑われている、国道 9 号沿いの全長約 70 m、高さ約 10 m の法枠付き法面 (図-4) である。この法面は 1987 年に切土で道路拡幅工事が行われ、その断面に法枠付きグラウンドアンカー工法によって法面が施された。そして 2016 年 5 月 1 日にアンカー頭部保護コンクリートが落下し、コンクリート片が車道に落ちる事故が発生した。その後各種調査観測が実施され、目立った変状拡大は認められないが、アンカー破断箇所周辺の法面が起点側に変位する変動形態が想定される法面であると判断された。また法面には 1 辺 0.7 m のターゲットを、調整用基準点

として法面全体を囲むようにして 8 点、変動が予想される起点側に 6 点設置した。1 時期目の計測時期を 2018 年 1 月 13 日、2 時期目を同年 5 月 28 日として約 4 か月の期間を空けて計測を行なった。MMS 車両は 50 km/h で対象法面との距離が 12 m ほどである追い越し車線を走行し法面の点群を取得した。

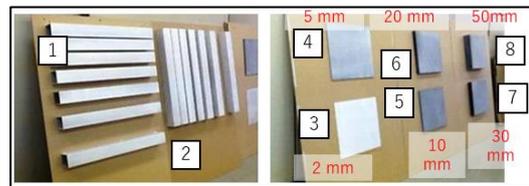
図-5 模擬変状供試体の仕様

量で取得された点群が変状として再現されるか検証する。供試体は法尻付近にレーザスキャナと概ね正対して設置した。模擬供試体は図-5のように亀裂を模した間隔を分けた 2 つ, 段差を模した 3 つを設置した。計測データを用いて確認したところ, 1 辺が 0.7 m のターゲット上ではデータの点密度は 967 (点 / m²) であった。取得された供試体付近の点群を幅 0.5 m 程度の帯状に切り出し断面表示する。図-6 の断面図により供試体の概略形状が明瞭に表現されていることがわかる。1 と 2 の結果より横方向の模擬亀裂は 20 mm, 縦方向で 10 mm であれば目視で検知できる。4~8 の結果から模擬段差は 10 mm 以上の変状であれば検知できることが確認された。

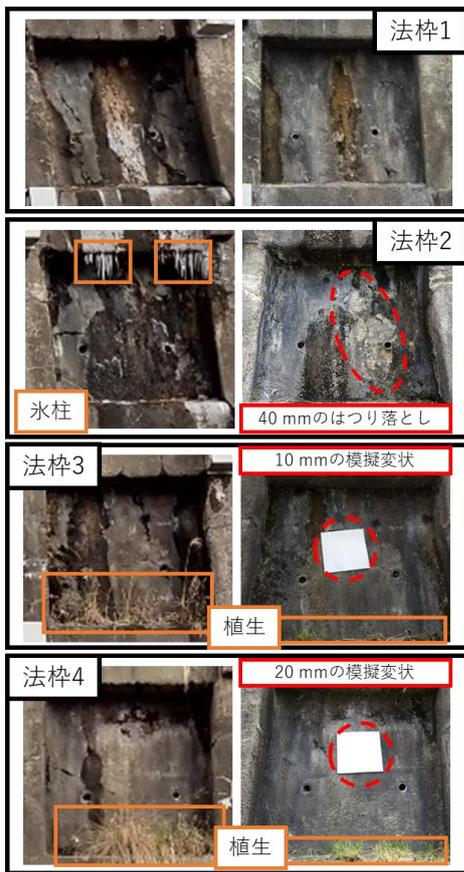
図-7 法面に与えた模擬変状の2時期の様子

本章では差分解析手法の変状の検出精度を検証する。4 つの法枠に一定の変状を与えられるシート設置やはつり落とし (模擬変状) を行なった。1 時期目は変状を与えず, 2 時期目は模擬変状を与え, その間の変状を求める。2 時期目の法枠 1 は変状を与えず, 法枠 2 は一部のコンクリートを削り最大 40 mm 程度のはつり落としを与えた。法枠 3, 4 にはそれぞれ 10, 20 mm のシートを設置した (図-7)。解析結果として模擬変状が見られるかを検証する。結果は法面の断面図として, 図-8 に書かれた数値を変状量, 矢印を変状の向きと量を表す。10 mm 程度のはらみ出しは変状として確認できることが分かった。

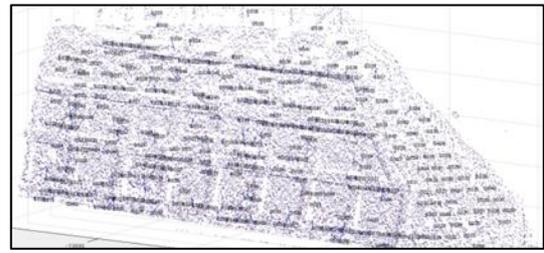
図-9 地滑りを疑われている法面の解析結果

出されないことを確認する。MMS で取得した2時間の点群を解析した結果が図-9である。変状の向きを矢印の向き、変状の大きさを数値で表している。この法面が実際にははらみ出しを起こしている場合、広域に変状が表れると予想される。本研究対象の法面の解析結果は植生や氷柱が1時期目には存在するが、2時期目には存在していないことによる点群の誤差や MMS 測量が持つ誤差などが全体に表れているものの広域に変状が起きていないことが確認できる。本手法で変状を求められることがわかった。
