## (34) MPM による冬季路面高頻度モニタリングと道路台帳図面を利用した PSS 地域実装

本研究では、道路台帳 CAD/GIS 画面と動画とを連動させた舗装支援システム (PSS : Pavement Supporting System) に加え、加速度計を用いた簡易路面平坦性測定装置であるモバイルプロフィロメータ (MPM : Mobile Profilometer) により取得した IRI を各路線の測点方向の舗装劣化度グラフ等に出力することが可能となった。また、MPM で路面調査を行い、DB に高頻度に IRI データを取込むことにより、特定位置での時系列の路面状況の把握を可能とした。冬季の地方主要都市の主要市道 7 路線にて MPM による高頻度 IRI 計測を行い、冬季においても IRI 計測が可能となることを確認できた。また、冬季の路面状況推移をみると、12 月から 3 月へと経過するのにつれて IRI が高くなっている傾向が確認できた。

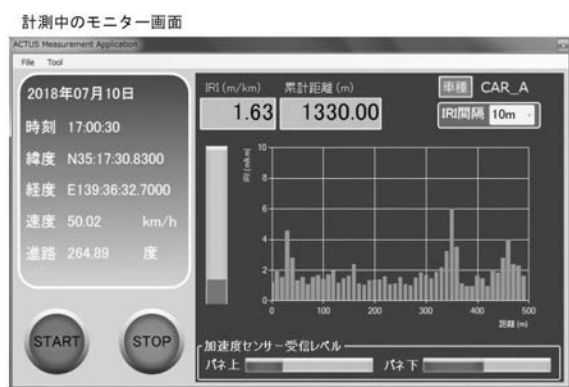
図-2 MPMによる計測画面

また、グリップスイッチも付属されており、これを押すことによって GPS 上に記録される。例えばポットホールや交差点等の位置記録として残すことができる。MPM の計測画面を図-2 に示す。

路面計測をするには、IRI 値・GPS・速度の記録と表示のために MPM 用アプリがインストールされているパソコンが必要になる。IRI データ間隔は 10m 評価と 100m 評価が選択できる。

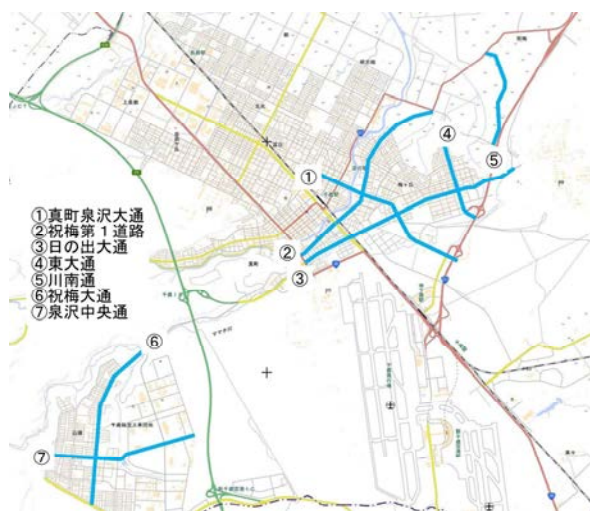
図-3 調査範囲（主要7路線）

MPM による路面計測は、千歳市の主要市道 7 路線（図-3 参照）において実施した。日程は 2019 年 11 月 27 日～2020 年 3 月までの期間で 10 日に 1 度の高頻度モニタリングを行った。調査機器は、MPM、マイクロストーン社加速度計、SONY FDR300VIDEO、MPM 用 PC である。
