(7) 深層学習を用いたマンホール内部の不良箇所検出手法の対象拡大に向けた検討

現在、NTT 東日本管内では年間約 3 万個のマンホール内部の点検が行われている。現地においては 360° カメラを用いたマンホール内の撮影のみを実施し、マンホール内部の点検（良・不良判定）は、撮影した写真を用いて集約センタにて目視で行われている。私たちは目視稼働の削減に向けて画像認識の分野において成功を収めている畳み込みニューラルネットワーク（Convolutional Neural Network）を用いた AI を本写真点検業務に適用し、マンホール内の不良箇所検出の自動化を行ってきた。本取り組みではこれまでの知見を基に AI 点検項目の拡大を行い、その検出精度を検証した。

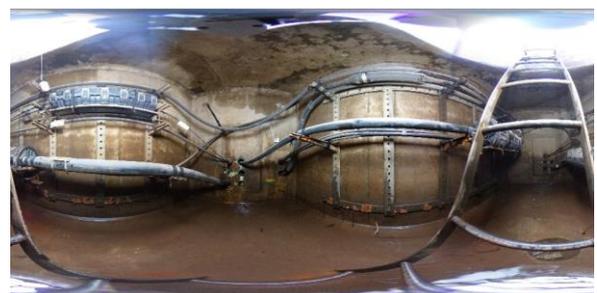
図-1 マンホール内部写真の例

NTT 東日本におけるマンホール設備点検は、360° カメラを用いたマンホール未入孔点検を行っており、より安全かつ簡易な現地点検が行われている。しかしながらマンホールの良・不良判定は現地にて撮影した内部写真（図-1）を用いて、集約センタにてオペレータの目視で行われており、膨大な稼働がかかっている。そこで近年、マンホール内部の不良を AI で検出する取り組みが行われている。先行研究ではマンホール内部の金物錆、露筋を対象にセマンティックセグメンテーション手法の一つ

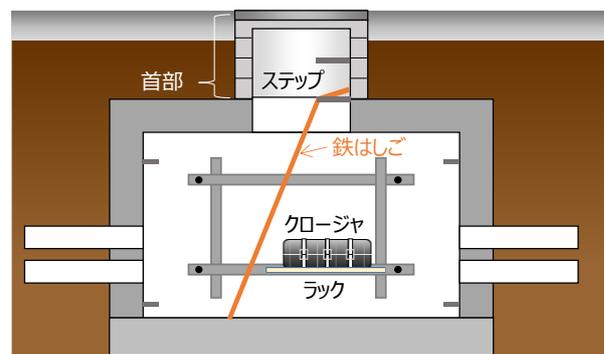
図-2 マンホール断面図

本検討ではクロージャラック外れ、はしご錆、ステップはしご外れの3つの不良を検出対象とした。図-2に、今回の検出対象を図示したマンホール内部の断面図を示す。クロージャラック外れとはクロージャと呼ばれるケーブルの接続を行う端子台箱を支えるラックが外れている事象のことで、クロージャの脱落により、通信が遮断される危険性がある。次にはしご錆とは、マンホール内部へ入孔するためのはしごが錆びている状態であり、放置すると、入孔時の破損、落下事故につながる危険性がある。最後に、ステップはしご外れとは、はしごがマンホール首部のステップに正常に取り付けられておらず外れている、もしくは映っていない状態である。はしごが外れている状態では現地での取り付け、ステップが破損している状態ではマンホール自体の補修対応を行う。

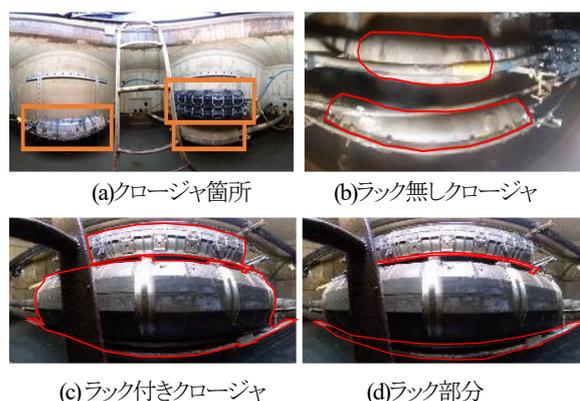
次に、各データセットのアノテーション方法について述べる。クロージャラック外れでは、図-3の様に、(b)ラック無しクロージャ（不良）、(c)ラック付きクロージャ（健全）、(d)ラック部分（健全）の計3パターンにてアノテーションを行った。(d)ラック部分を学習させた理由は、(c)ラック付きクロージャの画像に対して誤って(b)ラック無しクロージャと検出されたときでも、同時に(d)ラック部分を検出し、健全と判断することによる誤検出の抑制を期待したためである。はしご錆については図-4の様に(a)錆びていないはしご全体（健全）、(b)錆びたはしご全体（不良）、(c)錆びていない領域をH型（健全）、(d)錆びている箇所のみをH型（不良）にそれぞれアノテーションを計4パターン行い、(a)と(b)、(c)と(d)にて2種類のデータセットを作成した。これははしご全体を学習・検出させた場合と錆の箇所に特徴を絞って学習・検出させた場合での精度比較を行うためである。ステップはしご外れに対しては、図-5の様に、(a)はしごとステップ全体（健全）、(b)はしごとステップを左右に分けてアノテーション（健全）、(c)ステップにはしごが取り付けられていない場合（不良）の計3パターンとした。これは、360°画像を用いた点検では、写真の区切り位置により、はしごが左右に分かれて撮影されることがあり、これらの画像に対しても正しく検出するためである。また、表-1に今回検証に用いた教師データ及びテストデータの画像枚数を示す。クロージャ外れについては、ラック付きのクロージャが映っている画像を健全、ラック無しのクロージャが映っている画像を不良としている。はしご錆について、錆びていないはしごが映っている画像を健全、錆びている画像が映っている画像を不良とし、ステップはしご外れでは、ステップにはしごが取り付けられている画像を健全、取り付けられていない画像は不良とそれぞれ定義している。

図-3 クロージャラック外れアノテーションの例

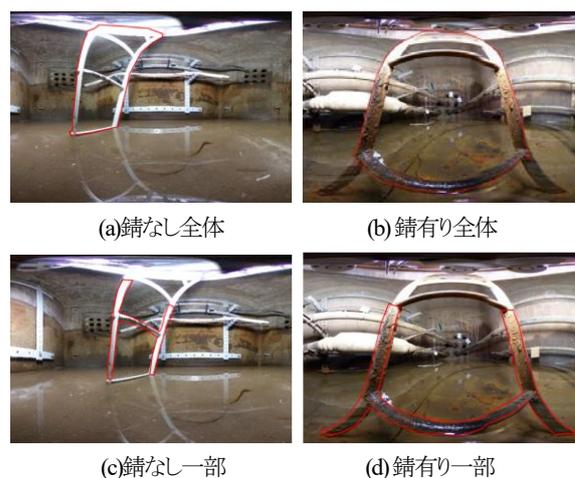
図-4 はしご錆アノテーションの例

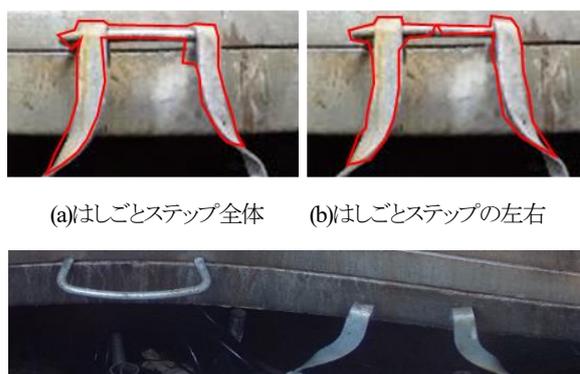
図-5 ステップはしご外れアノテーションの例

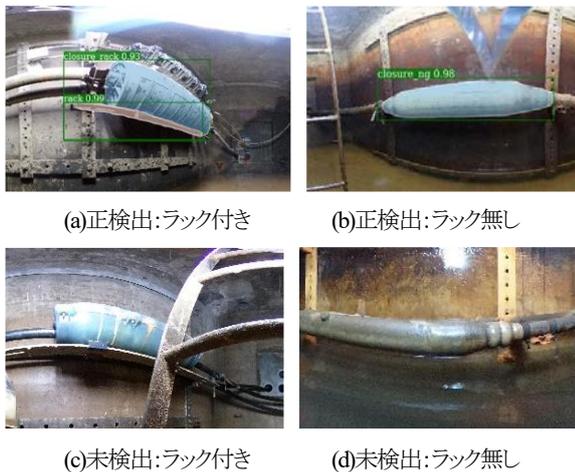
図-6、図-7、図-8 に各不良項目における検出結果を、表-2、表-3、表-4 に検出結果の混同行列を示す。本検討では、各不良項目ごとにモデルの作成を行った。また、今回は1枚のテスト画像に対し、複数の箇所が検出された場合、確信度が最も高いクラスをAIの予測結果として出力するものとした。例えば、クロージャラック外れの検出においては、クロージャラック外れのモデルを使用しており、検出候補はラック無しのクロージャ、ラック付きクロージャ、ラック部分の計3パターンが存在する。図-6(a)では検出結果としてラック部分の確信度が一番高くなるため、このテスト画像ではAIの出力結果は「ラック部分」となる。

この時、表-2に示す混同行列より不良判定の適合率は0.82、再現率は0.81となった。図-6(c),(d)に示す例のようにすべての項目を検出しない例もあった。これはクロージャの形状や設置パターンを網羅的に学習出来ていないことが原因の一つだと考えられる。表-1に示すように、健全画像の教師データ数は179枚と、学習時に十分な数が揃っていない。また、マンホール内部の画像は地上からカメラを差し入れ、上床版側及び下床版の2つの画角から撮影されることから、これらの画角によるクロージャの映り方の違いも学習不足の原因の一つだと考えられ

図-6 クロージャラック外れの検出結果

る。以上から、更なる学習データの収集及び作成を行うこと、画角ごとにデータセットを分けて検証を行うことで精度の改善が見込まれる。

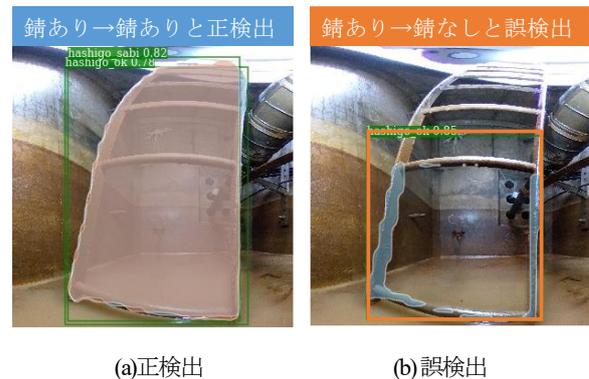
2章で示したようにデータセットを2種類作成し、表-3-1、表-3-2に示すようにはしごの一部を学習した際の不良判定の適合率は0.34、再現率は0.94となり、はしご全体を学習した際の適合率は1.0、再現率は1.0となった。はしご鏽を部分的に学習させた際には図-7(b)に示すように誤検出する例が存在した。これは、鏽びているはしごにて、一部存在している健全部分を誤検出し、確信度の比較により健全と判定してしまう場合である。部分的にアノテーションを行うと鏽の有無の他にもはしごの位置に基づいて学習がされてしまい、学習が偏ってしまう可能性がある。はしご鏽の有無を判断する場合、全体をアノテーションすることで検出率が向上すると考えられる。

図-7 はしご鏽の検出結果

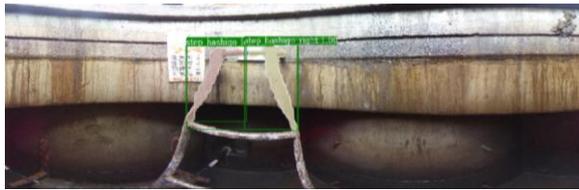
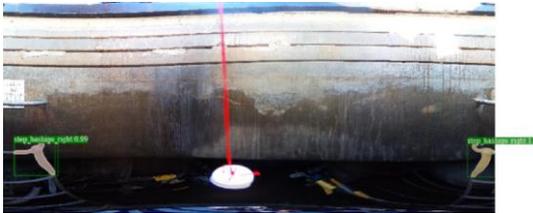
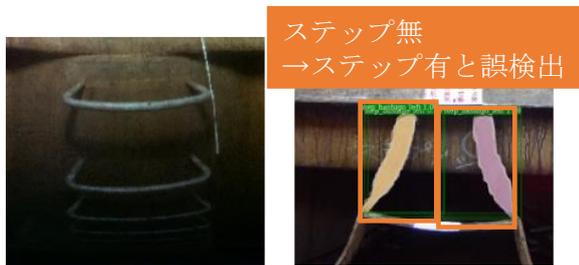
(a)正検出例

(b)端のはしごを検出した例

(c)はしごがなく 未検出 (d)ステップ有と誤検出

図-8 ステップはしご外れの検出結果

るため3つのいずれかのクラスで検出できた場合に健全とし、未検出の場合に不良と定義した。表-4に示すように不良判定の適合率は0.84、再現率は0.72となった。図-8(b)のようにはしごが左右に分割されて映っている画像に対しても、正しく検出しており、左右分けたデータセットの使用により精度が向上することを確認した。図-8

(c)に示すように、はしごが映っていない画像の場合にはステップを誤って検出することはなかった。

しかし、図-8(d)のようにはしごがステップに掛かっておらず、はしご本体のみが映っている画像に対して誤検出する例があった。左右に区切って学習させたことにより、ステップ部分の学習が不十分となりステップの特徴を上手く学習できなかったことが原因と考えられる。今回作成したモデルは過検出する傾向（適合率が低く、再現率が高い）があることを確認した。

本検討では、ステップとはしごをまとめてアノテーションさせることで学習データの作成を行った。しかし上述のようにはしごがステップに掛かっている状態を学習することが難しく適合率が低い結果となった。
