## 北陸新幹線里見トンネルにおける 膨張性地山のミニベンチ工法

Mini-bench method in Swelling Rock at the Hokuriku Shin-kansen Satomi Tunnel.

Satomi Tunnel is one of the long tunnels with the 2,484m length for the Hokuriku Shin-kansen project under construction by Japan Railway Construction Public Corporation. The convergence shrank by 400mm because of weak tuff and mud stone with fracture zone at the 120m-length tunnel support which is 140m below the ground level. Under these geological conditions, the tunnel was safely constructed by choosing the mini-bench method using the combination of multi-functional gantry-jumbo and the roadheader for the full-face excavation, choosing adequate support systems based on geological conditions and monitoring results, and selecting secondary support systems.

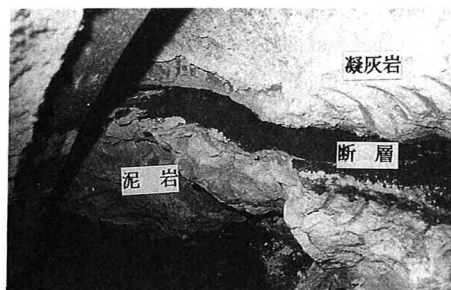
泥質凝灰岩は鏡肌の発達した節理がみられ、岩塊状に剥離、崩落を起こし易い。優白色軽石質凝灰岩は軟質で、レンズ状～薄層状に分布している。凝灰岩は砂あるいはシルトを主体とし、泥岩との層境付近に断層粘土の薄層が介在し(写真-2)、切羽を数時間放置しておく、切羽面の応力解放に伴い潜在的なクラックに沿って切羽の崩落がみられた。(写真-3)

写真-2 断層を挟む強度の低い凝灰岩と泥岩

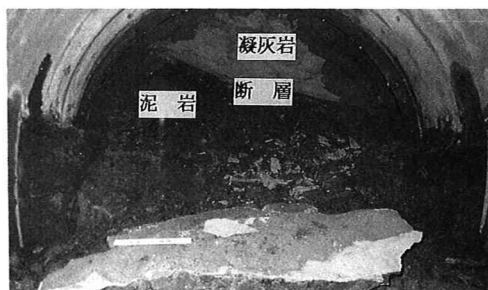
写真-3 切羽の崩落状況

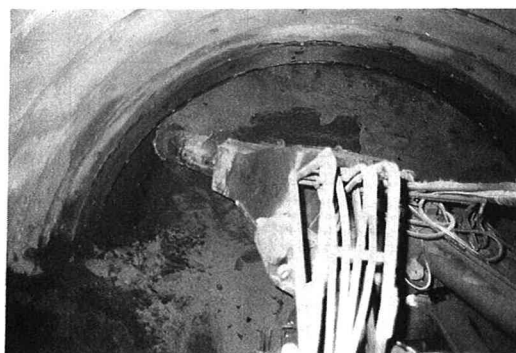
このような地質条件に遭遇した類似トンネルにおいては、ミニベンチの施工をショートベンチに変更して施工を進めているのが一般的である。里見トンネルで採用した全断面对応型自由断面掘削機とガントリージャンボの組合せは表-3に示す改良で、ベンチ長6mを確保する事により、切羽安定に効果の高いリングカット工法で、機械掘削によるミニベンチ工法を可能にした。(写真-4、5)そのため、下半切羽においてインバートストラッドならびに吹付けコンクリートを施工することにより、地山の变形抑止に最も効果のある早期閉合を可能にした。

写真-4 自由断面掘削機による掘削状況

- ①ベンチ長6mのリングカット工法によるミニベンチ工法を可能にした。
- ②掘削、吹付けの同時作業、上半・下半の分割施工ならびに、段取り替えの時間が短時間のため、早期支保を可能にした。
- ③切羽が明るく、切羽近傍の安全な位置で切羽の、観察が行えるため切羽崩落に対する監視体制の強化がはかれた。

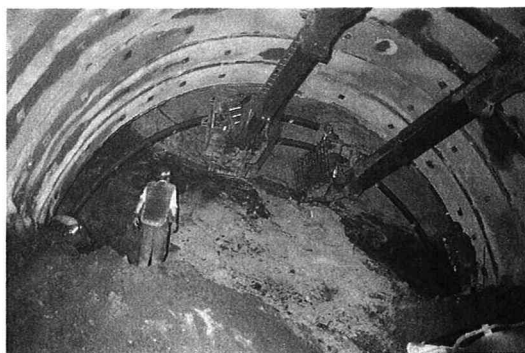
写真-5 ガントリージャンボによる支保工建込
