# 高品質トンネル覆工締固めシステムの開発

## Development of New Vibrated Compaction System for High-Quality Tunnel Concrete Lining

そのような状況下で、今回施工する福岡市高速鉄道3号線梅林工区建設工事はウォータータイトトンネルであり、漏水のない水密性の高い覆工コンクリートを築造することが、一般のトンネルに比べ強く求められていた。

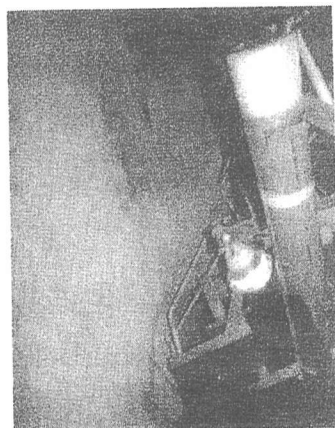
写真-1 実証実験、覆工仕上がり状況

感知センサーの実験として、アルカリ水（セメント水）と中性水での反応試験をおこなったところ、中性水では反応しないが、アルカリ水には反応し満足いく結果となった。これを受けて実証実験をおこなった。結果はバイブレーターのセンサーによる稼働状況および、巻き上げは良好であり、かつ、覆工の仕上がり状況は、写真-1でわかるように、その他の部分と比べ白くなっており十分に締固められていると判断できる状態であった。（その他の部分は人力によるバイブレーター の締固め）

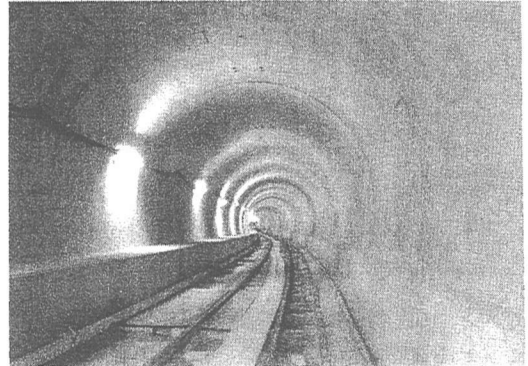
写真-3 覆工完了全景

覆工コンクリート表面は、全打設箇所通じて、ジャンカ、コールドジョイントおよび、おおきな縞模様等の発生はなく、良好でかつ非常にきれいな仕上がりであった。
