# 連続した付加体（メランジュ）地質を呈する トンネル掘削

Tunnel Digging to Presents the Accretionary Prism(mélange) Geological Feature  
that continued

Ooda tunnel is extension 1,500m, section area about 50m<sup>2</sup> and two traffic lane road tunnels.

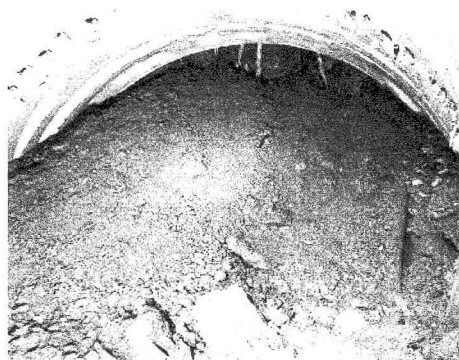
写真-1 第二回崩落状況

崩落部復旧工後の再掘削にあたり、シリカレジン注入式長尺鋼管フォアパイリングを採用していたが、再び強い鏡面の押出しと天端の抜け落ちと共に鋼管が破壊して、二回目の崩落が発生する事態となった。

このように、天端・鏡の自立性が不良で、容易に崩壊・崩落する地山特性をもち、また、地山の押出しが大きく、内空変位の増大と支保の変状が連続して発生し早期閉合を必要とした。

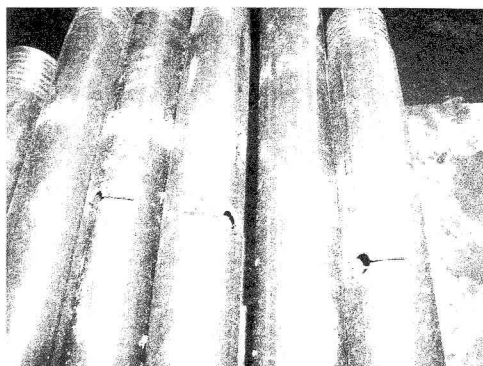
写真-3 スリット鋼管式鏡ボルト

ここで、鋼管にスリットを一定間隔で設け、切羽でのボルト切断が可能となるように開発された、スリット鋼管式長尺鏡ボルトの試験施工を実施して、①鏡補強としての効果、②施工性、③安全・環境、④経済性等を比較検討した結果、当該トンネルにおける鏡補強対策としてスリット鋼管式長尺鏡ボルトが適当であると判断して本工法を採用することとした。試験施工から得られた知見を下記（表－2）に示す。
