含水未固結地山におけるトンネル掘削

Tunnel Excavation in water bearing uncemented ground

若狭絢也¹・寺嶋正章²・稻葉秀雄³

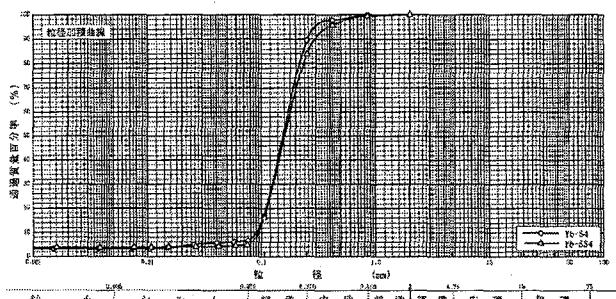
図-1 地山粒径加積曲線の一例

しかし実施工時の切羽状況は、地山は比較的よく締まっているように見えるものの砂質土主体のため粘着力がなく（表-1、図-1参照）、さらに切羽面からの湧水が多く、掘削とともに天端及び鏡面の抜け落ちが続いた。事前調査によれば、地下水位はほぼトンネル上半断面内にあると想定されていたが、実際には切羽全面から湧水が発生する状況であった。また、地層は水平層ではあるものの、潜在的な垂直方向の割れ目に沿って鏡面の土塊が剥がれ落ちてくる状況であった（図-2参照）。

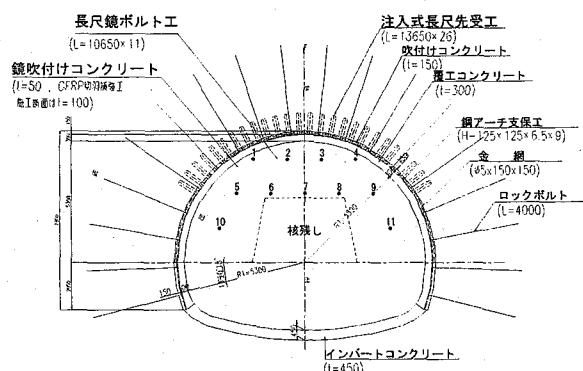
図-3 標準支保パターン (DI-f パターン)

標準的な支保パターン図を図-3に、当トンネルで採用した切羽補強工の概要を表-2に示す。

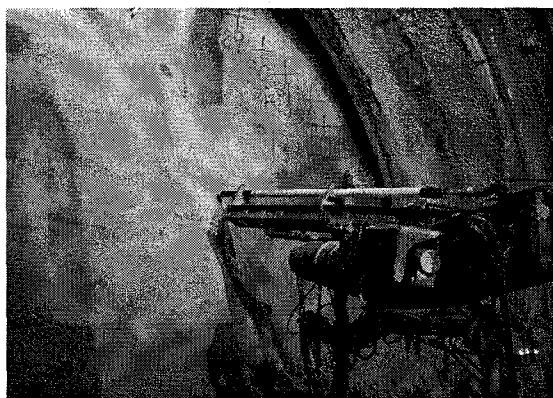
写真-1 GFRP チューブ打設状況

打設管材として使用した GFRP チューブ（写真-1）について、施工を通して得られた知見を以下に示す。

- ① スリットタイプの AGF 鋼管が大型ブレーカ等を用いてスリット部を切断・除去するものであるのに対して、GFRP チューブは油圧式切削機により容易に、かつ任意の箇所での切削が可能である。したがって GFRP チューブ切削時の振動による地山崩壊を最小限に抑えることができた。
- ② GFRP チューブは 1 本当たり ($L=3.0m$) の重量が約 10kg と軽量である。そのため、ジャンボのバスケットに 1 孔分の部材を全て載せ、接続時にもガイドセルを下に下ろすことなく削孔位置で管材の接続が可能である。これにより、削孔時間の短縮が可能となり本トンネルのように全線で長尺先受け工法・長尺鏡ボルト工を施工する場合、工期短縮に非常に有効であった。
- ③ 当トンネルで使用した GFRP チューブの端末にはラティスチューブ（ $L=1.0m$ 、鋼線メッシュ）を接続する。その部分にウレタンを注入し、注入時のバルクヘッドを形成する（図-4）。これにより、後述の水ガラス系溶液型の注入材を用いてもリークを最小限に抑制することが可能であった。

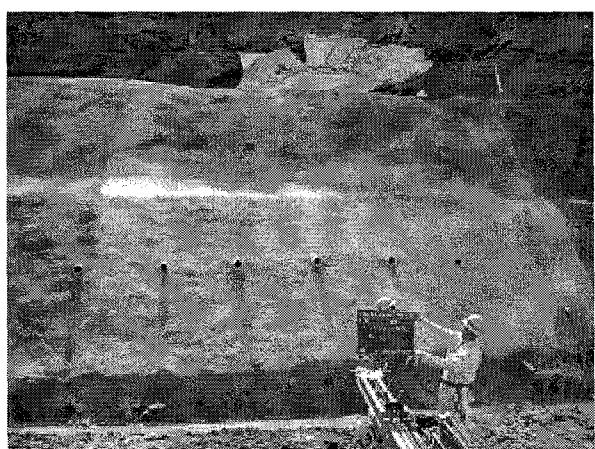
写真-2 試験施工状況 (坑外)

試験状況を写真-2 に、また試験概要を以下に示す。

- ・ 坑口切土法面の掘削途中で地山を残し、表面にコンクリート吹付け ($t=10\text{cm}$) を行い試験場所とした。
- ・ 地質は坑内と同じ、シルト混じり細砂である。ただし、坑内よりもシルト分が多くあった。
- ・ N 値=20 前後である（坑内は N 値 ≥ 50 ）。
- ・ 注入管の土被りは 3m 以上を確保した。
- ・ 打設本数は注入剤 1 種類当たり 3 本の計 9 本、打設間隔は試験施工場所の制約より 1.2m とした。打設長は $L=7.5\text{m}$ (注入改良長 $L=6.5\text{m}$) とした。

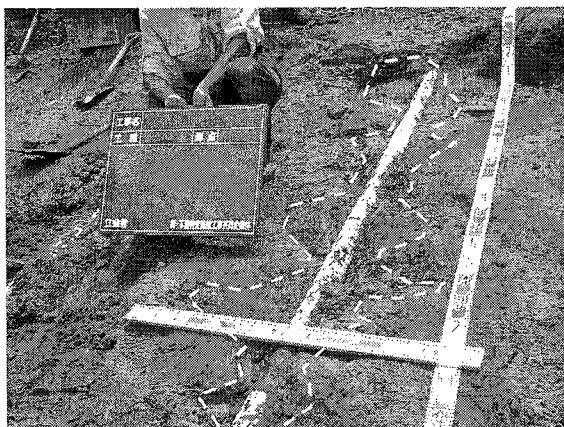
写真-3 地山改良体出来形確認

試験施工結果の評価は注入圧、リーク状況の確認のほか、注入後に注入管を掘り出して地山改良体の出来形を確認した（フェノールフタレイン溶液散布による赤色反応確認）。

試験施工結果の概要を表-4に示す。水ガラス系溶液型及び水ガラス系懸濁型は、一部リークによる注入中断、途中終了があったが、坑内で鏡吹付けを確実に行えば、ほぼ計画通りの注入量が確保できると判断された。また不均一ではあるが注入管周囲には改良体が確認できた（写真-3参照）。

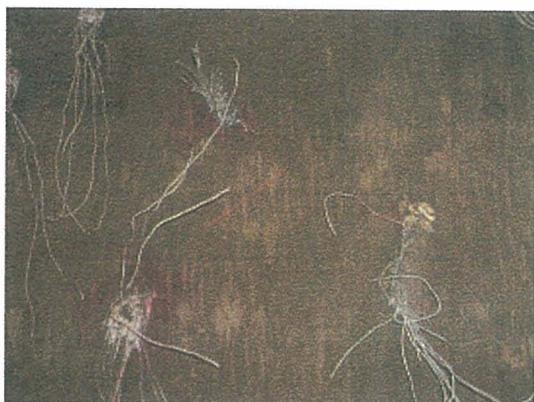
写真-4 注入材浸透確認結果 (坑内試験施工)

- 注入管周辺にフェノールフタレイン溶液を散布し注入材浸透範囲を確認した結果、水ガラス系溶液型注入孔周辺は赤色反応を示し、注入材の浸透が確認された。一方、水ガラス系懸濁型注入孔では赤色反応がほとんどみられなかった（写真-4参照）。

(左：水ガラス系溶液型 右：水ガラス系懸濁型)

以上の結果から、当トンネルのようによく締まった砂質土地山には水ガラス系懸濁型は浸透せず、十分な地山改良効果が得られないことが明らかとなった。したがって、この結果に基づきトンネル全線において注入材には水ガラス系溶液型を使用することとした。

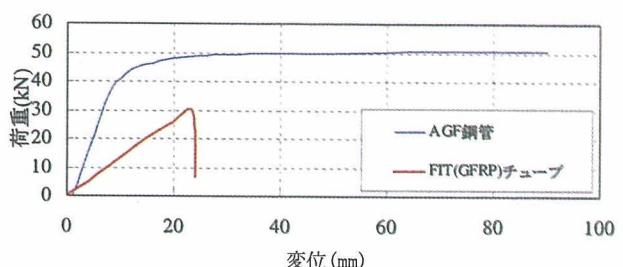
図-5 補強材曲げ試験結果 (荷重-変位曲線)

GFRPチューブは曲げ剛性の面で従来のAGF鋼管に劣る（図-5参照）。当トンネルの内空変位・天端沈下は比較的小さいが（表-9）、全線でGFRP工法を採用しているので、その有無による変位の違いなどは不明である。また、地表面沈下抑制効果についても把握していない。

したがって地表面沈下対策や近接構造物対策としての長尺先受工にGFRP工法を採用する場合は、その変位抑制効果について今後十分な検討が必要であると思われる。

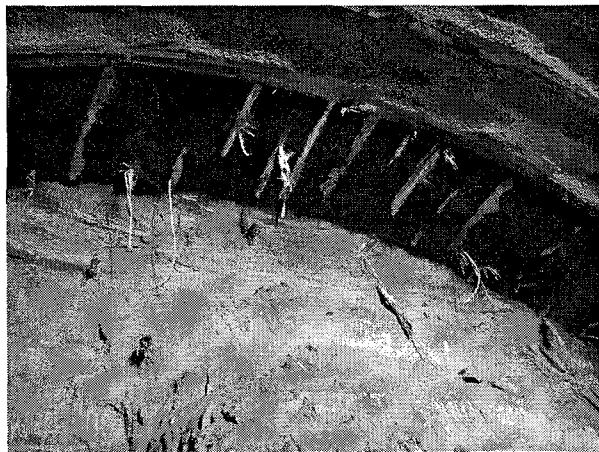
写真-5 GFRPチューブ下端部までの抜け落ち

注入式長尺先受工・長尺鏡ボルト工の施工により天端部や鏡面の大規模な崩落等は発生しなかった。しかし天端部素掘面ではGFRPチューブの下端まで地山が抜け落ちることが多く（写真-5参照）、また湧水や垂直方向の割れ目の影響により小規模の剥落が発生することがあった。

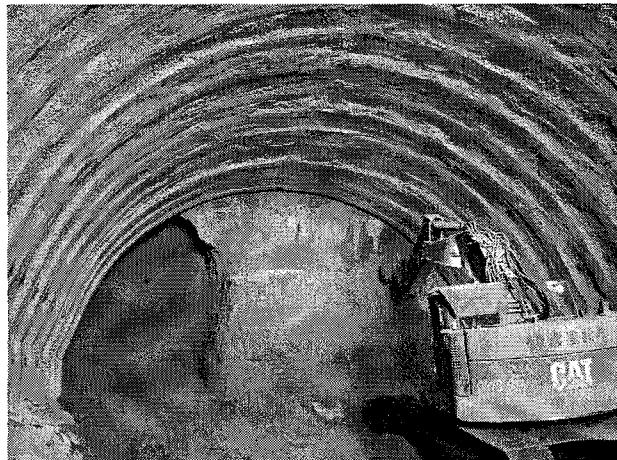
写真-6 分割施工（核残し、鏡吹付け）

- ・核残し（高さ3m×幅4m×奥行き2~3m程度）
- ・鏡吹付け（t=5cm, GFRP切羽補強工施工断面はt=10cm）

- ・切羽掘削の分割施工（切羽面を2~5分割し掘削・鏡吹付けを繰り返す。地山状況に応じて実施、写真-6参照）

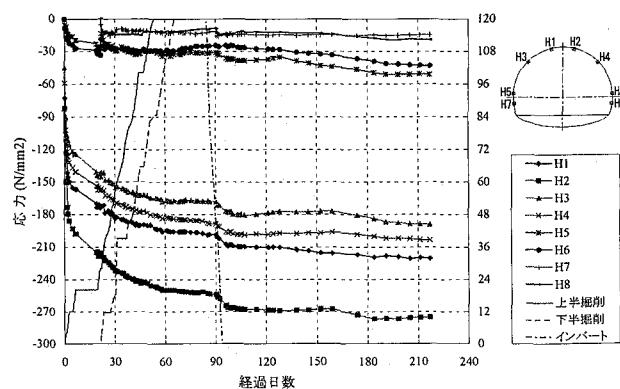
図-6 鋼製支保工応力経時変化図（断面②）

計測工Bの代表例として、断面②における鋼製支保工応力経時変化図を図-6に、吹付けコンクリート応力の経時変化図を図-7にそれぞれ示す。

- ・図-6より鋼製支保工応力は掘削直後の発生応力が大きい。即ち、吹付けコンクリートの強度が十分に発現され

る前に、鋼製支保工に荷重が作用したため、鋼製支保工応力が増大したと推測される。

また、図-6, 7 より、鋼製支保工応力、及び吹付けコンクリート応力はインバート施工後においても増加傾向が続き、値が収束したのは上半掘削から約 6 ヶ月後、インバート施工から約 3 ヶ月後であった。これは、地質が含水未固結砂質土であることから、掘削により緩んだ地山が時間的な遅れを伴って徐々に支保工に作用したものと推測される。

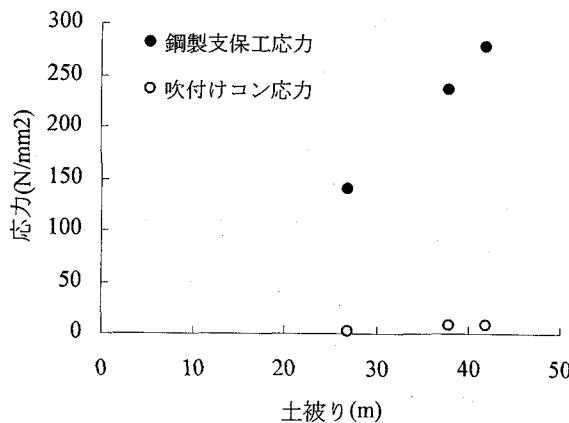
図-8 土被りと発生応力

鋼製支保工応力及び吹付けコンクリート応力は土被りに比例して大きくなっている（図-8参照）、断面②、③の鋼製支保工応力は最大で引張強度の60~70%と大きい値になっている。この要因として以下の点が考えられる。

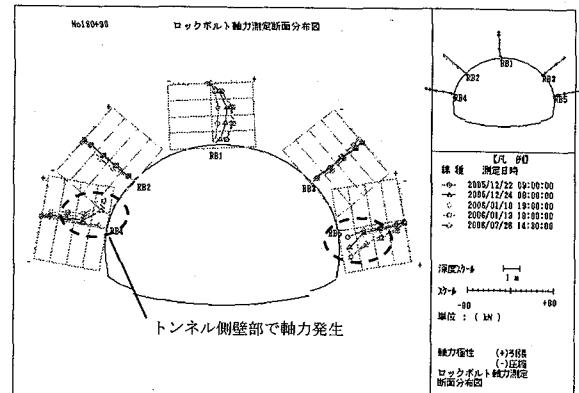
図-9 ロックボルト軸力断面分布図（断面②）

断面②におけるロックボルト軸力断面分布図を図-9 に、地中変位断面分布図を図-10 にそれぞれ示す。

表-9 及び図-9 より、ロックボルト軸力は最大で 69kN であり、各断面の最大値はいずれも側壁部で発生している。これは、図-12 に示すようにトンネル掘削に伴い発生した緩み領域が側壁部のロックボルトにせん断的に作用したため、図-9 に示すよ

うに軸力が発生したものと推測される。

また、図-9, 10 より断面②においてはロックボルト軸力、及び地中変位は、肩部ではほとんど発生していない。しかし、ほぼ同位置で測定した内空変位は 14.1mm 発生している。このことから、肩部付近では地中変位計の長さ 8m よりも広い範囲で地山が掘削により緩んだものと推測される（図-12 参照）。

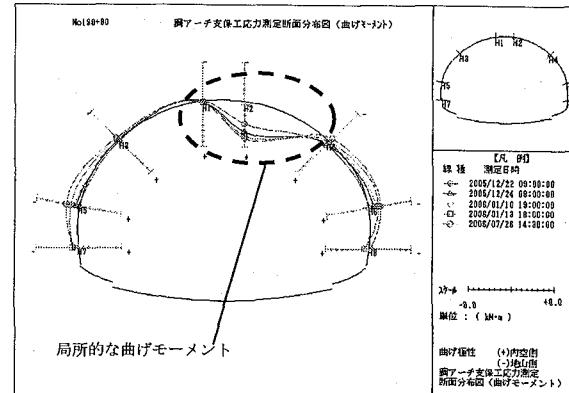
図-11 鋼製支保工曲げモーメント断面分布図
(断面②)

また、天端付近では地中変位及びロックボルト軸力が発生しているが、これは掘削により緩んだ天端付近の土塊が局所的に抜け落ちる形で支保工に作用したものと推測される。これは天端付近で鋼製支保工に局所的な曲げモーメントが発生したことと合致する(図-11)。なお、鋼製支保工応力への寄与度としては、曲げモーメントが約17%、軸力が約83%(天端部)であり、鋼製支保工は軸力部材として機能していると判断される。
