# トンネル点検作業の効率化と 劣化診断ツールの現場適用性に関する考察

## The Study on Effective Tunnel Site Inspection Works and The Structural Deterioration Analysis Tool

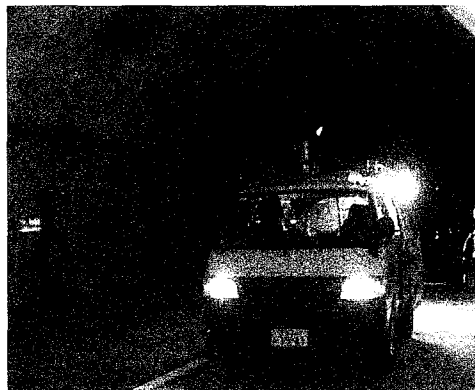
図-2 ワゴン型システム

このように、当システムは専用車を必要としないため、撮影対象の状況に応じてシステムを組み立てることができるため汎用性が高い。図-2はワゴン車型システム、図-3はトラック型システムの撮影状況を示した写真である。

画像記録方法は、ラインスキャン方式を採用した。この方法では、距離検出装置が車両移動量に応じたパルスを定常的に発信し、取得したスキャン画像にリンクさせることにより位置情報の正確な全体画像を得る。要求される画像精度に応じて車両速度を変えることができるように、距離検出装置の精度は可変とした。撮影には、通常、図-1、2に示すようなワゴン車型を使用するが、高速道路などの大断面トンネルでは十分な光量を確保するため、大型投光機を搭載できるトラック型車両を使用する。
