# 寒冷地の山岳トンネルにおける最新技術の適用と効果 に関する一考察

今回、新技術を適用した二郷山トンネルは、新直轄方式として国の事業として建設を進めている東北横断自動車道釜石秋田線のうち、遠野市に位置する延長 311m、掘削断面 102m<sup>2</sup>の道路トンネルである。

表-1にトンネル概要を示す。

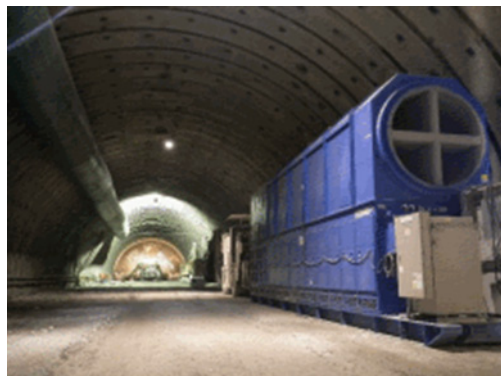
写真-1 坑内作業状況

また、坑口部のDⅢa区間やDⅠ区間には、崖錐層や割れ目の開口した石灰岩が存在し、石灰岩特有の溶食された空洞が、風化物や流入土砂で満たされた状態で存在する可能性があった。また、本トンネルは扁平大断面（扁平率0.57、内空幅約15m）で上半鏡面が大きく、鏡面の不安定化や切羽の崩壊が懸念された。さらに、山岳トンネル工事は狭隘な作業空間での作業となるため、トンネル坑内作業時には、効果的な粉じん障害防止対策が必要であった（写真-1）。

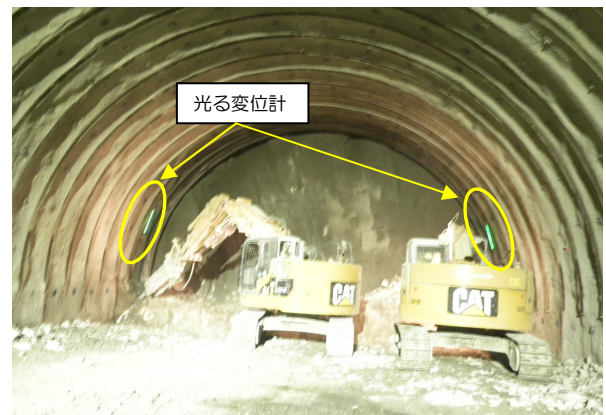
写真-2 切羽近傍における設置状況

に光る変位計(写真-2、写真-3)を設置した。

光る変位計とは、簡易な構造により変位量を光の色の変化により可視化するツールで、地山に変位が生じると変位計の色が変わるので、周辺作業員は常時目視で変位をとらえることができ、作業時における安全性の向上に役立った。

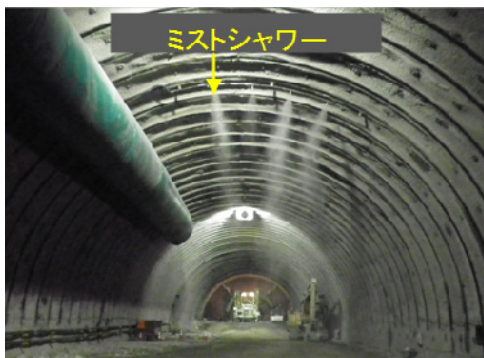
写真-4 ミストシャワー設置状況

そこで、切羽周辺の粉塵低減対策として、送風管先端と集塵機の間(切羽後方約35~60m地点)にミスト発生装置を設置し、超微粒子の霧(ミスト)を発生させることにより、浮遊粉塵にミストを吸着させ、粉塵の拡散を抑制した(写真-4)。

この装置は作業工種(坑内環境)に応じて噴霧量を調整することができ、路盤を泥濘化させることなく坑内環境の改善ができた(同環境で5%低減)。

ミストシャワーの設置により、坑内粉塵の拡散が抑制され、切羽周辺の坑内環境が大きく改善した。

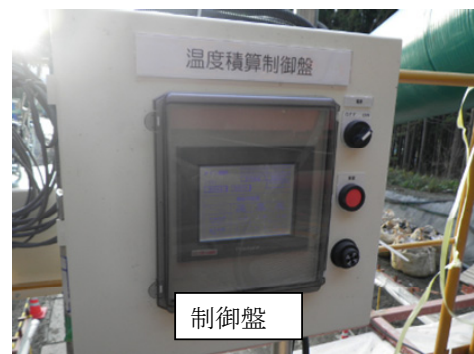
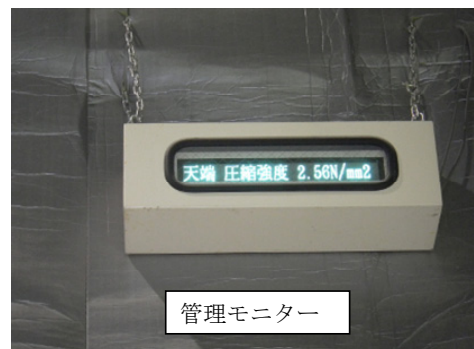
写真-7 積算温度強度管理システム

②の積算温度強度管理システムを用いてセントル脱型管理を行った。本システムは、コンクリート温度を測定し、その積算温度からコンクリート強度を推定するので、養生条件や打ち込みコンクリートの条件に左右されず、コンクリートの推定強度がリアルタイムにモニタリングできる（写真-7）。

また、外部モニターにより見える化することで、職員や覆工作業員全員がリアルタイムに推定強度を確認できるため、養生不足を防止するとともに、実作業上の段取りが付きやすく施工性も向上した。

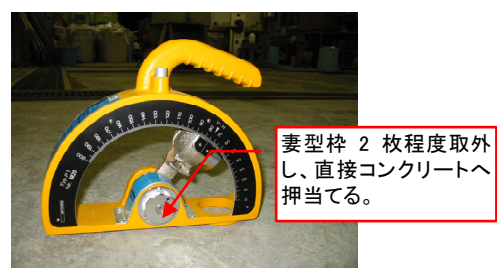
写真-8 低強度用シュミットハンマー

なお、脱型強度は、自重に対する応力検討結果（D I:1.99N/mm<sup>2</sup>, C II:1.49N/mm<sup>2</sup>）と剥落防止の観点から2N/mm<sup>2</sup>以上とし、低強度用シュミットハンマーで確認した（写真-8）。効果としては、コンクリート温度の実測値をもとにコンクリート強度を推定するので、養生条件や打ち込み温度に左右されず、実際に近いコンクリート強度が把握でき、養生不足によるクラック等が防止できた。

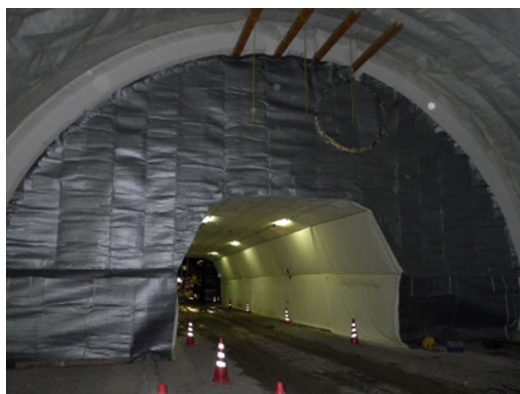
写真-9 セントルバルーン設置状況

③のセントルバルーンによる養生は、セントル全体を断熱シートで覆い、セントルセット完了時からコンクリート打設、養生、脱型まで打設コンクリートに悪影響を及ぼす坑内環境（低温、風）から遮断するものである（写真-9）。また、施工時期が冬期であったため、セントルバルーン内をジェットヒーターによる給熱養生を行った（写真-10）。

給熱に関しては、冷え込みに応じて、セントルセット完了時（打設前日）から打設中も実施し、酸欠防止に配慮しながら型枠の保温と打込みコンクリートの保温に留意した。セントルバルーンの採用により、貫通後における冬期施工という過酷な条件であったが、養生環境を概ね適切な状態（養生温度10℃～30℃）に保つことができた。

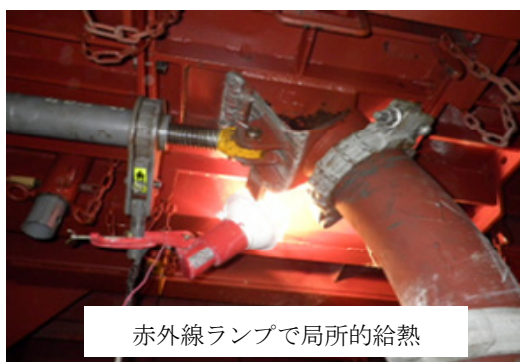
写真-11 赤外線ランプによる給熱養生（吹上げ口）

なお、表面剥離の予想される箇所（特に天端吹上口付近）については、必要に応じて局所的に赤外線ランプで給熱養生を実施した（写真-11）。

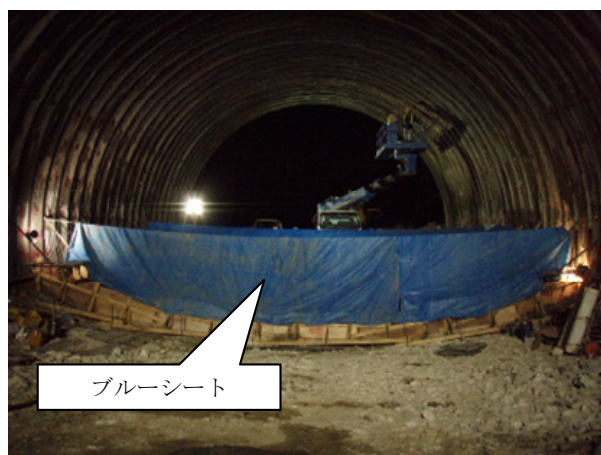
写真-12 シート養生状況

さらに、インバートコンクリートについても、終点側（貫通側）坑口付近については貫通後の気温低下や通風による凍結や乾燥収縮により品質低下、クラックの発生が懸念されたため、ブルーシートでインバート打設箇所を覆い、シート内をジェットヒーターで給熱養生を行った（写真-12、写真-13）。

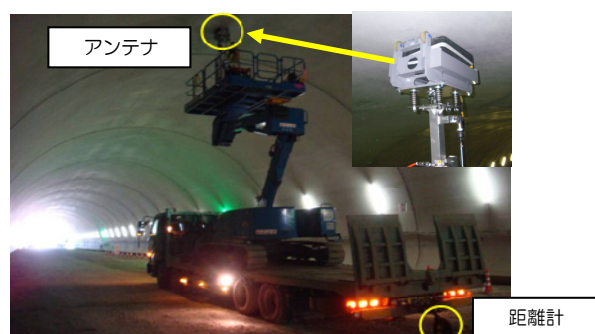
### 写真-14 空洞探查实施状况

なお、走行路面が未舗装で、路盤の不陸により、  
①探査しながら診断車を走行させることが難しい  
②足周りがキャタピラだと測定中にレーダーが覆工  
面から離れる。  
という懸念があったため、10t低床トラックに診断車  
を乗せて探査を行った（写真-14）。

覆工コンクリートの出来形を確実な方法で検証することにより、品質が確保されていることを確認できた。
