近接目視・打音を中心とした 特別全般検査による知見

東京地下鉄株式会社(以下、東京メトロ)では、平成24年度に建設後85年を経過した銀座線トンネルに対して、高所作業車を用いて近接目視と打音による特別全般検査を行った。特別全般検査の実施にあたり、作業目標値を設定し、それを満たすように検査方法の検討を行い、最も効率的な検査方法を確立した。また、検査結果を分析し、近接目視・打音検査の重要性や劣化の傾向を再確認することができた。その他の8路線についても平成31年度までに各路線ごとに特別全般検査の実施を予定している。

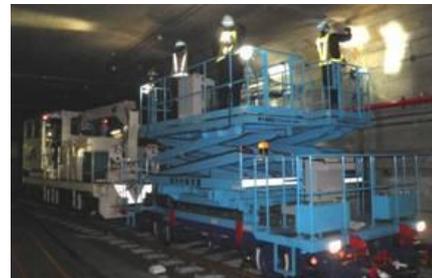
写真-1 高所作業車

東京メトロは、営業距離195.1kmのうち85%、166.8kmがトンネル区間である。トンネルの維持管理は、日常の線路巡回、2年毎の通常全般検査、20年毎の特別全般検査等を行い、健全度判定に基づき、補修・補強を行っている。昨年、築85年を経過した銀座線トンネルについて、写真-1に示す高所作業車を用いて近接目視と打音による特別全般検査を行い、検査結果を分析したので報告する。

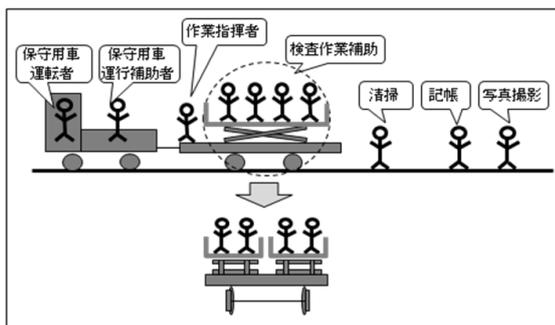
図-1 人員配置図

その結果、表-1に示すような検査方法で実施することが最も効率的であることを確認できた。検査の人員構成を図-1、表-2に示す。この方法で平成24年度に銀座線で特別全般検査を実施した。残りの8路線についても平成31年度までに実施を予定している。

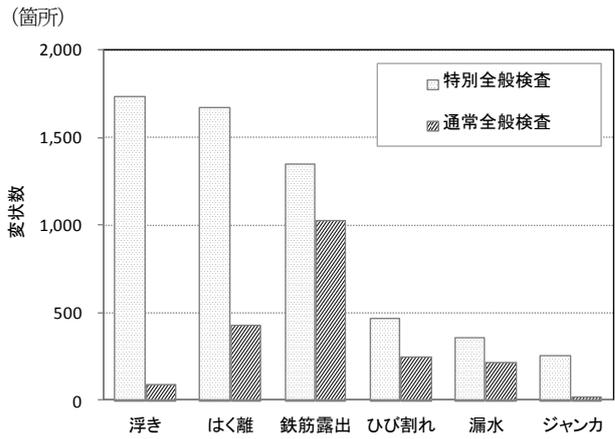
図-2 通常全般検査と特別全般検査の変状数の比較

今回の特別全般検査では，A判定とB判定の変状だけで平成24年度に実施した通常全般検査で抽出した変状数の約3倍の新たな変状を抽出した。図-2に特別全般検査と通常全般検査の変状数の比較を示す。特別全般検査で新たに抽出した変状の多くは，軽微な浮きやはく離であり，浮きとはく離だけで比較すると通常全般検査の約7倍の変状数となった。今回の検査により，小さな浮きやはく離を発見するためには，近接目視及び打音検査が重要であることを再認識することができた。ただし，浮きやはく離などの変状は，急に進行するものではないため，一度変状を把握していれば，2年に1回の通常全般検査で経過観察することで問題ないとする。

また，変状発生傾向としては，ジャンカ・漏水・漏水跡周辺に多く発生し，鉄筋露出はかぶり不足による軽微なものが大半であった。

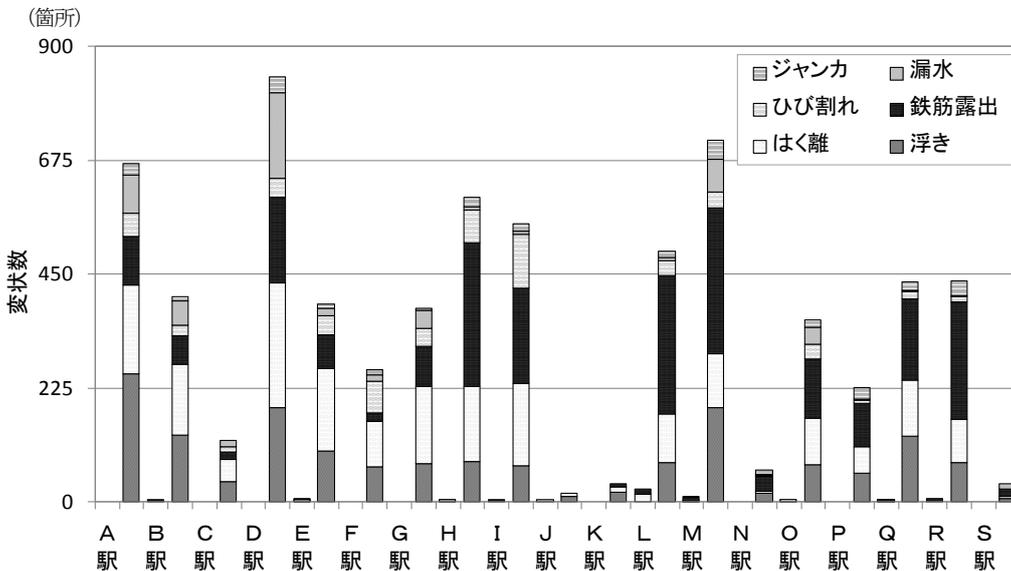
図-3 駅間ごとの変状数

駅間ごとの特別全般検査で挙げた全ての変状数を図-3に示す。J駅-L駅間では，平成2年から平成17年にかけて断面修復・漏水・ひび割れ補修および中性化抑制を入念に施工しており，施工後十数年経過している箇所もあるが，他の区間に比べて変状は極端に少なかった。N駅-O駅間については，過去の研究^{3, 4)}においてコア強度が比較的 low で，変状が多く見られたことから，平成12年までに側壁補強工事を行っている。側壁補強工事では中性化進行による将来の劣化防止を考慮して，側壁のかぶりコンクリートをはつり落とし，補強配筋を配置してコンクリートで増し打ちしているため，今回の検査では変状が少なくなっていると考えられる。これらのことから現在行われている補修・補強方法の有効性を確認することができた。

一方，D駅-E駅間は，極めて軟弱な沖積土で建設時から地下水が多く，これまでの通常全般検査でも漏水，漏水跡が多かった区間である。従来の研究結果^{3, 4)}でも，漏水により構造物の劣化が進行しやすくなるとされてお

り、そのため浮きやはく離が増加していると考えられる。

M駅-N駅間は、鉄筋露出の数量が多かったため、平成24年度から断面修復を行い、平成25年7月に施工が完了している。

銀座線の建設年代は大雑把にみるとS駅からA駅に向かって建設されている。しかし、トンネルの構造や施工法、劣化環境など様々な影響があるため、過去の検査結果でも把握していたように、単純に建設年度が古い区間で変状が多いという結果にはならなかった。

今回の特別全般検査で抽出した変状については、叩き落としが必要な箇所でも可能なものは、検査の中で処理を行い、後日対応が必要なものは、別途工事にて処理した。今後、要補修箇所の優先度を見極め、より良い補修計画を策定していく予定である。
