# 大断面空洞天井端における吹付けコンクリートの 打音測定および周波数分析を用いた 保守管理手法について

**Key Words :** Large section space, Shotcrete, hammering test, Frequency analysis, dominant frequency

## 2. 神流川発電所の概要

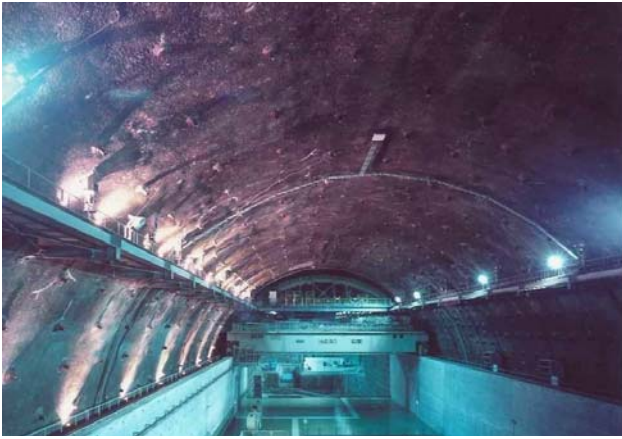
図-1 地下発電所天井部（神流川発電所）

本報告で検討の対象とした神流川発電所は，長野県南佐久郡南相木村に位置する上部調整池（南相木ダム）と群馬県多野郡上野村に位置する下部調整池（上野ダム）との間で揚水発電を行う純揚水式発電所であり，2005年12月に1号機，2012年6月に2号機が運転開始した．地下発電所空洞は最大断面部で高さ51.4m，幅33m，断面積1,500m<sup>2</sup>の卵形空洞であり，主要な岩盤補強工はロックアンカーおよび吹付けコンクリート（厚さ：32cm）である．図-1に地下発電所天井アーチ部の写真を示す．

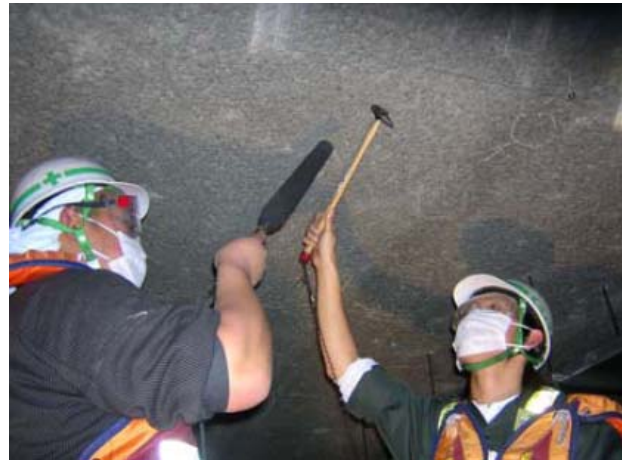
図-3 打音検査および集音状況

テストハンマーで打撃した際に発生する音をマイクで集音し、得られた波形データをフーリエ変換による周波数分析を行うことで、定量的な評価を行うことを目指した。図-3に打音検査および集音状況を示す。
