二重支保工の切羽施工で 600mを超える大土被りを克服

東北中央自動車道栗子トンネル山形側工事では、CII～DIと判定されるような砂岩泥岩互層が出現していたが、600mを超える大土被りの影響によりロックボルトの破断、吹付けコンクリートのはく落、鋼製支保工の変形等が発生したため、支保工の増強と変状抑制対策を繰り返し実施し、最終的には二重支保工を採用した。過去の施工事例を参考に、切羽から2m後方で二次支保工を施工するサイクルを採用し、変位を抑制することはできたが、支保工の一部に変状が発生した。さらなる効果を期待して二重支保工の切羽施工に変更したところ、変位、変状の抑制効果とともに、応力的にも良好な状態であることが判明した。

Key Words : large overburden, early closure, double steel supports

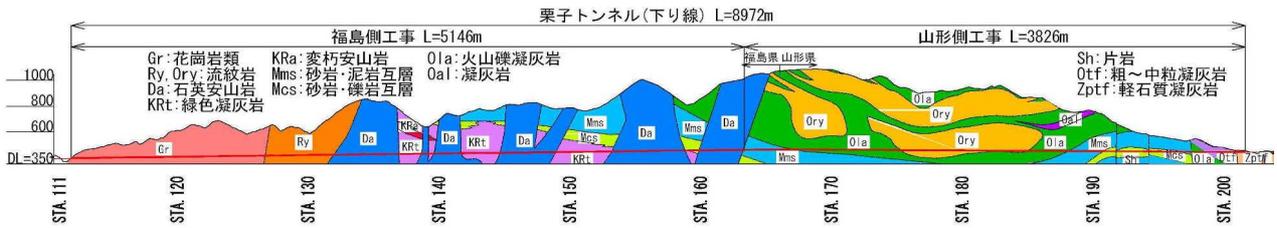
図-1 栗子トンネル地質縦断面図

地質は、基盤である中生代白亜紀の花崗岩類を新生代第三紀中新世～鮮新世の堆積岩類・火山岩類が覆い、これらに安山岩や流紋岩が貫入する複雑な地質構造を呈している（図-1）。

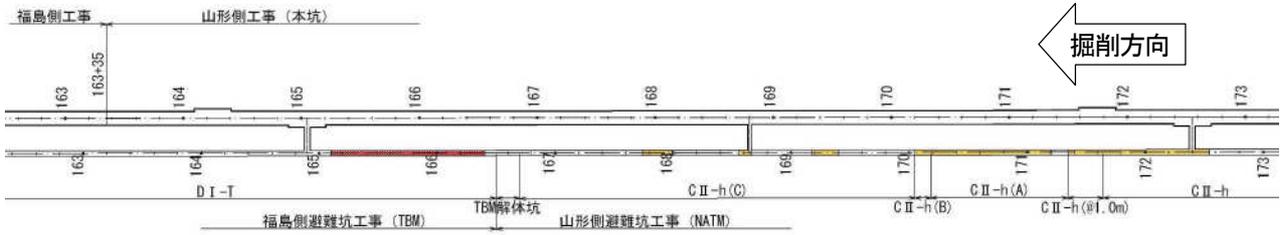
図-2 栗子トンネル平面図 (STA. 163+00~173+00)

NATMで施工された山形側避難坑では坑口から1,500m程度までは凝灰岩、泥岩、火山礫凝灰岩などが出現したが、それ以降は砂岩泥岩互層が継続して出現し、STA.182+36からC II-hにより掘削を行っていた。C II-hによる施工が1,000mほど続いたSTA.172+50付近から内空変位が大きくなるとともに、吹付けコンクリートにクラックが発生するようになり、一掘進長を1.0mに変更したがクラックは収まらずC II-h(A) (支保構造：D I +インバート) へと変更した (図-2)。クラックの発生は一旦収まったが再度クラックが発生するようになり、一掘進長を0.75mに短縮 (C II-h(B)) したが状況は変わらず、断面形状を円形に近づけたC II-h(C) (図-3) へと変更することで変位を抑制することができた。

C II-h~C II-h(B)の変状発生区間およびC II-h(C)の比較的大きな変位が発生した区間には、本坑掘削の影響を考慮して増し吹付けコンクリート (t=10~15cm) を行っている (図-2中の■で示す範囲)。

上に送り矢板を行い、吹付けモルタルを施工している (写真-1)。この崩落は工区境 (STA.166+50) 付近まで150m程度続き、吹付けモルタルのクラックやリング支保工の変形が発生している。(図-2中の■で示す範囲)

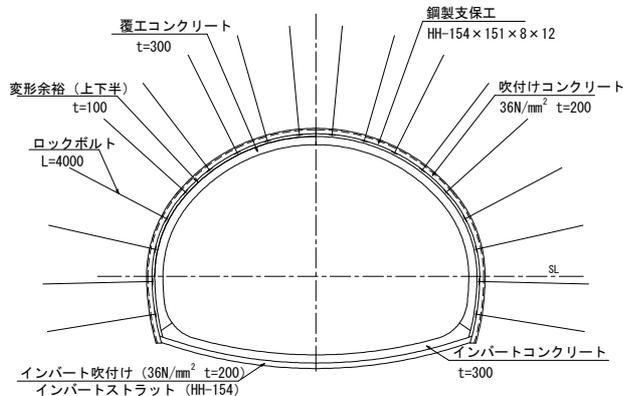
図-4 DⅡHH154 支保パターン図

山形側避難坑で変位が発生したSTA.172+50付近から次第に変位量が大きくなり、STA.171+10～60（TD=3,000～3,050m 土被り590m）ではインバート吹付けが破壊され、変位が増大したためインバート吹付けを取り壊してインバートストラットを設置するとともに、切羽ではインバートストラットによる全断面早期閉合を採用することとした（DⅡHH154 図-4、表-1）。

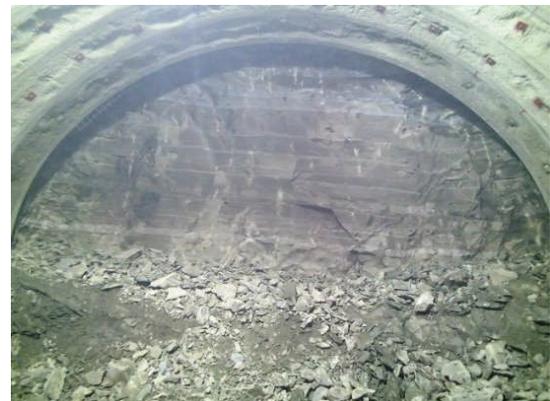
写真-2 STA.167+09 切羽状況 (DⅡHH154)

その後も安定した砂岩泥岩互層が出現していたが（写真-2）全断面早期閉合が必要な状況であり、DⅡHH154パターンにより掘削を行っていた。内空変位は30mm程度で安定していたが、STA.167+70（TD=3,390m 土被り620m）付近から内空変位が50mmを超えるようになり、STA.167+00では70mmを超え、吹付けコンクリートのはく落やロックボルトの破断、鋼製支保工の変形が発生するようになった。

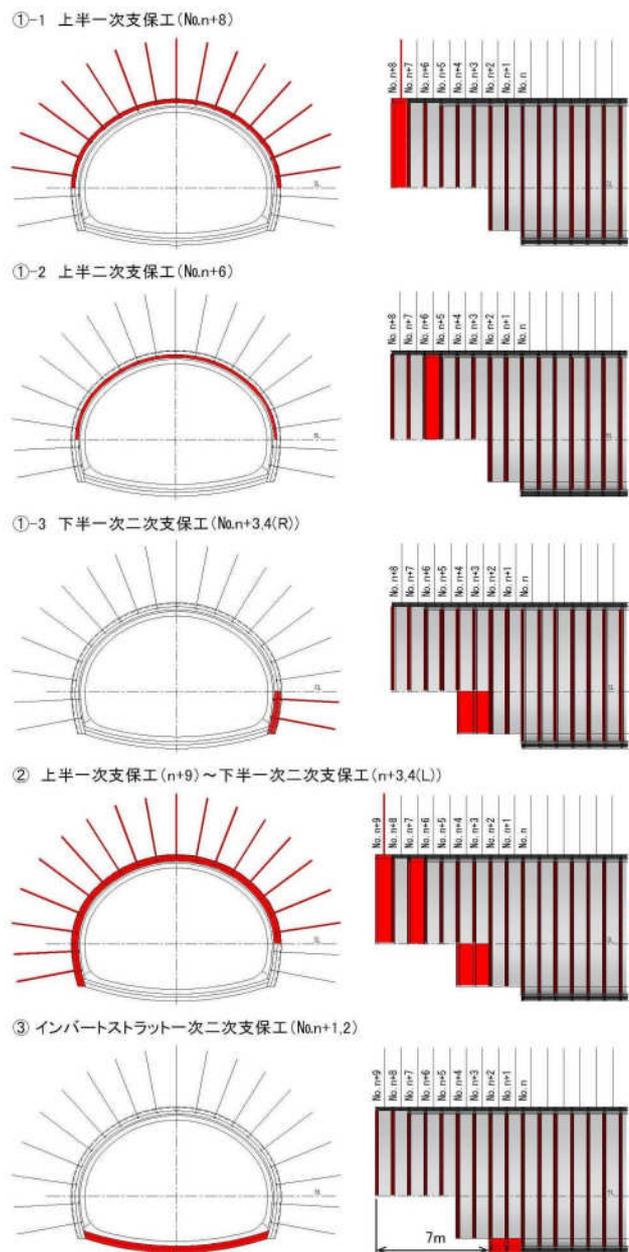
図-5 E1パターン施工順序

施工方法は、上半一次支保工の2m後方で上半二次支保工を施工し、下半は片側2mずつ一次二次を同時に施工する。このサイクルを2回繰り返した後にインバートストラットを一次二次同時に2m施工する。断面閉合は切羽から7mで行うこととした（図-5）。

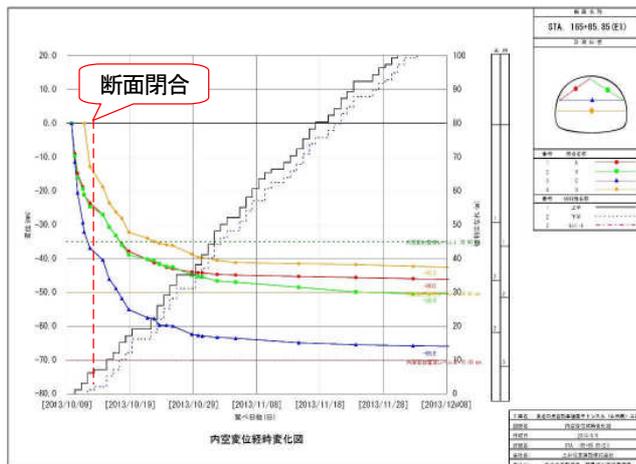
図-6 STA.165+86内空変位経時変化図 (E1)

STA.165+86 (TD=3,575m) における内空変位経時変化を図-6に示す。上半水平測線が65mmと最も大きく、断面閉合後も30mmほど変位している。沈下は62mmと天端が最も大きく、こちらも断面閉合後30mmほど沈下している。

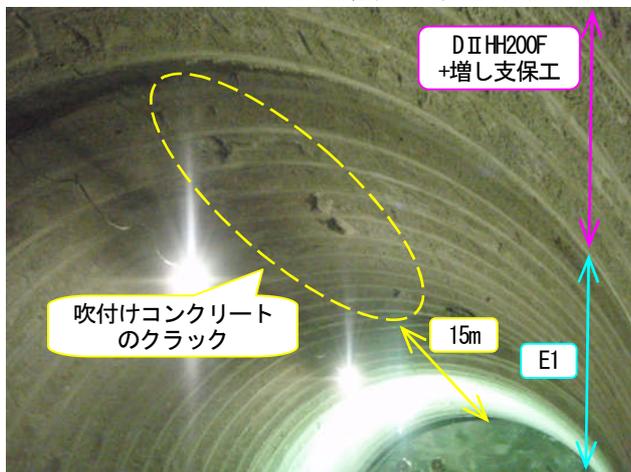
写真-3 E1パターンクラック発生状況

内空変位、沈下とも切羽通過後60mほどで収まったが、写真-3に示すように切羽から15mほど後方で天端付近の吹付けコンクリートにクラックが発生し、切羽の進行に追隨して発生した。クラックが拡大することはない、内空変位は収束傾向にあったが「切羽から2mの間に一次支保工の機能が損なわれているのではないかと考え、二重支保工の切羽施工を採用することとした。

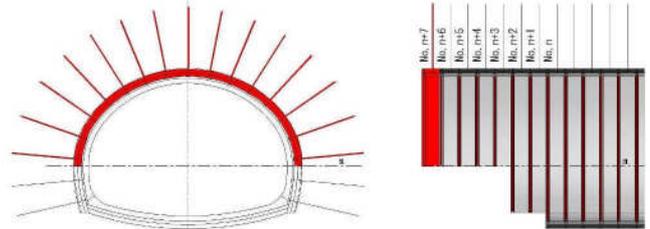
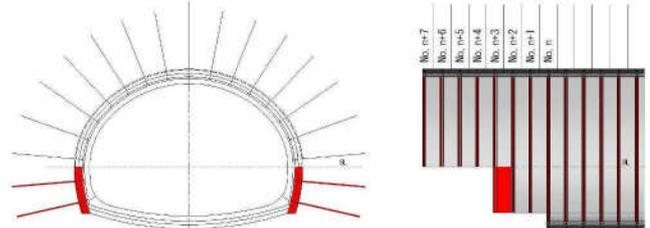
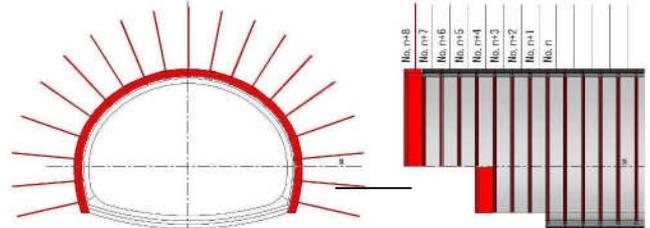
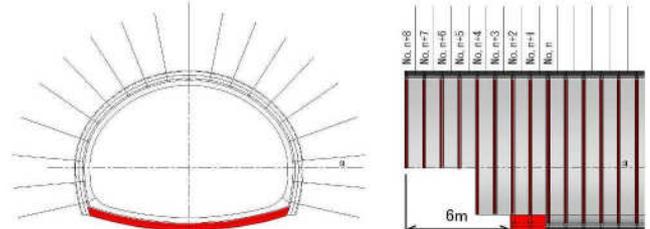
図-7 E2パターン施工順序

施工方法は、切羽で上半の一次二次支保工を同時に施工し、下半を左右1mずつ一次二次を同時に施工する。このサイクルを2回繰り返す、インバートストラットを

一次二次同時に2m施工するサイクルとした。E1パターンでは上半二次支保工の施工スペースを確保するためにベンチ長を5mとしていたが、E2パターンでは切羽でのみ作業が行われるためベンチ長を4mに短縮し、断面閉合を切羽から6mで行うこととした (図-7)。

①-1 上半一次、二次支保工 (No.n+7)

①-2 下半一次、二次支保工 (No.n+3)

② 上半一次、二次支保工 (n+8), 下半一次、二次支保工 (n+4)

③ インバートストラット一次、二次支保工 (No.n+1.2)

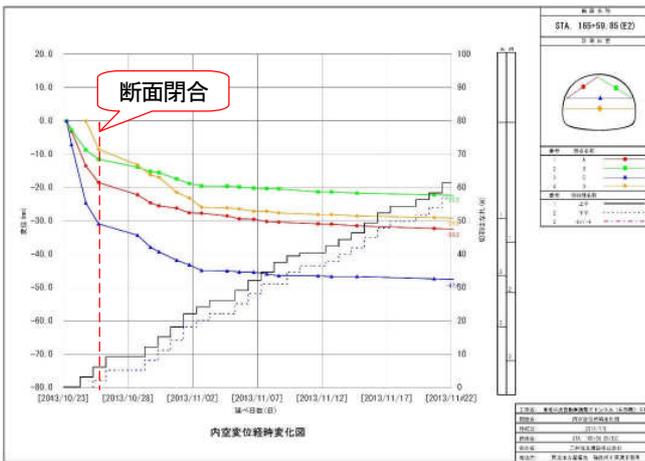
図-8 STA.165+60 (E2) 内空変位経時変化図

STA.165+60 (TD=3.601m) における内空変位経時変化を図-8に示す。最も大きい上半水平測線でも50mm未満となっている。断面閉合前までの変位量は30~35mmとE1パターンと大差はないが、断面閉合後の変位量が15mm程度と小さくなっている。また、断面閉合前までの沈下量に変化は見られないが、閉合後の沈下は5mm程度で収まり、40mmまで抑制された。

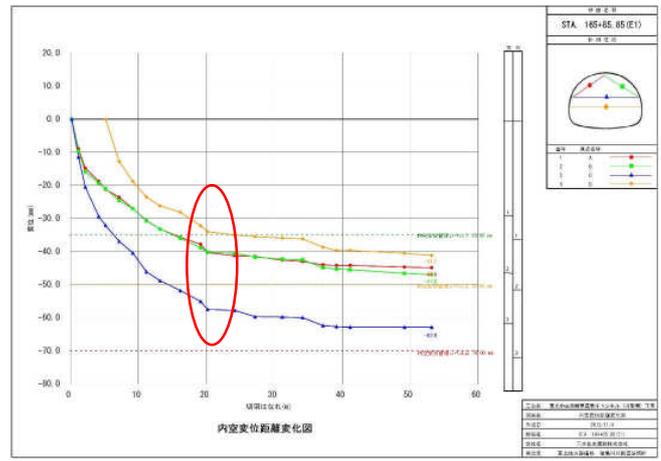
図-9 STA.165+86 (E1) 内空変位経距変化図

E1パターン施工開始当初のSTA.165+86では60mmを超えていた内空変位が11m進んだSTA.165+75では45mmと小さくなった。対策(増し吹付けコンクリート、増し支保工)を実施した後方からの影響が少なくなったのか、初期変位が小さくなっているが、この2断面の経距変化図(図-9,10)を見ると、変位速度に変曲点(図中○)が見られ、この変曲点は切羽でE1からE2に変更した時点(STA.165+67)と合致する。E1パターンでの施工を継続していた場合には、まだ変位が続いた可能性がある。

同じ支保構造であるが施工方法の違いにより、E1パターンでは切羽からわずか2mの間に支保機能の一部が損傷を受け、前方からの影響の累積が変位として現れたものと思われる。一方、E2パターンでは損傷を受けることなく支保工が機能して地山からの圧力を受け止められるようになり、後方への影響が軽減されたためと推察される。

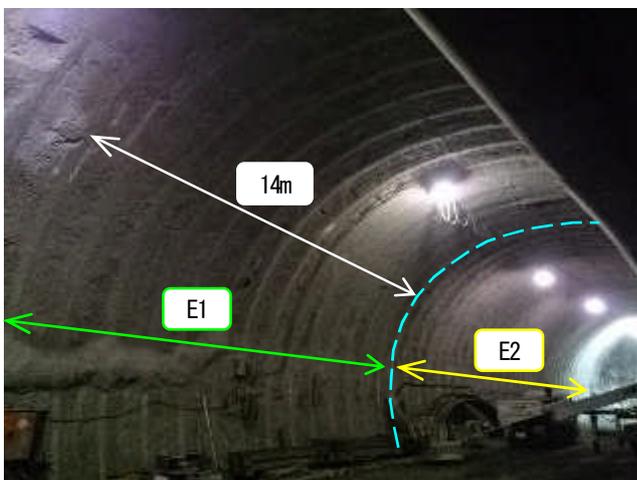
写真-5 E1~E2パターン変化点付近

E1パターンで切羽に追従して発生していた天端付近のクラックはE2パターンに変更した時点で発生しなくなった(写真-5)。

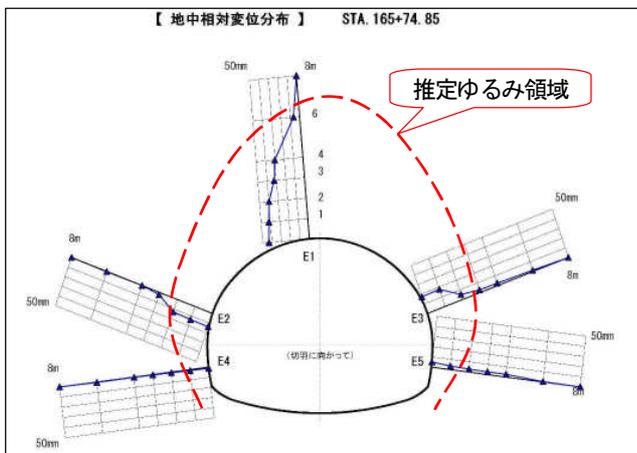
図-11 地中変位分布 (E1)

天端ではトンネル壁面より6~8m, 側壁部は2~3mから変位が増加しており, これより内側が緩み領域と推定される. 下半右側は4~6mから変位が発生しているが, 変位量は5mmと小さく, 左側はほとんど変位していない.

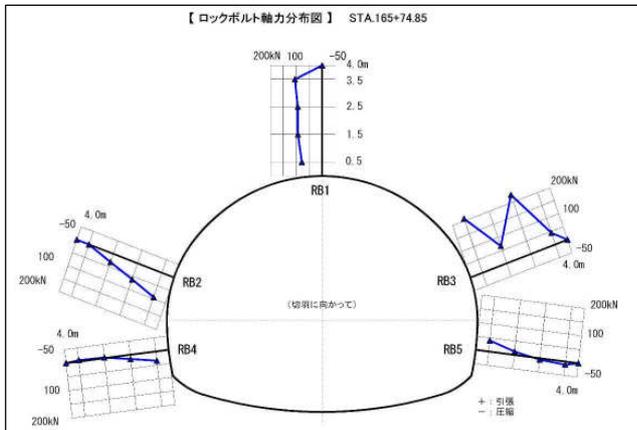
図-12 ロックボルト軸力分布 (E1)

天端は緩み領域内に含まれていると想定されるが, 先端部分に110kNの引張が作用しており, 十分に機能していると思われる. 上半では左側が80kN, 右側では200kNを超える軸力が発生している. 上半右側壁部の初期変位が上半左側壁部よりも大きかったことにより差が生じたものと思われる.

天端と上半右側ではE1パターンにおける軸力分布と異なり、先端部分では引張力が小さく、トンネル壁面近くで大きく (120~160kN) になっている。

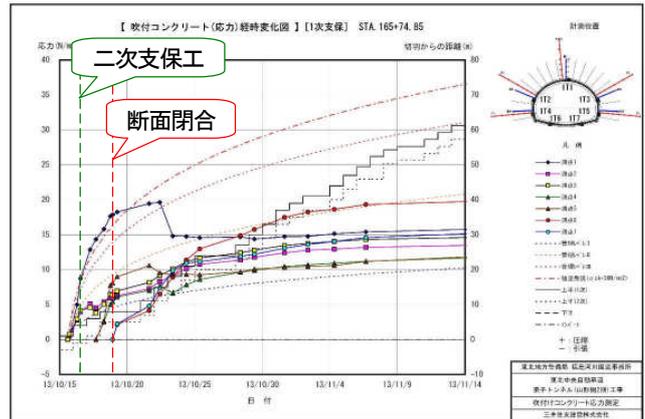
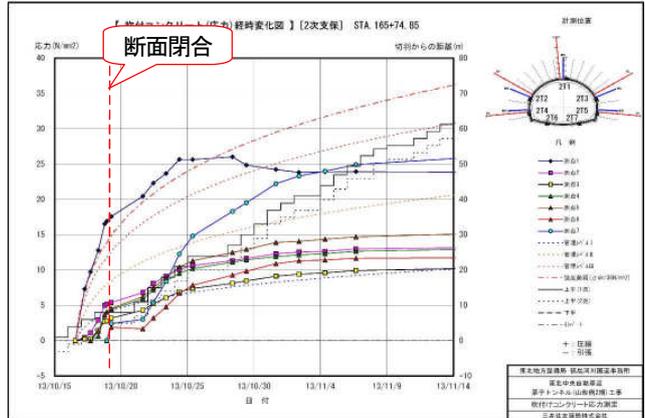
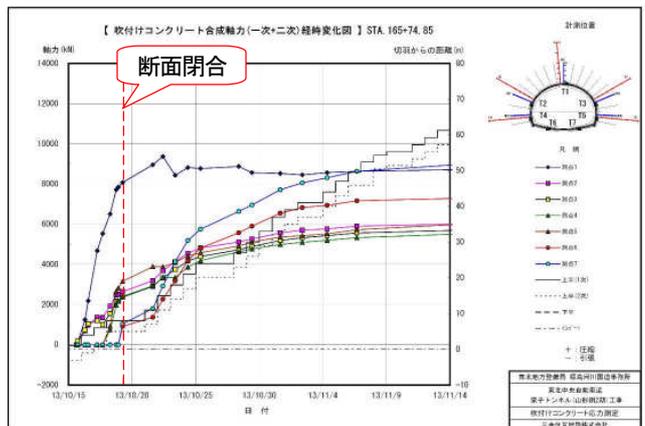
初期段階では天端部の応力が最も大きく, 吹付けコンクリートの強度発現曲線に沿うように増加している. その他の測点では比較的小さな応力となっている. 断面閉合後, 一次支保工の天端では応力が減少して二次支保工では増加するなど, 一次と二次, 右と左で挙動に差が見られるが, 合成軸力は5,000~9,000kN (圧縮) に比較的まとまっており, 一次支保工と二次支保工が補完して機能している様子が見える.

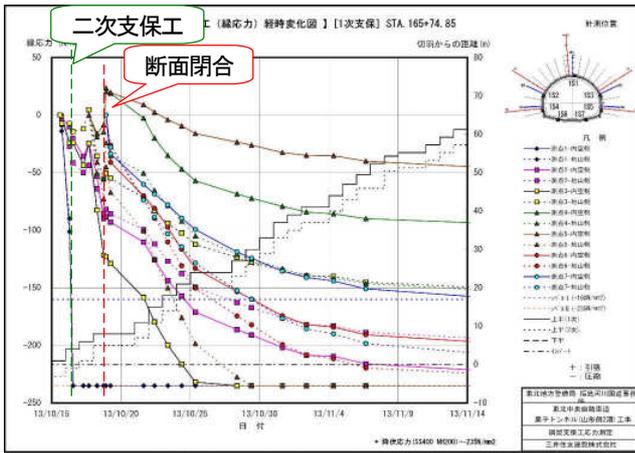
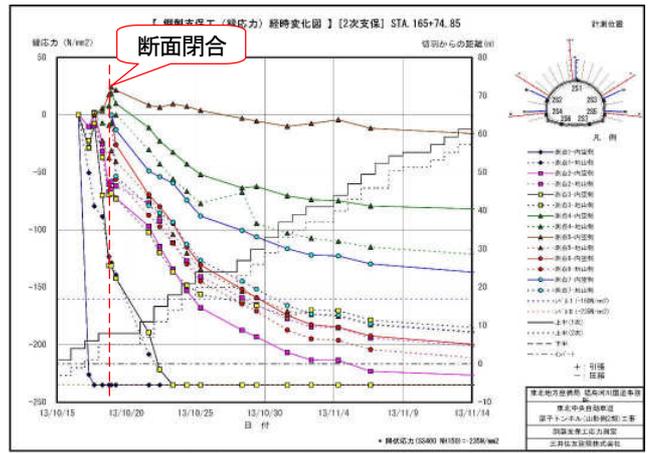
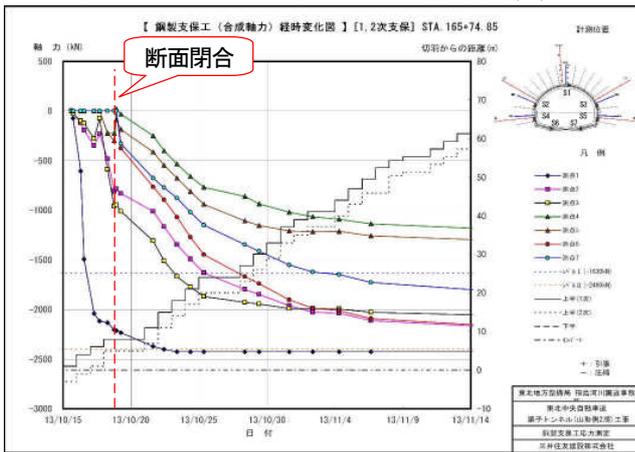
天端では一次, 二次とも設置後24時間以内に降伏点 (235N/mm²) を超え, 断面閉合により増加速度は幾分か緩やかになったが, 切羽が50mほど離れるまで応力は増加し続けて1,000N/mm²を超えている (実際はひずみだけ増大). その他の測点では, 値の大小はあるが一次支保工と二次支保工の応力増加は同じような挙動を示している.

合成軸力を算出すると, 天端とインバート左側が耐荷軸力 (2,420kN) を超えており, 天端では12,500kNに相当するひずみが発生している. 下半では耐荷軸力の半分程度となっている.

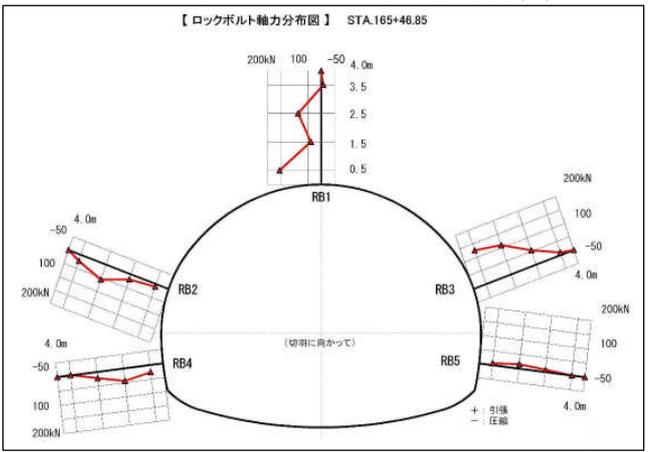
図-19 ロックボルト軸力分布(E2)

二重支保工を切羽で施工することによりトンネル壁面の変位を抑制できており、地中変位測定を実施していないが、天端部のゆるみ範囲が小さく改善されていると推測される。下半はE1と同様に小さな値となっている。

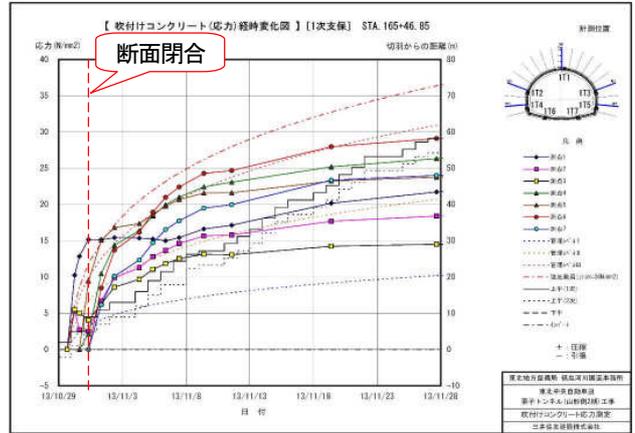
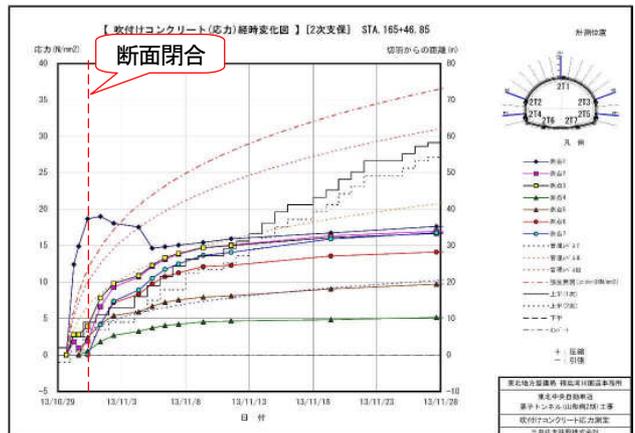
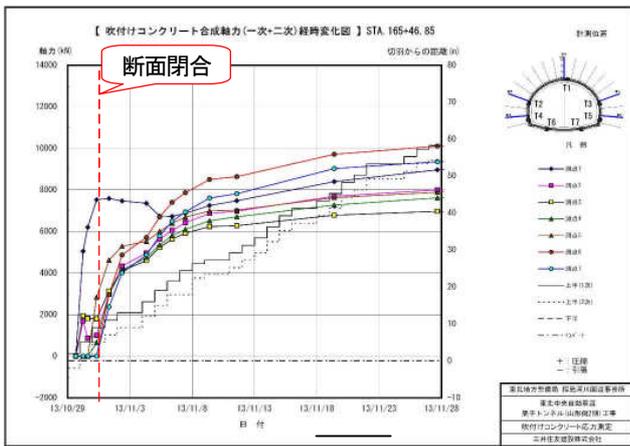
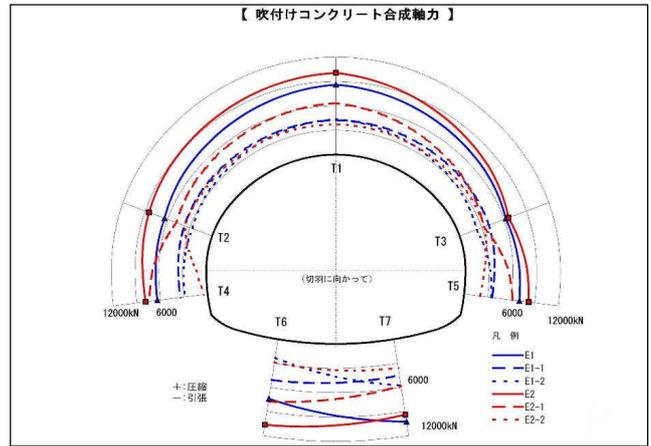
断面閉合 (36時間後) までは天端が最も大きく、一次支保工で15N/mm²、二次支保工で19N/mm²の応力が発生している。その他の測点の断面閉合後の応力増加がE1よりも早く、軸力がうまく伝達されていると推察される。

1箇月後 (切羽離れ約60m) の応力が一次支保工では14.5~29.1N/mm² (平均22.6N/mm²) であるのに対し、二次支保工は5.1~17.6N/mm² (13.9N/mm²) となっており、一次支保工に発生している応力は二次支保工の約1.5倍となっている (E1では一次支保工11.2~19.3 N/mm² (14.2N/mm²) 二次支保工9.9~24.9 N/mm² (15.8N/mm²) とほぼ同じ応力)。合成軸力は7,000~10,000kN (圧縮) となっており、平均値 (8,400kN) はE1 (6,700kN) よりも25%増加している。

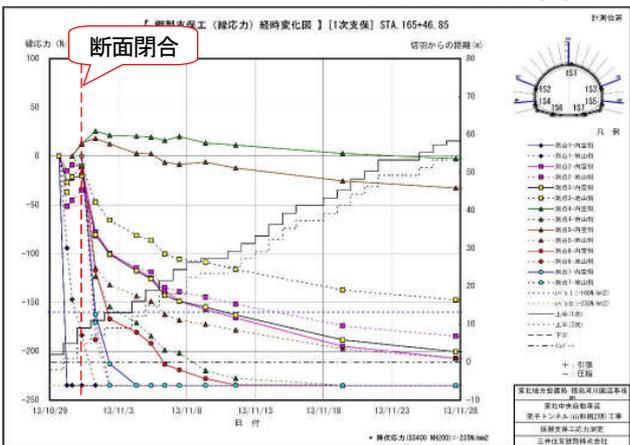
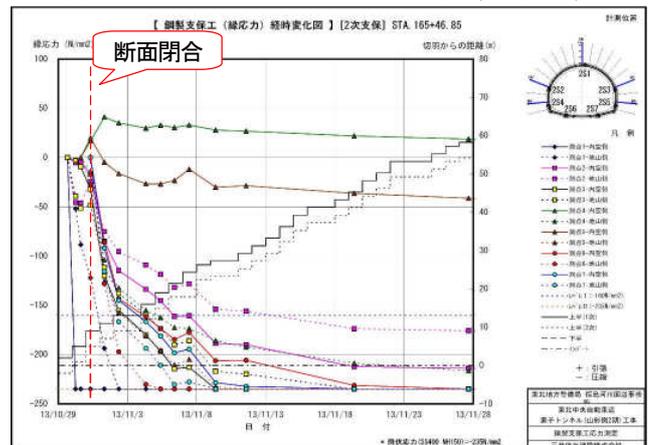
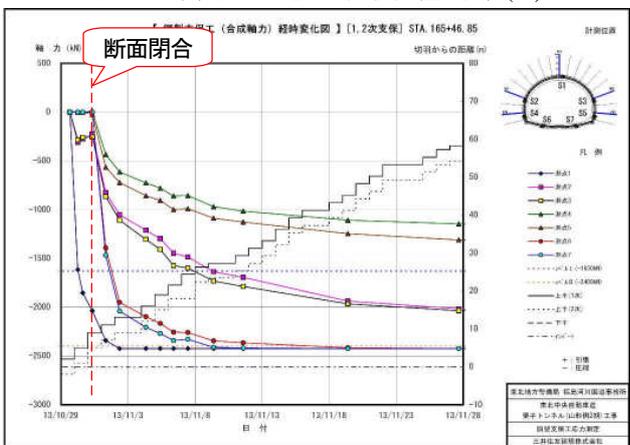
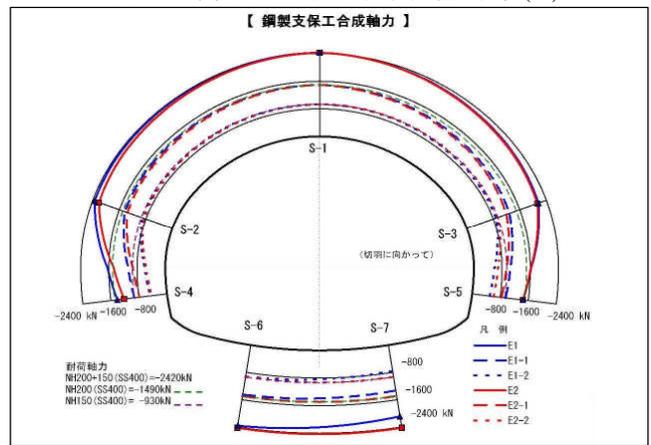
天端内空側の応力は一次、二次とも12時間後には降伏点を超えている。断面閉合後の応力の増加はE1よりも早く、吹付けコンクリートと同様に軸力がスムーズに伝達されていると推察される。E1では一次支保工と二次支保工の応力増加は同じような挙動を示していたが、E2では二次支保工の方が若干大きな値となっている。

合成軸力は天端とインバート (左右) で耐力軸力を超えているが、天端のひずみはE1の70%程度に収まっている。その他の測点の軸力分布はE1とE2に大きな差は見られないが、E2では左右がほぼ同じ値となっている。

切羽通過後100m以上経過した段階における各支保部材応力より算出した作用荷重は、E2がE1よりも12%ほど大きくなっている (最大値では4%) が、支保工の損傷等はなく、健全な状態である。

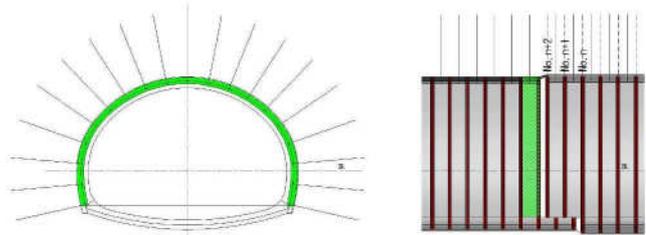
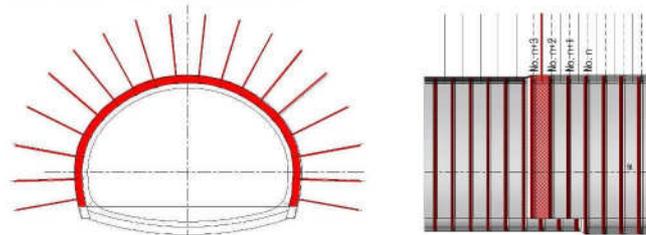
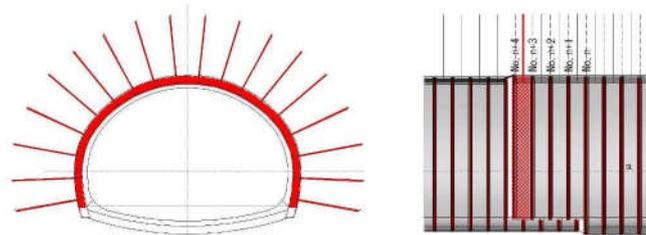
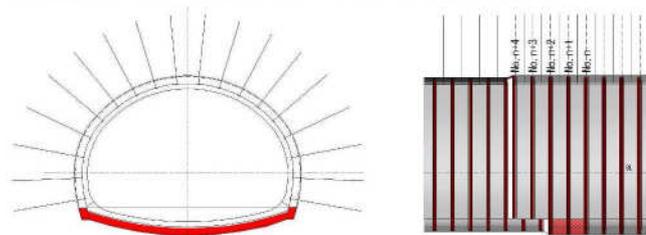
図-28 縫返し施工順序

施工方法は, 早期に断面閉合できるように上下半を同時に縫返すこととし, 既設の対策工(増し吹付けコンクリート, 増し支保工)と支保工を1mずつ撤去した後, 一次, 二次支保工(上下半)を同時に施工する。上下半の縫返しを2m行った後, インバートストラットの縫返しを2m同時に行うサイクルとした(図-28)。

①-1 既設対策工, 既設支保工(上下半)撤去

①-2 上下半一次,二次支保工(Na,n+3)

② 既設対策工,支保工撤去~上下半一次,二次支保工(Na,n+4)

③ 既設インバートストラット撤去~インバートストラット一次,二次(Na,n+1,2)

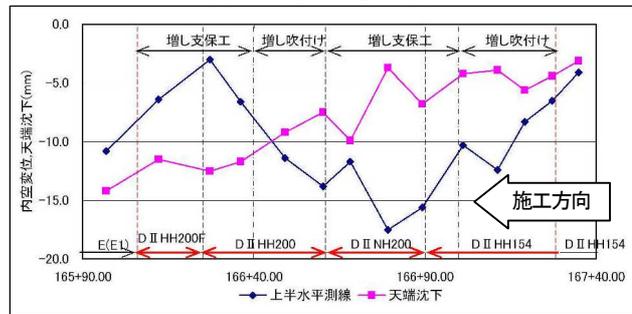
図-29 縫返し区間 A 計測結果

図-29に縫返し区間のA計測結果を示す(縫返し区間外のSTA.165+98(E1)と167+35(D II HH154)は縫返しの影響による変位量)。最大でも16.9mm(166+60)と比較的小さな変位で収まり, 縫返し箇所が20mほど離れると変位は収束した。

地圧が小さいため変位量が小さいのではなく, 剛性の高い支保構造で全断面早期閉合を行うことにより, 大きな変位の発生を制御できたためと思われる。

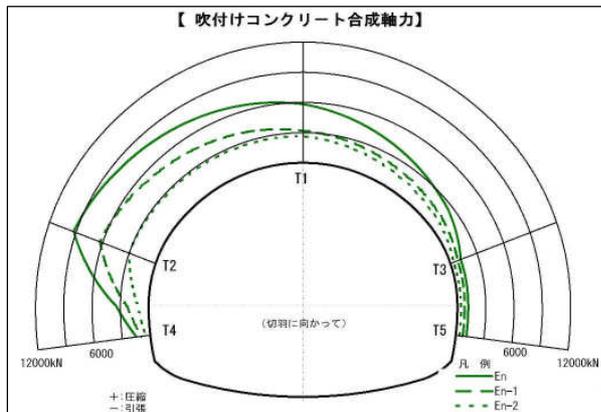
図-30 吹付けコンクリート合成軸力分布(En)

STA.166+11にB計測(吹付けコンクリート応力計, 鋼製支保工応力計)を設置した(図-30, 31)。24時間で降伏点を超えるほどではないが, 初期段階で大きな応力が発生する状況はE1, E2と同様であり, 鋼製支保工にはまだ余裕があるが, 吹付けコンクリートには30cmでは支保できない軸力が発生している。

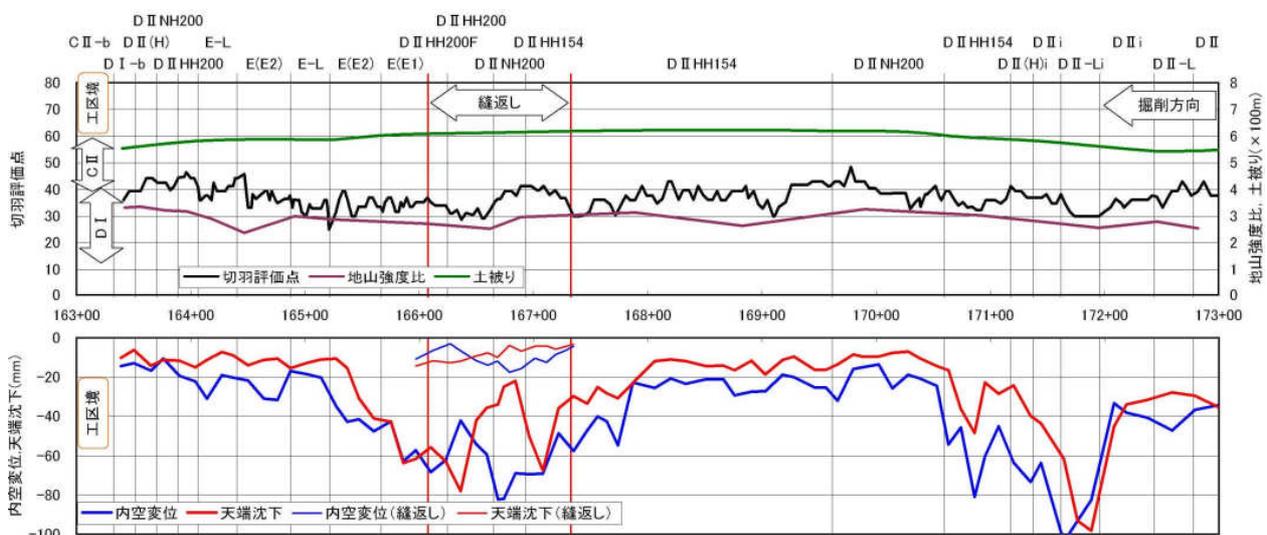
図-32 大土被り部施工実績 (STA.163+35～173+00)

岩片強度は30～40N/mm²（地山強度比2.5～3.0）であり、切羽評価点ではCII～DIと判定されるような切羽であったが、100mmに満たない変位で支保工が破壊される非常にまれなケースであった（図-32）。逆に言えば、自立性が良く、補助工法を必要としない切羽であったため二重支保工の切羽施工を採用することができた。支保工に作用する荷重は1割ほど増加したが、健全な支保工が
