# 赤外線計測による地下鉄トンネルの覆工コンクリートの浮き・はく離検出方法の研究

地下鉄トンネル維持管理の主要な課題の一つははく落である。しかし、この前兆となる浮きはコンクリート表面のひび割れをを伴わない空洞であり、目視検査のみでは判断できない現象である。そこで、この現象を非破壊・非接触で効率的に抽出できる検査方式の確立を目的として、赤外線サーモグラフィによる調査について研究した。具体的には、打音調査で抽出した浮き・はく離箇所について赤外線計測を実施し、これら変状部と周辺健全部との表面温度の相違について分析を行った。また、計測精度を左右すると考えられる地下鉄トンネルの温度環境条件を詳細に調査・分析した。これらの結果から赤外線計測の有効性を確認し、浮き・剥離箇所の検出を確実にできる季節等の条件を検討した。本稿では、これら研究の内容について述べる。

## STUDY ON DETECTION METHOD FOR VOID NEAR SURFACE AND FLAKING IN THE SUBWAY TUNNEL LINING BY INFRARED THERMOMETRY

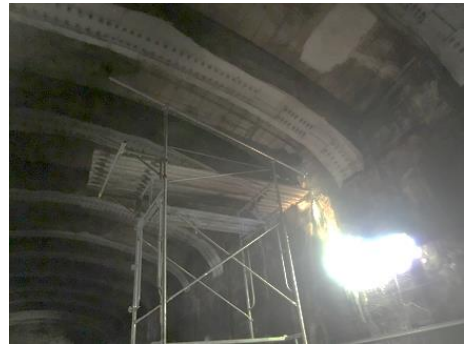
図-2 打音調査の実施状況

赤外線計測を実施する前に、各区間で打音調査を実施

した。その際の状況を図-2に示す。打音調査は赤外線カメラの計測範囲全体に対して実施しており、健全度評価として、鉄道構造物等維持管理標準・同解説に示す基準<sup>9)</sup>を参考にして、構造物の判定を表-3に示すような、変状のA, B, Cの3区分と、健全部を区別して行った。同時に、変状の位置、形状、寸法についても記録を行った。また、打音調査時には、赤外線計測データ内で変状部と健全部の範囲が分かるように、変状範囲をチョーキングした現場写真を取得することとした。

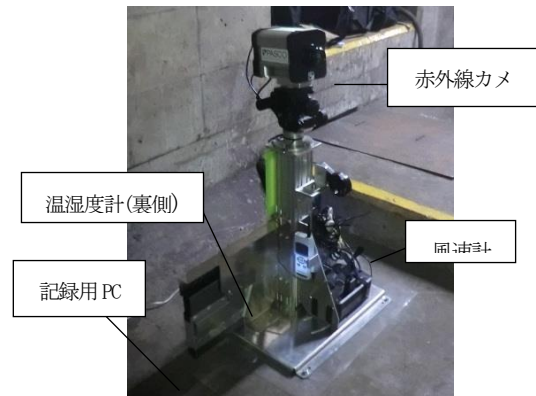
図-3 計測機器外観

また、赤外線計測装置を列車が通過する近くに設置することから、建築限界に影響のない場所に専用の架台を設置し、アンカーで機材を固定した上で定点からの計測を実施した。なお、計測時の環境条件を整理するために、赤外線計測に同期させて気温、湿度、風速も測定した。計測機器全体の外観を図-3に示す。
