# 内巻き補強した山岳トンネル覆工の 耐荷力に関する二次元載荷実験

## LOAD-BEARING CAPACITY OF DOUBLE-LINED TUNNEL THROUGH 2-DIMENSIONAL LABOLATORY LOADING TEST

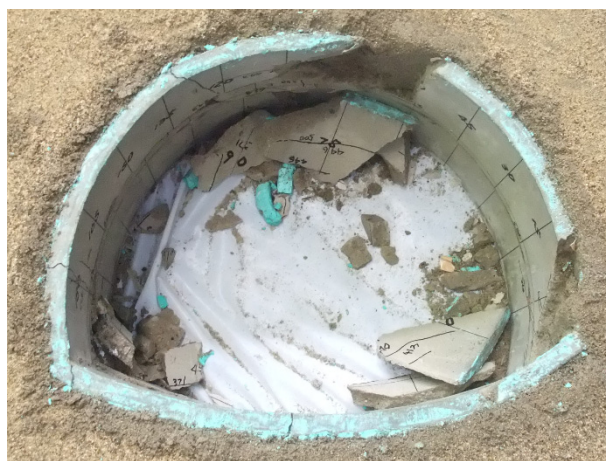
(b) 載荷後の全体の様子

なお、そのまま載荷を続行したところ、荷重800 kN程度で覆工の崩落が発生した。その後、荷重1,100 kN程度でジャッキの載荷能力の限界に達したため、載荷を中止し、除荷した。除荷後の覆工の状況は写真-2(b)のとおりであり、天端周辺も大きく損傷していることが分かる。ひび割れ展開図は図-5に示すとおりであり、ハッチングで示した崩落は、天端周辺だけでなく脚部周辺でも発生したが、載荷終了直前にほぼ同時に発生したため、いずれの崩落が先行していたのかは不明であった。

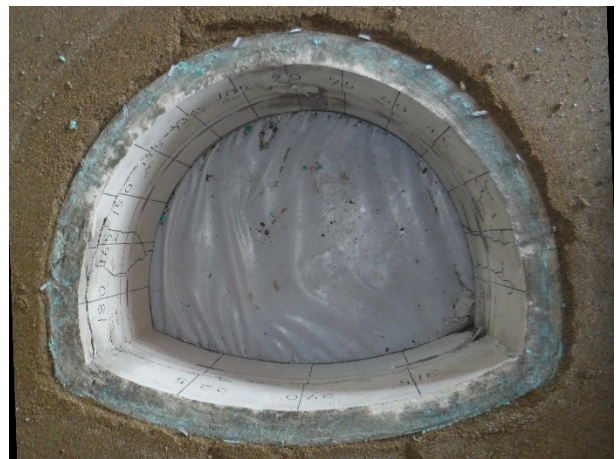
(b) 載荷後の全体の様子

なお、載荷終了後の覆工の状況は写真-3(b)のとおりであり、右脚部付近ではく落の痕跡があるものの、構造全体では致命的な破壊には至っていない。ひび割れ展開図は図-8に示すとおりであり、目立ったく離等は確認されなかった。

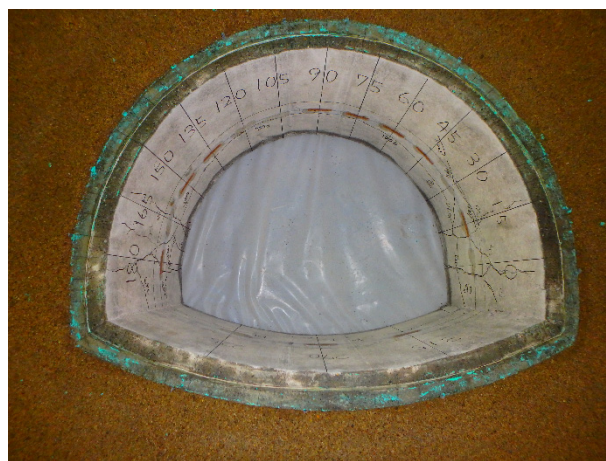
(b) 載荷後の全体の様子

以上より、ケース3においては、ケース2と比べて変形モードが異なり、天端に発生する圧縮ひずみも小さいものとなった。その結果、荷重1,200 kNでまで載荷しても、天端には圧縮破壊が発生しなかった。なお、載荷終了後の覆工の状況を写真-4(b)に、ひび割れ展開図を図-11に示すように、左脚部付近で小規模はく落の痕跡は見られるものの、構造全体の破壊には至らなかった。
