# 脆弱地山における神社・鉄塔近接施工時の補助工法の設計と施工に関する一考察

楮根第3トンネルは、現在建設中の中部横断自動車道の一部、延長L=165mの山岳トンネル工事である。トンネル直上には、土被り約30mで神社と高压鉄塔が近接しており、当初設計では、近接区間は比較的良好な地山が想定されていたが、追加調査（鉛直、全線水平ボーリング）の結果により、かなり脆弱であることが判明した。そこで、地山条件の変更に伴うトンネル設計の見直しを行い、補助工法を駆使して掘削を進めた。その結果、最も厳しい鉄塔の管理基準値（相対沈下3.5mm）以内の3.4mmで収まった。今後、同種条件のトンネルの施工に参考となる補助工法の施工および計測管理手法について述べる。

楮根第3トンネルは、現在建設中の中部横断自動車道の一部、国土交通省が直轄する延長 L=165mの山岳トンネル工事である。

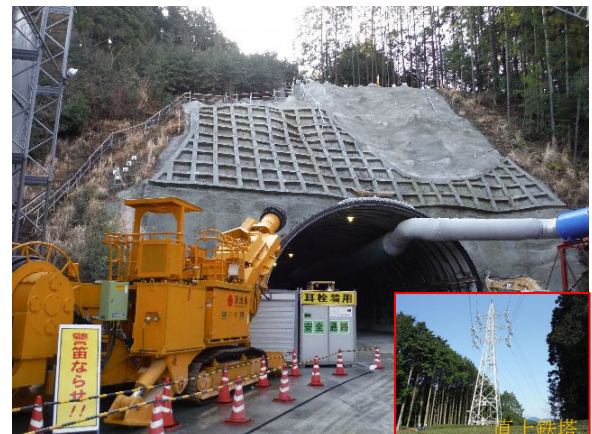
写真-1 トンネル施工状況<sup>1)</sup>

トンネル直上には、土被り約30m（2D：Dはトンネル幅）で神社と高压鉄塔が近接し、慎重な施工が必要であった（写真-1）。

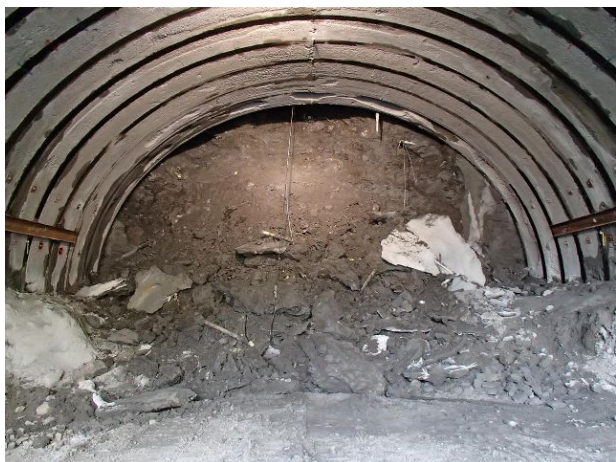
写真-2 切羽崩落状況(支保 NO. 26)

トンネル施工当初、坑口付け時に斜面崩壊が発生し、トンネルの掘削開始後も小崩落や鏡面の崩壊(写真-2)が見られたため、切羽安定のための補助工法(小口径長尺鋼管フォアパイリング, 長尺鏡ボルト)を併用して施工を進めていた。

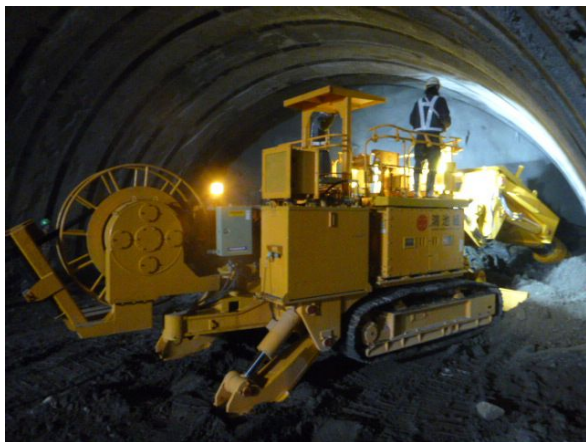
写真-4 掘削状況 (ロードヘッド)

トンネルの掘削工法は周辺に近接する住居や寺院への騒音・振動対策として機械掘削とし、トンネル始点から80m間は昼間1方施工で実施した(写真-4)。

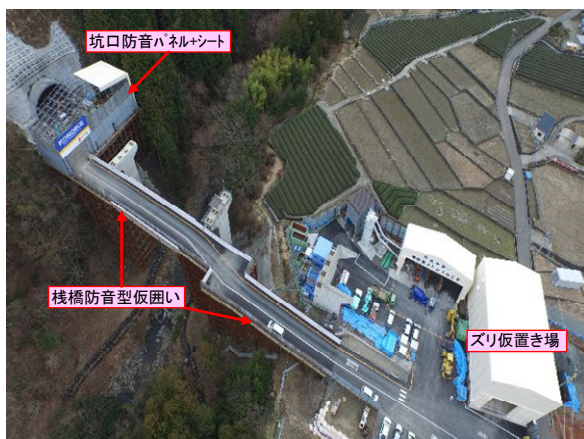
写真-5 終点側坑口部 騒音対策

工事用道路としての栈橋については仮舗装によりガタつきによる騒音防止を図り、坑口周りやズリ仮置き場については仮設テントで覆い、防音仕様の仮囲いに吸音マットを取り付けた(写真-5)。

上記の対策による効果として、施工時の騒音測定により無対策に比べて18dBの低減効果を確認した。

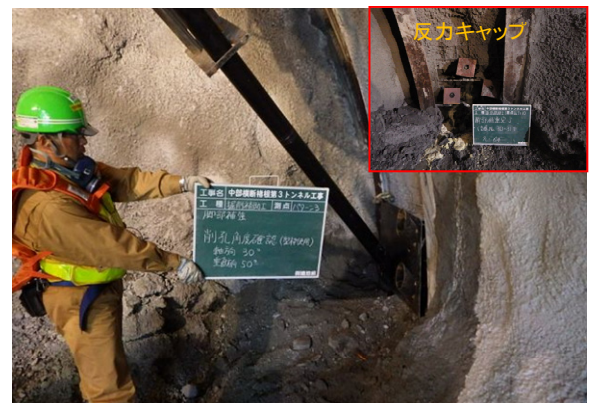
写真-6 レッグパイル打設状況

脚部対策としてレッグパイルを採用したが、片側3本/1間斜め前方に打設する必要があるため、鋼管同士の干渉が懸念されたため、打設位置と角度を決めるために鋼製ガイドを作成し、打設位置と方向を合わせることで作業の効率化に寄与した(写真-6)。また、頭部には反力キャップを設置して吹付けと一体化することにより押し抜きせん断破壊を防止した。

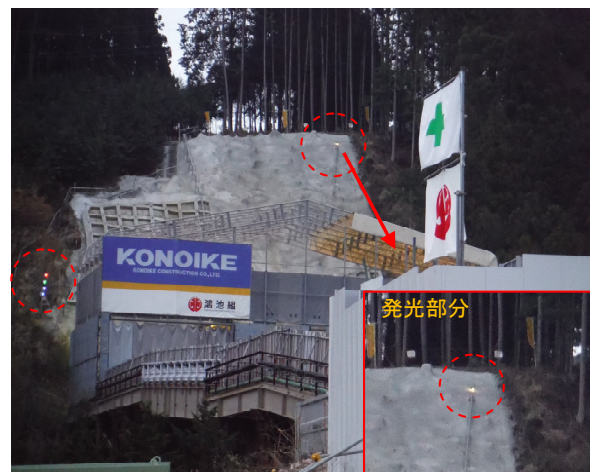
写真-7 安全の見える化実施状況

トンネル施工に伴う上部斜面の挙動をリアルタイムで監視し、作業員の安全を確保する目的から、計測結果を現地で見える化した（写真-7）。

なお、作業員に対する安全研修により、計測値とその表示色との関係に基づく安全性の確認方法を説明し、作業員自ら安全性を確認して作業できるよう指導した。また、トンネル坑内では、支保変状部や大型箱抜き部の施工時に変位を直接光の変化で把握できるように光る変位計を設置した。
