# 地圧を受ける供用中の山岳トンネルの モニタリング計測

地圧を受ける供用中の山岳トンネルにおいて, 1 本当たり 5 深度の変位データを有する地中変位計, 内空変位を計測できるレーザー変位計, ひび割れ幅計を設置し, これらデータを無線センサで坑外へと送り, サーバーにアップするリアルタイムモニタリングシステムを構築した. 構築後, 約 4 か月間のモニタリングの結果を整理したところ, 期間が短く進行性は十分には確認できなかったが, 温度に依存した動き等が確認できた. また, 調査として, 地中変位計測の設置のために左右側壁にボーリングを行い, そのコアを使用した一軸圧縮試験を岩石の吸水の有無に着目して実施した. その結果, 吸水による大きな強度低下が確認された.

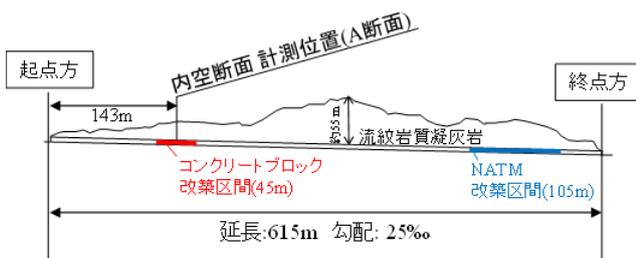
図-1 トンネル縦断面図

今回、モニタリングの対象とした A トンネルは全長 615m の単線甲型れんが積み覆工のトンネルである。トンネルの周辺の地質はデイサイト質火砕岩、含角礫凝灰岩、角礫凝灰岩が構成している。A トンネルは 1901 年にしゅん功しているが、地圧による内空断面の縮小や覆工変状が発生し、図-1 に示す通り、1935 年には入口から 150m 程度入った位置の 45m 間でコンクリートブロックへの全断面改築、1987 年には終点方 105m 間で NATM による全断面改築が実施されている。しかし、コンクリートブロックへの改築区間においては、現状でも年間最大 1.3mm 程度の一定速度での内空縮小が確認されている。

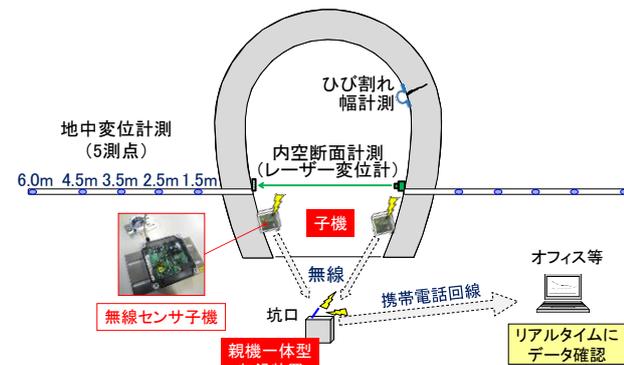
図-2 モニタリング概要図

モニタリングは図-2 に示すように、地中変位計の設置、レーザー変位計の設置、ひび割れ幅計（温度センサ付き）の設置を実施した。また、同断面の近くに無線センサの子機、トンネル坑口部に無線センサの親機一体型の収録装置を設置し、携帯電話回線によるリアルタイム計測を実施した。

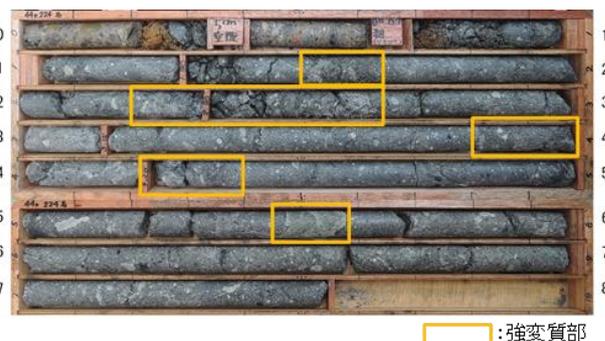
図-3 右側ボーリングコア状況

ボーリングマシンにより採取したコアを観察した。右左右ともに全体に変質した火山岩礫凝灰岩であった。基質は流紋岩質であり、部分的に強変質部が存在することを確認した。コアは軟質で礫混じり粘土状を呈する箇所（D 級強変質部）を挟んでいた。一例として、右側のボーリングコアを図-3 に示す。

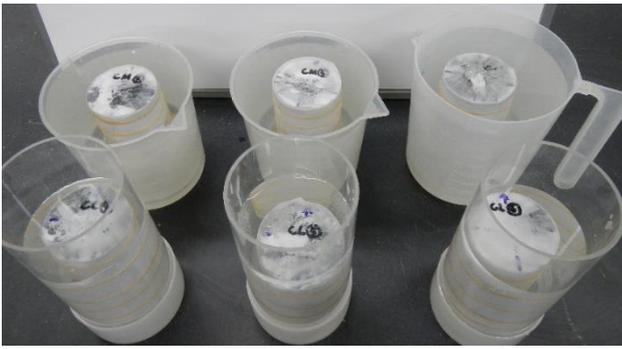
図4 一軸圧縮試験供試体の水浸状況

水浸は、供試体が水との接触により崩れないよう、図-4 に示すように、プラスチックシートで巻き、輪ゴムを巻いた上で水浸した。

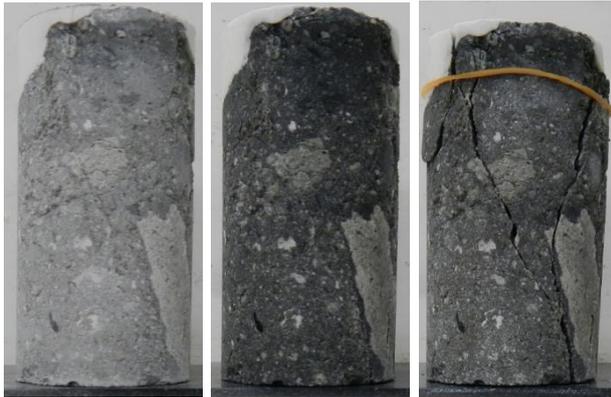
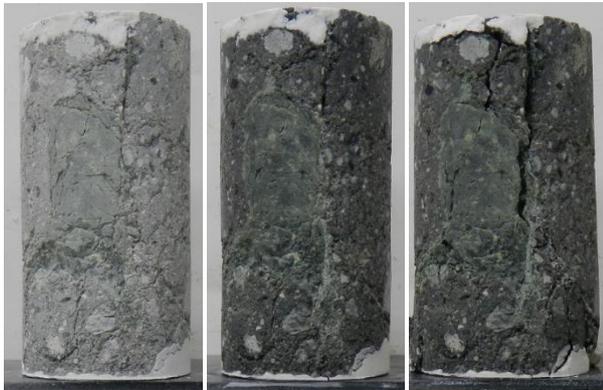
図5 供試体の水浸前後、試験終了後の状況

供試体の水浸前、水浸後、圧縮試験終了後の写真を図-5 に示す。

水浸前 水浸後 試験終了後  
a)CM級コア

水浸前 水浸後 試験終了後  
b)CL級コア

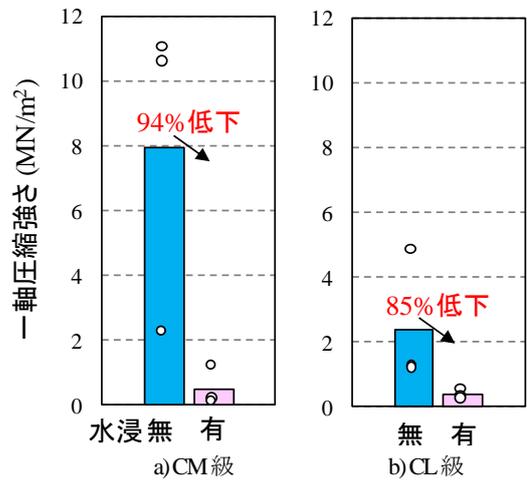
図6 水浸の有無に着目した一軸圧縮強さ

図-6 に各々 3 供試体の平均の一軸圧縮強度を示す。小さい白丸は各供試体の一軸圧縮強さを、棒グラフはその

平均を示す。図6より、CM級、CL級ともに、水浸による大きな強度低下が確認され、水により強度低下しやすい地山であることが確認された。

なお、2006年に今回のコア採取位置近傍（2m程度の離れ）において、ボーリングが実施され、一軸圧縮試験がなされている。ボーリング後、今回のように乾燥させることなく適切に養生されたコアを使用して実施した一軸圧縮試験結果によると、3供試体の平均で  $0.47\text{MN/m}^2$  であった。この値は、今回の水浸有りの場合の圧縮強度と概ね同程度である。

地山の単位体積重量 $\gamma$ は25kN/m<sup>3</sup>程度、土被り $h$ は25m程度、CM級の一軸圧縮強さ $q_u$ は8MPa程度であることから、地山強度比 $C_r$ を計算すると、 $C_r = q_u / \gamma h = 12.8$ となる。ただし、含水による強度低下後の一軸圧縮強さが0.3MPa程度であることを用いれば、 $C_r = 0.48$ となる。一般的に地山強度比が2を下回ると塑性圧の作用が疑われる。Aトンネルにおいても、土被りが小さいものの、塑性圧が作用して変状が発生している可能性も考えられる。

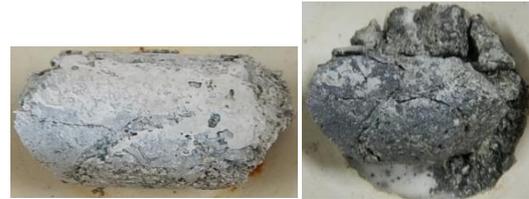
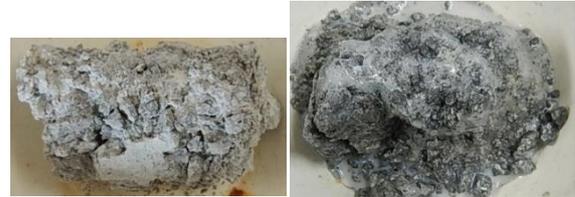
図7 スレーキング前後の写真

スレーキング試験をCM級、CL級、D級コアそれぞれ1供試体実施した。その結果スレーキング指数はCM級=1、CL級=2、D級=3であり、D級コアは部分的に泥状化した。

スレーキング試験前後の写真を図7に示す。

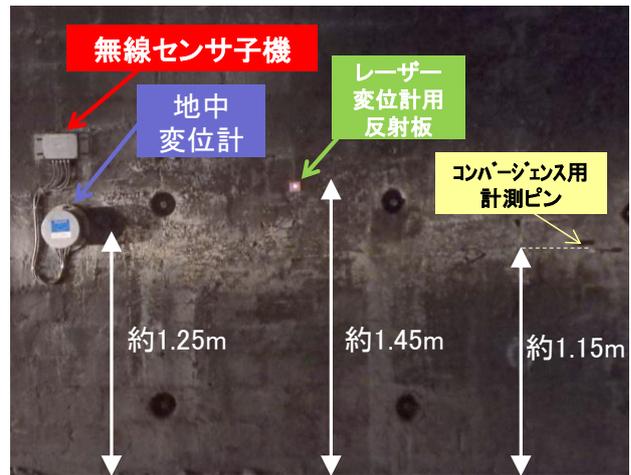
図-8 左側モニタリング機器の設置状況

モニタリング機器の設置状況を図-8～図-10に、計測データの集約、アップロードをする親機の設置状況を図-11に示す、

A トンネルのモニタリング断面では、図-8～図-10 に示した通り、地中変位計、レーザー変位計とともに年 2 回のコンバージェンスメジャーによる内空断面計測が、いずれも路盤からの高さ 1.3m 前後と、ある程度高さを揃えて実施されているので、これらの計測結果を比較・整理することで、地山の挙動、トンネルの挙動を把握することが可能である。

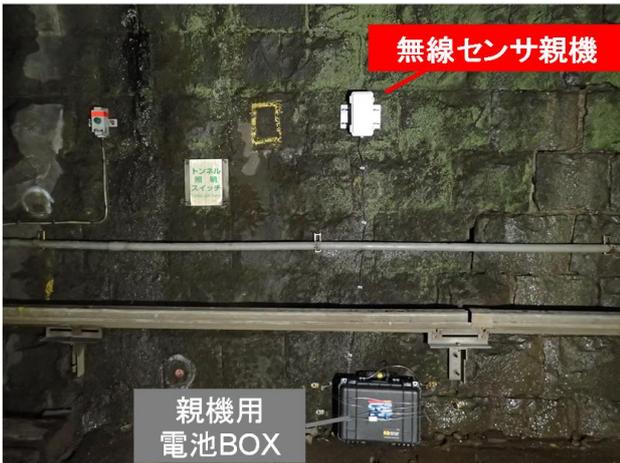
図-11 44k081m付近左側親機設置状況

ら 140m 程度離れているが、無線センサ子機と親機が伝達し合う電波強度を確認したところ、中継器無しで無線伝送が可能と判断し、中継器は設置していない。

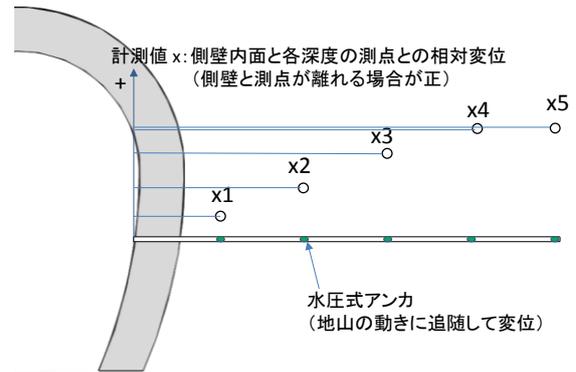
図-12 地中変位計の計測値の生データの例

地中変位計の計測値の生データとして、図-12 のように、各深度の変位量が得られる、この値を、最深部の測点のデータを不動点と仮定して整理すると、図-13 のような結果となる、このような結果が得られた場合、概ね 3 番目と 4 番目のアンカの間までがゆるみ領域と考えられる、ただし、併せて実施されるコンバージェンスメジャーやレーザー変位計による内空変位計測結果が、地中変位計で得られる最深部を不動点と仮定したトンネル内面の変位量よりも大きい場合は、図-13 のように、地中変位計の長さよりもより深部から地山が押し出している可能性が考えられる。

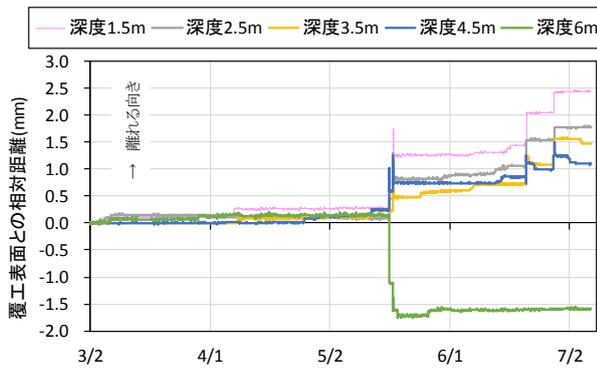
図-15 右側地中変位計の計測結果

右側地中変位計の計測結果を図-15 に示す。1 時間に 1 回のデータをプロットしている。これより、4 か月間で深度 1.5m のアンカと覆工表面は 2.5mm 離れたことがわかる。ただし、本トンネルの当該区間では現在、地圧対策のためのロックボルトを施工中であり、データを詳細に確認してみると、ロックボルト打設作業時間帯に急

激に変位が進行していることがわかった。これは、ロックボルト打設時の振動の影響、ロックボルト定着材の注入の影響、削孔水による地山の劣化、作業員等の地中変位計頭部への接触といった様々な可能性が考えられる。

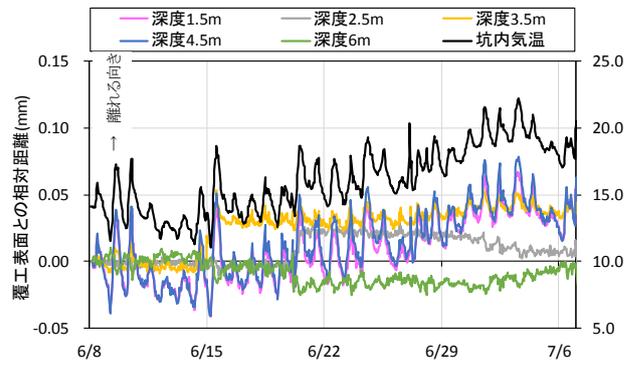
図-18 左側地中変位計の計測結果 (施工影響を除く)

図-18に左側の地中変位計の、施工時の影響を除いた計測結果を示す。左側の地中変位計は、6月8日以前は欠測期間があったため、6月8日からの約1カ月のデータについて示している。坑内気温のデータも合わせて示している。これより、1カ月で0.05mm程度の動きであり、明確な進行性は確認できない。なお、気温が大きくなると、特に深度1.5mと深度4.5mの測点と覆工との距離が大きくなっている。これは、アンカとマルチ変位計を繋ぐステンレスワイヤーが、気温が大きくなると伸びるためと考えられる。地中変位計は温度変化の小さい地中で使用されること、地中内での温度分布は一律でないことから温度補正はしていない。実際に、温度変化による地中変位の変動は微小であり、特段問題となるものではないと考える。

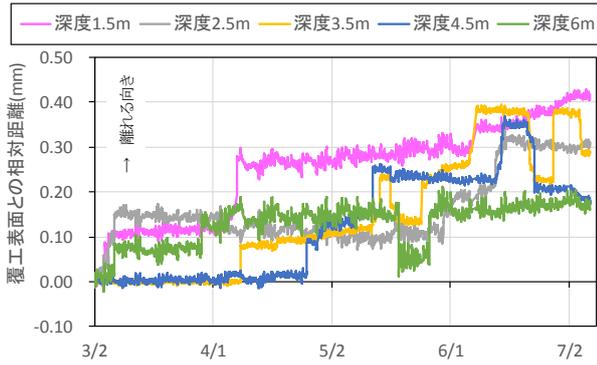
図-16 右側地中変位計の計測結果 (施工影響を除く)

そこで、ロックボルト施工の作業中の変位の急変を排除した計測結果を図-16 に示す。この結果より、まずロックボルト施工時以外にも変位の急変はところどころにあり、急変するものの、また元の値に戻るといった動きも散見されることがわかった。全体的には、平常時の傾

きを見ると、深度1.5mと6mは徐々に側壁と離れる傾向が見られるが、深度2.5m、3.5m、4.5mは側壁に徐々に近づく傾向が見られる。ただし、変位の急変も考慮すれば、全深度において、側壁と離れる向きに変位している結果となっている。最新の7月7日のデータについて、図-13に示した方法で深度6mを不動点と考えた地中変位分布を描くと図-17のように、4.5m以浅で側壁が押し出しているような地中変位分布が得られた。

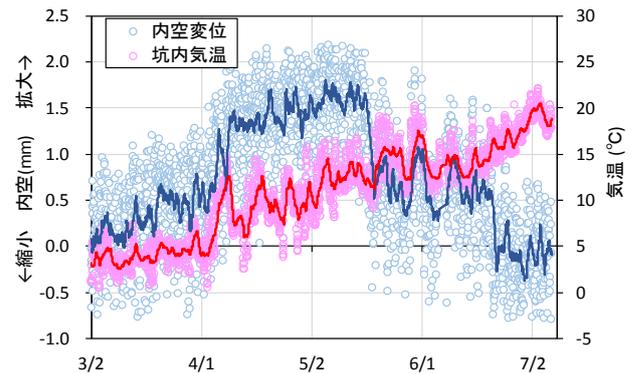
図-19 レーザー変位計の計測結果

レーザー変位計による内空断面の計測結果を坑内気温の計測結果とともに図-19に示す。内空は、初期値(4280.606mm)からの差分をプロットしている。1時間に1個の計測データをプロットするとともに、24データの移動平均を実線で示している。内空変位のデータは±0.8mm程度のばらつきが見られるものの、移動平均をと

ることで、気温とともに変動している傾向を確認できる。気温が上昇すると内空が拡大する傾向が見られるが、5月中旬より、気温が上昇傾向にあるにも関わらず、内空が1ヵ月で1.5mm程度縮小している結果となっている。

現状では、計測期間が短く、また、ロックボルト施工の影響もあるため、評価が難しいが、今後さらに計測を継続し、トンネル挙動を評価していく必要がある。

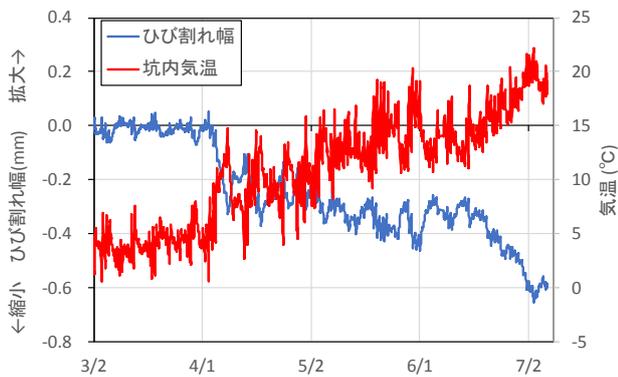
図-20 ひび割れ幅の計測結果

今回モニタリング位置周辺に計測に適したひび割れがなかったため、ひび割れではないが、図-9に示したように、コンクリートブロック覆工の縦目地にϕゲージ(ひび割れ幅計)を設置した。ひび割れ幅の計測結果を図-20に示す。これより、気温上昇とともに目地の幅が縮小してきていることが確認できる。
