# インバート変位計による施工中の 路盤隆起観測と対策工

## DISPLACEMENT MEASUREMENT OF HEAVING AND ITS COUNTERMEASURES IN MOUNTAIN TUNNELS

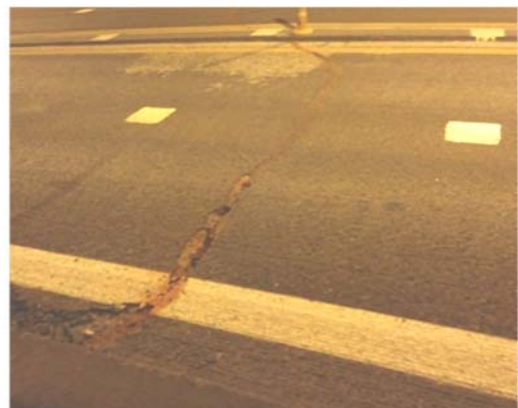
写真-1 盤膨れで路面に発生したき裂<sup>1)</sup>

山岳トンネルのインバートは、道路ではD級の脆弱な地山や膨張性を有するような岩種において適用されており、鉄道ではインバートが軌道の基盤となるため必須となっている。しかしながら、これまでに道路・鉄道ともに、供用中のトンネルにおいて路盤が長期間にわたって隆起したため、補強対策やインバートの改築が必要となるケースが発生している。高速道路トンネル内で盤ぶくれにより路盤にき裂が生じた例を写真-1<sup>1)</sup>に示す。道路トンネルではインバートの改築や新設が必要となり、車線規制・通行止めなど利用者へ影響が及んでいる<sup>2)</sup>。また、鉄道の場合、夜間の極めて限られた時間で補強工が施工されたり<sup>3)</sup>、軌道下のインバートを改築した事例がある<sup>4)</sup>。このような盤ぶくれ現象を実験や解析により解明し、予測を試みている研究事例もある<sup>5)</sup>。

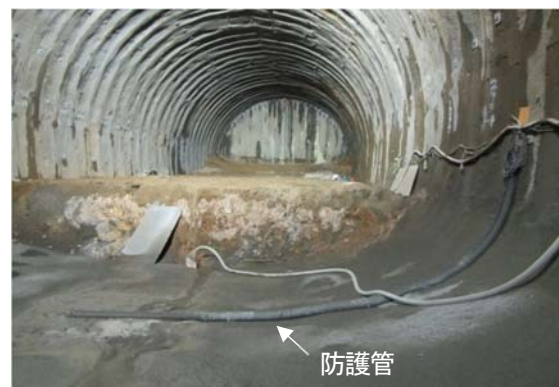
インバート部の掘削を行い、地山もしくは吹付けコンクリートなどに埋設用の防護管を設置する。埋戻し後、防護管の中に計測器を挿入し、配線を行う。計測完了後は、掘り返さずに計器を抜き取れるため、容易に転用できる。写真-2は、インバート吹付けに設置した例である。

写真-2 インバート吹付け上への設置状況

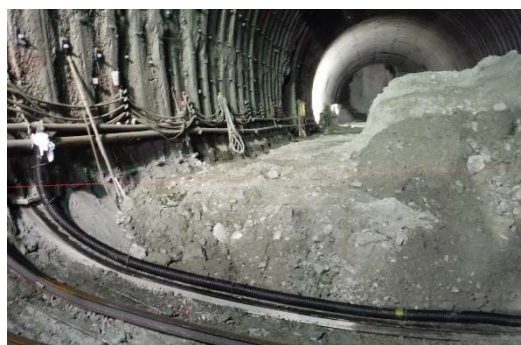
写真-3 インバートストラットへの設置

道路トンネルの花崗閃緑岩熱水変質部において、掘削時の内空変位が大きく、インバートストラットと吹付けコンクリートで一次閉合を実施した際の計測事例であり、図-3のフローでは青～紫色の矢印の経路に該当する。設置状況を写真-3に示す。インバート変位の経時変化を図-4に示す。開始後3日間に約5mmの隆起が発生しているが、これは隣接する箇所を掘削してインバートストラットと吹付けを施工した影響と考えられ、その後は収束傾向にあることを確認できた。したがって、剛な支保構造での断面閉合効果が確認でき、インバートおよび覆工コンクリートを施工することが可能と判断された。

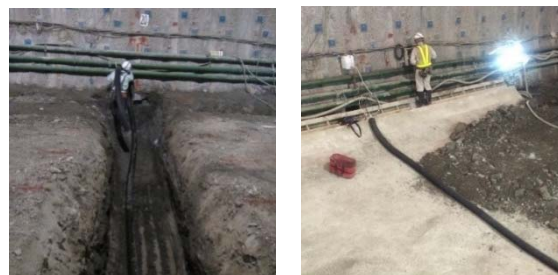
写真-4 路盤下への設置

写真-5 インバートへの設置

頁岩地山の道路トンネルにおいて、掘削時の内空変位が大きいため、対策工として増しロックボルトで補強した。増しロックボルト施工後の内空変位は、1mm/週末満を2週連続で確認し安定したが、路盤の隆起が懸念されたため、インバートコンクリート施工前後に計測を実施した。図-3のフローでは緑～紫色の矢印の経路に該当する。インバート施工前は、写真-4のようにインバート部にトレンチを掘削し、インバート変位計を設置した。計測結果を図-5に示す。インバート施工前までの1.5カ月間に約2mmの隆起が発生しているが、収束傾向にあり吹付け閉合等は不要と判断された。その後、一旦計測器を撤去し、インバート施工後に写真-5のように再度インバート変位計を設置した。図-5に示されるように、3カ月以上にわたり有意な変位はなく、インバート打込み後は、変位が収束したものと確認された。
