# トンネル内の金属系あと施工アンカーの 引抜き耐力に関する基礎的実験

## EXTRACTION BEARING CAPACITY OF POST-INSTALLATION MECHANICAL ANCHOR MODELING POOR CONSTRUCTION CONDITIONS

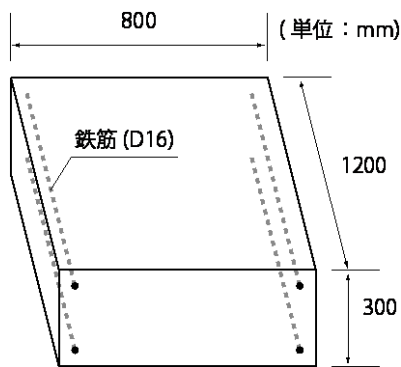
図-1 供試体寸法

アンカー引抜き試験に用いる供試体の形状は、図-1に示すように、長さ1200 mm×幅800 mm×厚さ300 mmの直方体とした。供試体材料は、一般的なトンネル覆工を想定し、設計基準強度18 N/mm<sup>2</sup>のプレーンコンクリートとした。なお、実験時の供試体の取り回し等を考慮し、供試体4隅にD16の鉄筋をかぶり30 mmで設置した。

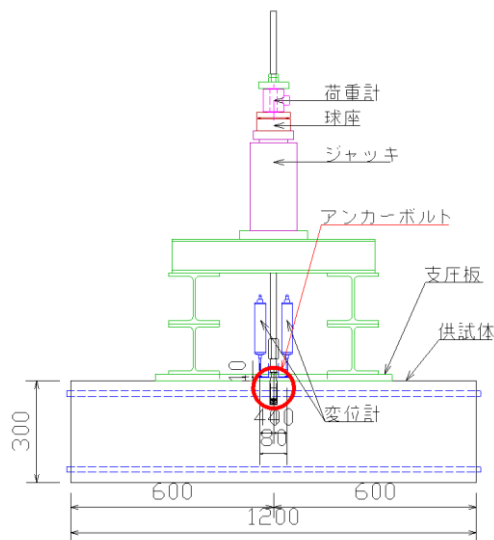
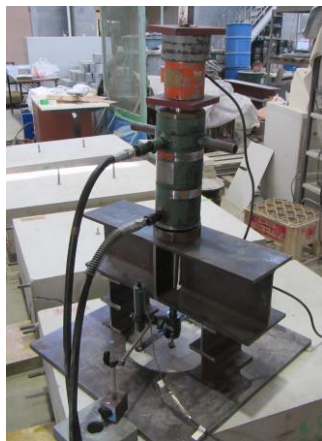
図-2 アンカー引抜き装置の概要

アンカー引抜き試験は、実験用に組み立てたアンカー引抜き装置により行った。図-2および写真-1にアンカー引抜き装置の概要を示す。作製した供試体にアンカーボルトを打設した後、H形鋼による台座や油圧ジャッキ、ロードセル等で構成されるアンカー引抜き装置を設置した。アンカー引抜き装置の下部には開口径32 cmの支圧板を設置した。この開口径は、アンカー引抜き試験において、引抜き装置の脚部支点間隔を短くすると破壊形状

や引抜き耐力に影響が出る懸念があること<sup>9)</sup>を考慮し、母材コンクリートが円錐状に破壊する、いわゆるコーン状破壊を妨げないように配慮して決定したものである。

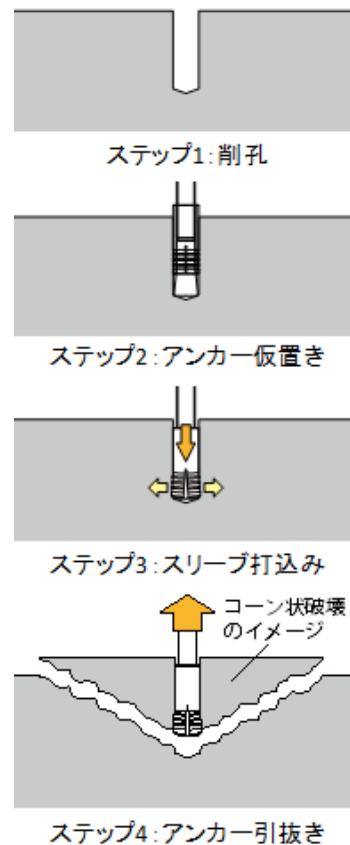
図-3 アンカー引抜き試験の手順

実験の手順は図-3に示す通りであり、供試体に削孔した後、金属系あと施工アンカーを打設し、アンカー引抜き試験を行った。

アンカーは、スリーブ打込み式、ねじ径M16、スリーブ長60 mm、ステンレス製、削孔径22 mm、削孔長68 mmのものを使用した。一般的なジェットファンの取り付け

なお、本研究で用いたスリーブ打込み式のアンカーは、先端部が広がったテーパー付きのボルトと、その外側に設置されるスリーブの2つの部品で構成されている。アンカー打設においては、スリーブを打ち込むことによりスリーブ先端が広がり、スリーブが孔壁に食い込むことにより定着するという構造となっている。すなわち、アンカーはスリーブ先端において集中的に定着している。また、ボルトを引き抜くとスリーブはより孔壁に食い込むことになり、引抜き試験においてアンカー自体が抜け出る可能性が低い構造であり、十分な開口径を有する支圧板を用いてアンカー引抜き試験を行うことで、図-3のステップ4に示すようなコーン状破壊を示す可能性が高いと考えられる。

ケース1は、通常のアンカー施工を行ったものである。アンカーは、図-3のステップ1〜3に示したように、供試体に標準的な削孔長68mmの削孔を行った後、スリーブを打ち込むことにより固定した。本研究のケース1においては、供試体表面から2〜3mm程度の深さまでスリーブが打ち込まれた。

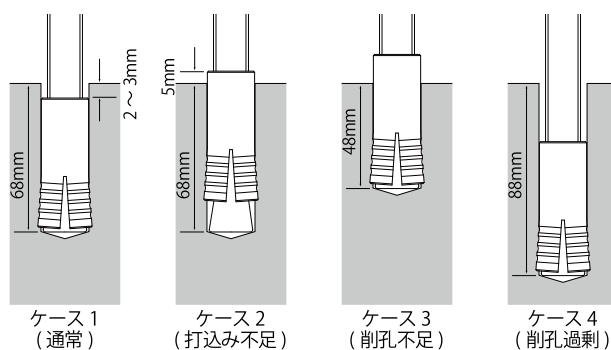
図-4 実験ケースの概要

本研究で実施した実験ケースを表-1および図-4に示す。全てのケースにおいてそれぞれ最低3回ずつの引抜き試

ケース2は、通常の削孔を行ったものの、アンカー打設時のスリーブ打込み量が不足した場合を想定したケースである。通常のアンカー施工では、供試体表面よりも深い位置までスリーブが打ち込まれるのに対し、ケース2では供試体表面より5mm程度スリーブが突出した状態で打込みを終了した。

ケース3は、削孔長が不足した場合を想定したケースであり、本研究で用いたアンカーの標準的な削孔長68mmに対し、20mm短い48mm程度の削孔長とした。

ケース4は、削孔を過剰に行った場合を想定したケースであり、標準的な削孔長より20mm長い88mm程度の削孔長とした。

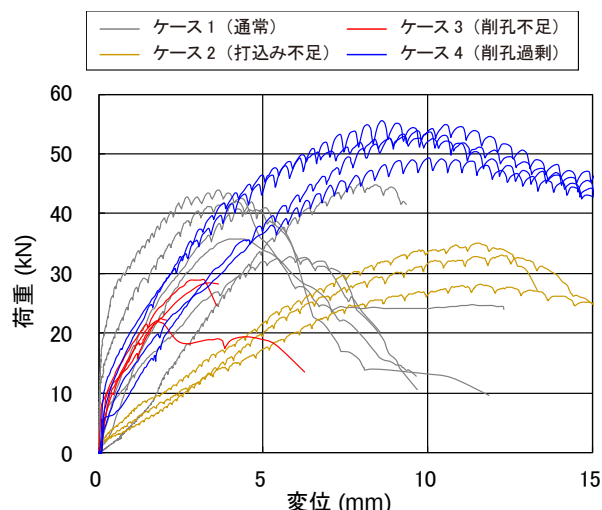
図-5 ケース1〜4の荷重-変位曲線

図-5に、ケース1〜4における荷重-変位曲線を示す。また、図-6に引抜き耐力（最大荷重）を示す。

荷重-変位曲線の傾きは、ある程度の荷重が作用した後は概ね同程度であるが、荷重の小さい20 kN程度以下の領域では大きな個体差（バラツキ）を有する結果となった。現場においてあと施工アンカーの引抜き試験を行う場合は、最大荷重に到達しない荷重領域までにとどめた載荷を行う場合もあると想定されることから、得られた結果の評価にあたっては、荷重-変位曲線の傾きのバラツキにも留意する必要がある。

スリーブの打込み不足を想定したケース2においては、3回の試験を行った。荷重-変位曲線の傾きは、ケース2の3回の試験では同程度であったが、他のケースと比較して小さいものとなった。これは、スリーブの打込み不足によりスリーブが十分に開いておらず、ボルトの引抜きにともなってスリーブが開くことによりボルトの変位が大きくなったためと考えられる。また、引抜き耐力は平均で32 kNとなり、ケース1と比較して2割程度低下する結果となった。これはスリーブの先端部の位置がケース1と比較して浅く、コーン破壊面の面積が小さくなることにより、引抜き耐力の低下につながったものと考えられる。なお、ケース2において引抜き試験を実施する前にボルトを手で揺らすと、ぐらつきがあったことから、このようなケースは触診により異常を確認できる可能性があると考えられる。

削孔長の不足を想定したケース3においては、4回の試験を行った。荷重-変位曲線の傾きはケース1や4と比較して大きく変わらないが、引抜き耐力の平均は25 kNとなり、ケース1と比較して4割程度低下する結果となった。ケース3は、ケース2と比較してもスリーブの位置が浅く、コーン破壊面の面積が小さくなることにより、引抜き耐力のさらなる低下につながったものと考えられる。

4においては、4回の試験を行った。荷重-変位曲線の傾きはケース1や3と比較して大きく変わらず、引抜き耐力の平均も53 kNでケース1よりも大きな結果となった。これはスリーブの先端部の位置がケース1と比較して深く、コーン破壊面の面積が十分確保されることにより、通常の施工を行ったケース1同等以上の耐力が得られていたものと考えられる。ただし、このような場合はスリーブの打込みに困難が生じることにより定着が十分に取れないなどの不具合が生じる可能性もあり得ると思われることから、定着状況等を十分に確認する必要があると考えられる。

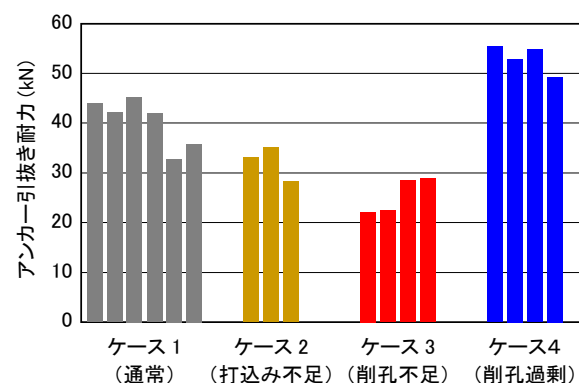
図-6 各ケースにおける引抜き耐力（最大荷重）

また、引抜き耐力は平均で40 kNとなったが、6回の試験における引抜き耐力の最大値は45 kN、最小値は33 kNであり、平均値と比較して1〜2割程度のバラツキがある結果となった。本研究において実施したようなアンカー引抜き試験により引抜き耐力を評価する際にも、このよ

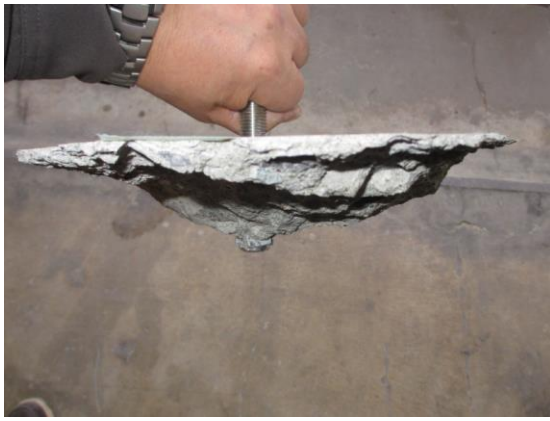
写真-2 引抜き試験後の状態の一例（ケース1の例）

なお、破壊形態は、写真-2に示すように、コーン状破壊となった。これは以降に示すケースでも同様であり、引抜き試験実施後に行った目視観察では、破壊形態に明確な差異は確認されなかった。
