国道盛土直下における国内最大級の 泥土圧式ボックス推進工法の施工

本工事は盛土区間の国道直下を非開削工法で大型ボックスカルバートを構築するものである。小土被りでパイプルーフ等の補助工法が併用できない施工条件で、泥土圧式ボックス推進工法が採用された。施工にあたり解決すべき課題や問題点、その対策および結果について報告する。

茨城県においてふるさと農道整備事業の一環として、盛土区間の国道6号直下に、現在供用している片側1車線の既設ボックスカルバート横に同様のボックスカルバート（以下「C-Box」という）を新設する工事を行った。新旧のC-Boxで2車線化し、利用者の利便性と安全性を確保するためのものである。

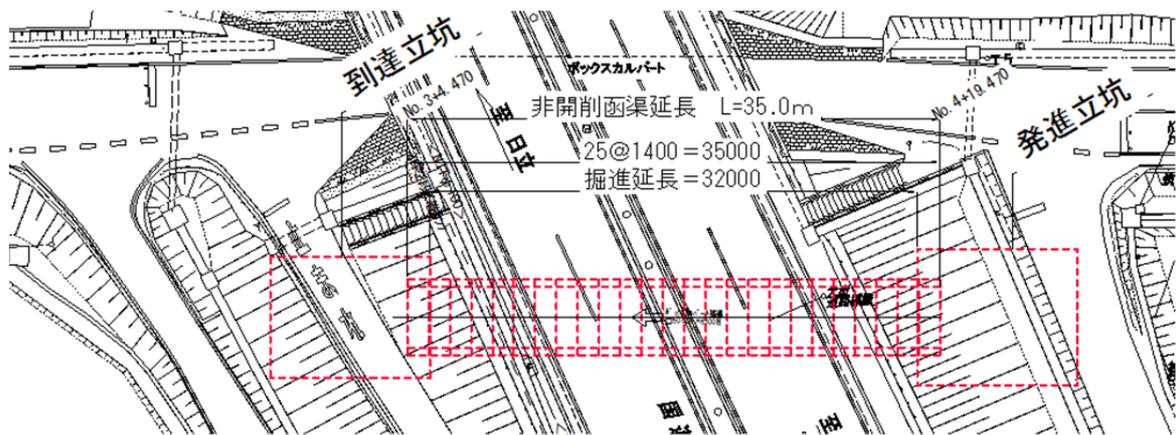
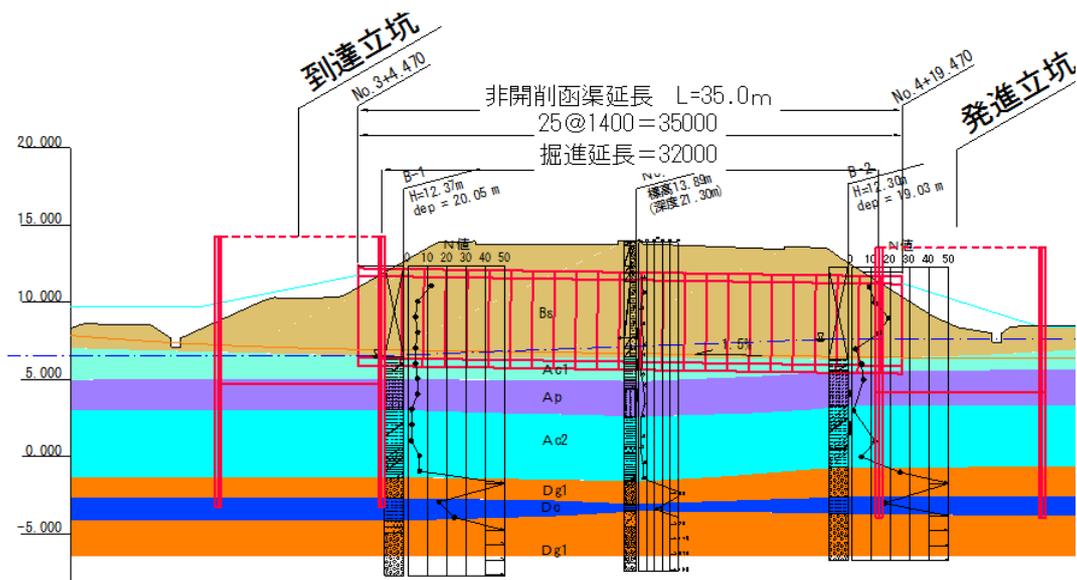
図-1 工事概要図（上段 平面図，下段 縦断面図）

分布している。Ac層は推進工事完了後に地盤改良対象層となっている。表-1に工事概要、図-1に非開削部の工事概要図として平面図、縦断図を示す。

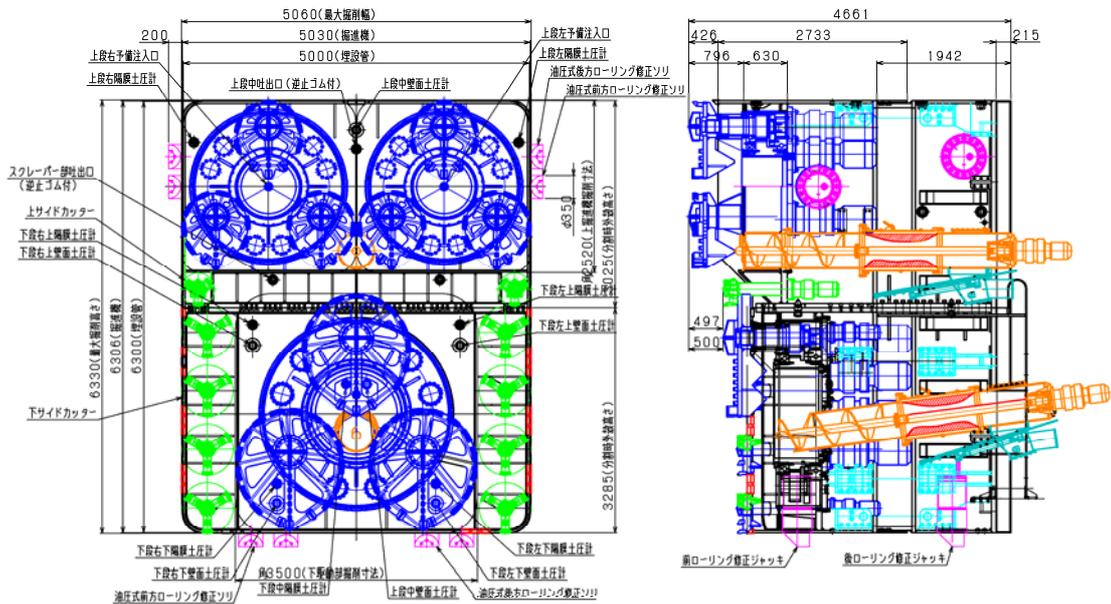
図-2 掘進機 正面図・側面図

泥土圧推進の切羽安定理論では、掘削と同時に地山を泥土で支保するため地盤変状を最小に抑制できるが、土被りが1.6mと余りにも小さいため、掘進機の構造は上段と下段に前後500mmの段差を付ける構造で掘削ベンチを設けることにより、切羽受け持ち範囲を狭くして沈下の低減を図った。また、掘進機天端部の緩み抑制として、オーバーカットを通常の25mm程度から15mmにした。そ

の他、掘削カッターは多軸自転・公転掘削機構を有した偏芯カッター、下段にはサイドカッターを配置してコーナー部も掘削可能とし、未掘削部分を少なくすることで推力低減効果を図り、路面変状を抑制できるカッター構造とした。下段両サイドのサイドカッター回り、上段と下段の間の部分を合わせて、未掘削部分を全断面の13%に抑えた。図-2に掘進機正面図・側面図、図-3に偏心カッターの軌跡図、写真-1に掘進機組立全景を示す。

掘進機の自沈対策として、掘進機に姿勢修正機能となる中折れ機構を設け、掘進機とその後続C-Boxの4函体を緊結固定することで掘進機の自沈に対する対応策とした。

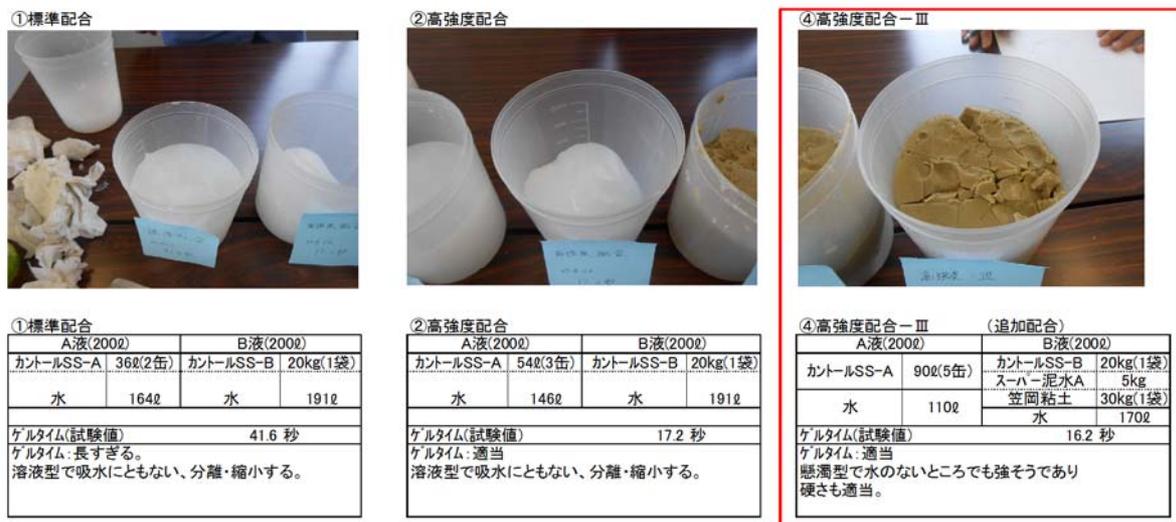
図-4 滑材配合試験結果 (右赤囲いが採用配合)

函外周辺摩擦抵抗増大に伴う地山の引きずりによる沈下を防止するには、高強度で充填性に優れ体積変化の小さい滑材（材料、配合）を選定する必要がある。そのため、滑材は地山内への充填性に優れ早期にゲル化できる二液性固結型とし、現場配合試験によりゲルタイム、体積変化を確認した。その結果を図-4に示す。

施工で採用した配合は、粘土も調合し、標準配合材料に対して収縮しにくく、一軸圧縮強度が 18kN/m^2 程度の標準配合に対し、 50kN/m^2 程度期待できる高強度の配合を選定した。また、掘進機と推進函体 3 函体毎（ $14\text{m}/1$ 函体）に滑材を注入できる設備を設置してテールボイドの管理を行い、推力低減策とともに路面変状抑制に対

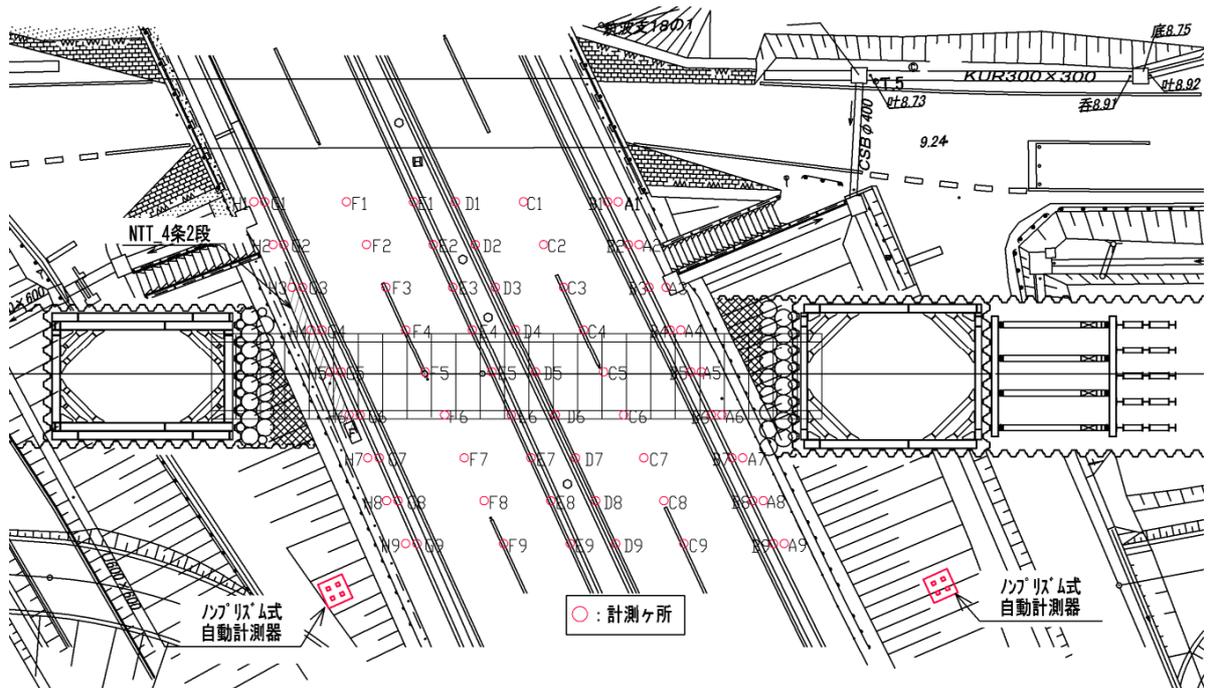
図-5 計測測点位置図

路面変状計測として国道路面の監視は、主に 2 機のトータルステーションによるノンプリズム式自動路面変状計測で図-5に示すように国道路面上に測点を 72 点設置して行った。全測点は 1 時間程度で計測できるが、掘進時は、変状が現れそうな掘進箇所付近の測点を絞って数分で計測できるシステムとした。

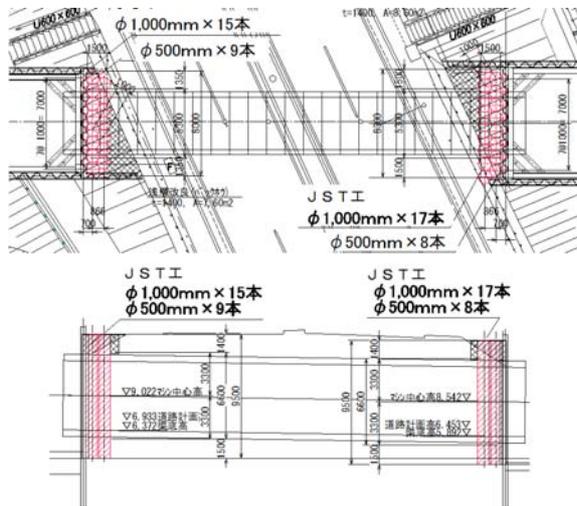
図-6 JST地盤改良工図
(上段：平面図，下段：縦断面図)

盛土法面に構築する立坑の坑口防護は、法面からの改良材流出を防止するため、コンパクトな設備でセメントスラリーを原位置で添加・混合攪拌し、高強度の改良体を確実に造成できるJST工法を採用した。

JST 工法を採用した発進および到達立坑鏡切部の地盤改良は、設計強度 1,000kN/m² に対し、現場採取の一軸圧縮強度は、4,500kN/m² の改良体を造成することができ、鏡切による地表面への沈下等の影響はなかった。

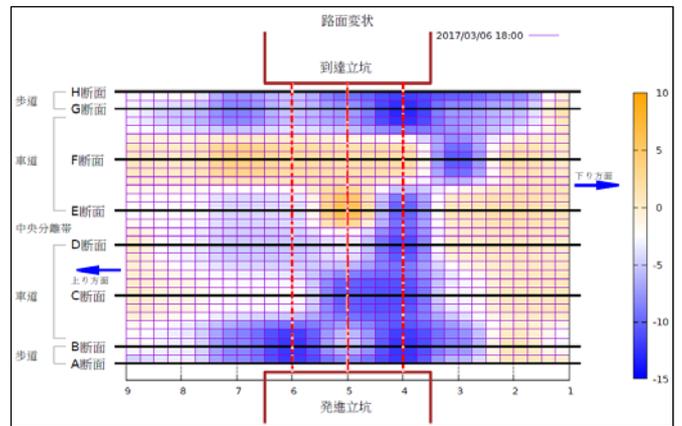
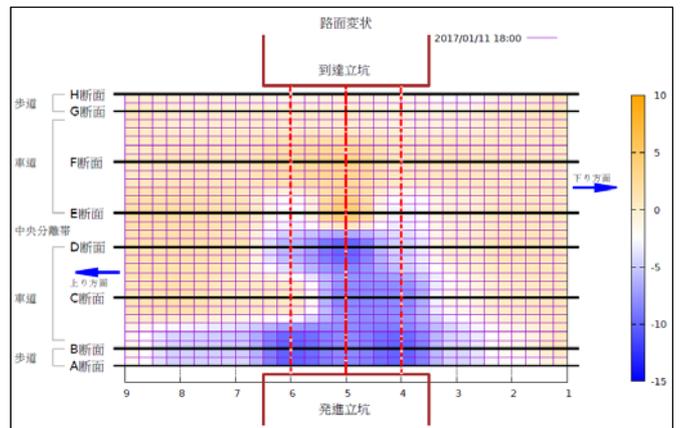
図-7 路面変状分布図

掘進前後の路面変状結果として、掘進機先端が国道の中央分離帯を通過した時点（2017/1/11）と裏込め完了後（2017/3/6）の沈下・隆起量とその分布図をそれぞれ表-2、図-7に示す。

表および図より、掘進時の路面変状は、掘進機が通過する前のセンター上部の地表面が3mm隆起 (F5)，通過後に、最大12~13mm程度沈下 (A4, G4) する結果となっている。また、掘進完了、裏込め注入後の最終路面状況は、歩道部の沈下が他に比べて大きく、特に発進側より到達側の歩道部が広範囲に沈下している。これは、歩道、車道の舗装構成の違いと、到達立坑の補強を含めた山留支保工の盛替え等の時間も含め、地盤改良体を通過させるのに2週間程度の時間を要したのが沈下要因としてあげられる。

路面の変状は、管理値 30mm (一次管理値 15mm)，設計段階での2次元 FEM 解析による、15.4mmの地表面最大沈下予測量に対し、最大沈下量は 13.1mm に抑えることが出来た。

沈下抑制は、オーバーカットを少なくすれば地山の緩みも抑えられるが、このオーバーカットを小さくすることで推力が大きくなるため、滑材の注入管理が路面変状抑制のうえでも重要となった。路面が沈下傾向となる位置には、函体から滑材を追加注入して沈下の復旧を図りながら掘進をすすめた。

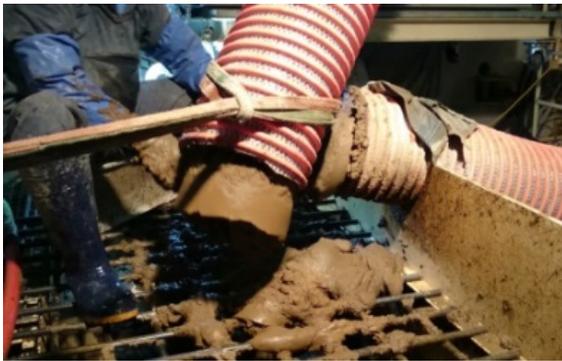
写真-2 排泥状況

また、カッター構造を含めた掘進機の検証としては、上下段の排泥状態が安定して良好なことから（写真-2）、切羽面に注入する添加材の注入管理等も含め、攪拌・混合効率がよく、十分な機能を果たしたと思われる。

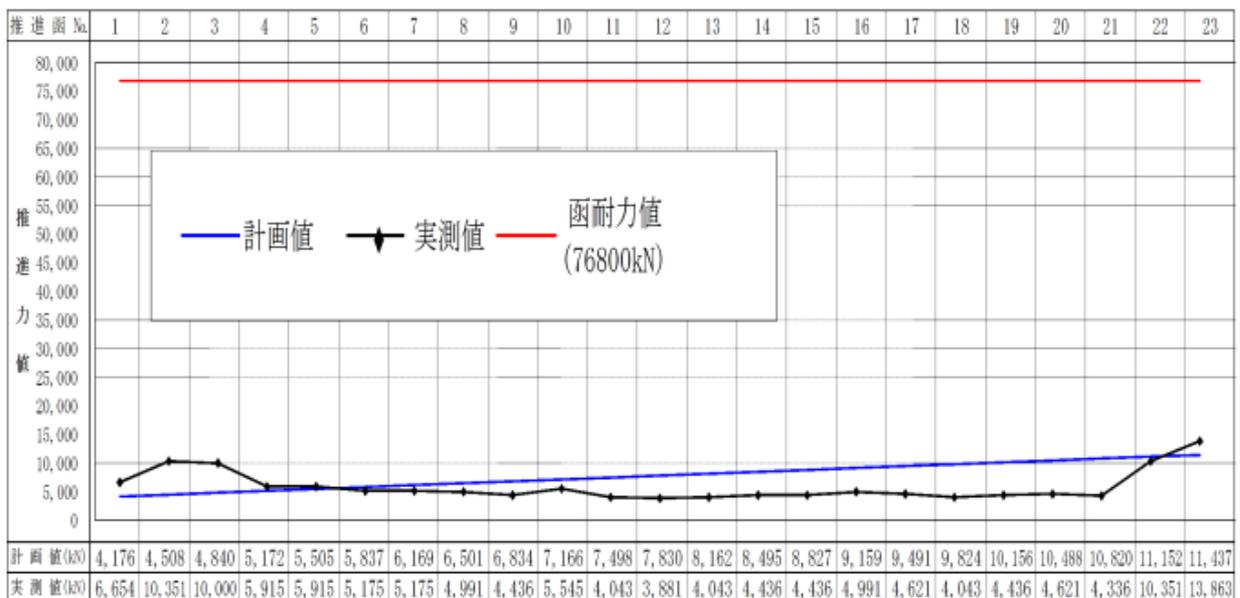
図-8 推力管理図

推進力は、実績に基づいた周辺摩擦力から算出した計画推力 2,088 kN～5,719 kN に対しほぼ 5,000 kN 前後で掘進することができた。発進時および到達時の地盤改良体の掘進時は、推力が高くなった。改良体が高強度で（次節(3)参照）、掘進機の構造上カッターの未掘削部分（全断面の13%）があるため、改良体に押しつけながら崩していく掘進が必要であったためと思われる。

であったと思われる。マニキュア剤が塗布された表面を小石等でこすり付けると、塗布されていない所に比べこすり付ける抵抗の違いも確認できた。図-8に推力管理図を示す。

推力の低減は、滑材がその役割を十分に果たしており、今回採用したカッター構造による掘削から排泥管理まで有効に機能したと言える。また、コンクリート函体外周面に塗布したマニキュア剤も周辺摩擦力低減には有効

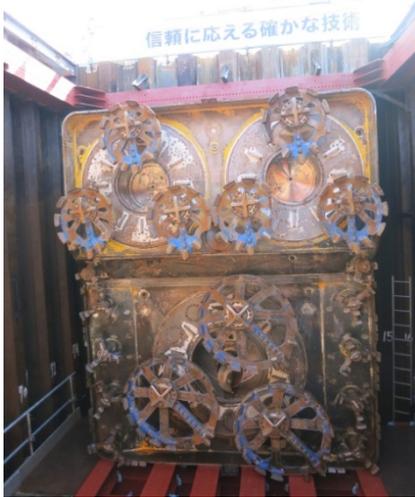
写真-3 掘進機押出し完了

その後、到達立坑の山留支保工の盛替え、鏡切、改良体の迎え掘りを行い、2月22日に25函体の最終押出しを終えた(写真-3)。

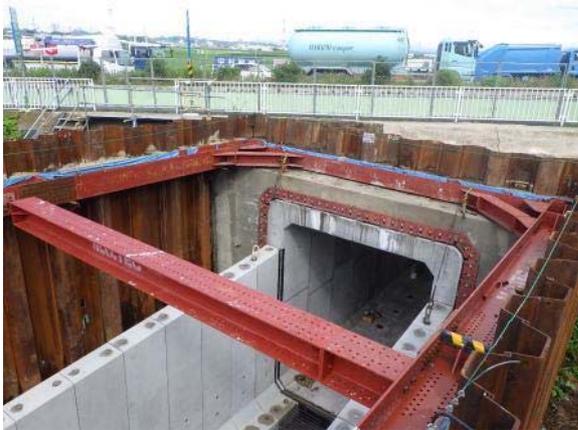
写真-4 ボックス推進完了

C-Boxに接続するU型擁壁工までが当工事範囲である(写真-4)。

U型擁壁施工中(上は国道6号線)
