# 移動体レーザスキャンニングによる トンネル覆工の形状計測

**Key Words :** concrete lining, cracks, lining shape measurement, MMS, laser scanning

## SHAPE MEASUREMENT OF TUNNEL LINING BY MOBILE LASER SCANNING

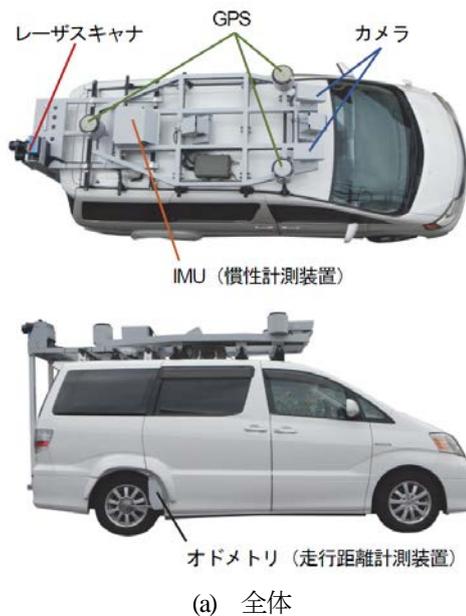
図-1 MMSの仕様

計測には、三菱電機株製のMMS(Mobile Mapping System)を用いた(図-1(a))。レーザスキャナは既設のものにZ+F社製のProfiler9012を増設した。その結果、レーザスキャナの精度誤差は10mmから0.5mm、データ取得速度は13,575 pixel/secから1,016,000pixel/sec(最大)、回転速度は75Hzから200Hzに向上した。また、レーザスキャナの設置角度を斜め45°照射から垂直照射に変更し、覆工壁面に直交したスキャンをできるようにし、壁面に照射されるレーザビーム径の大きさによる誤差を最小化した(図-1(b))。

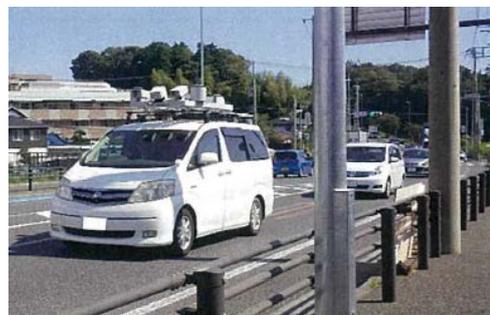
図-2 路上走行実験

計測装置の改良により実際に距離計測精度が向上したことを、路上走行実験により検証した。検証は、厚さの異なる板をスキャニングし、板の厚さが正しく計測できるかを確認する方法とした。計測対象として、1mm, 2mm, 3mm, 5mm厚の亚克力板(縦45cm×横30cm)を貼り付けた合板を製作し、歩道上に設置した(図-2(a))。これを車道から移動体スキャニング計測(図-2(b))し、点群

得られた点群より合板の法線を求め、これをZ軸として、アクリル板の四辺に沿ってアクリル板に最も近い合板上の点群を任意に選択し、各辺のZ座標の平均値を求めた。また、同様にアクリル板上の合板に最も近い点群を選び、各辺のZ座標の平均値を求めた。そして、両者の差を取り、アクリル板の厚さの計測値とした。

計測結果を、表-1に示す。なお、表中の対象点群数が任意に選択した点群数である。計測誤差は、点番号3と4(アクリル板厚5mm)、点番号19と20(アクリル板厚2mm)では、誤差がそれぞれ0.53mm、0.76mmとなるが、それ以外の測点では0.5mm程度の誤差範囲で計測されていることがわかる。なお、レーザスキャナ(Z+F社製Profiler 9012)の公表精度は距離2m、5mの場合0.5mm、0.4mm(壁面Grey、標準偏差)である。

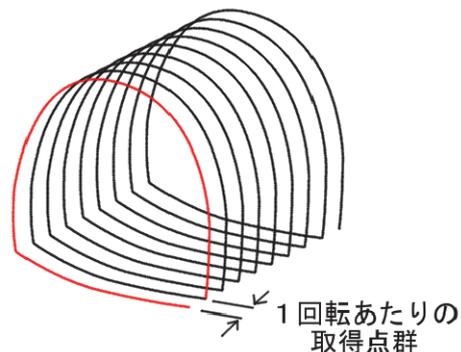
図-3 移動体から計測した三次元点群データの螺旋分布

移動体レーザスキャニング計測は、①レーザスキャナ位置とトンネル壁面の距離および②走行速度により照射されるレーザの点間隔が異なる。今回使用しているレーザスキャナは、データ取得速度が1,016,000pixel/sec(最大)、回転速度が200Hzであるので、1回転あたり5,080 pixelのレーザを照射する。そのため、レーザスキャナから4.6m離れた箇所では、周方向に5.7mm程度の間隔でレーザの点を取得することになる。また、トンネル縦断方向の照射間隔は、時速70km/hの場合97.2mmとなる。その間隔は移動体の走行速度に比例して変わる。そして、移動体から照射されたレーザの点は、トンネル軸方向に対して螺旋状に分布することになる(図-3)。このようなことから、定点を経時的に2回計測する場合、レーザの照射を同一点に当てることは難しく、同一点の計測は困難である。

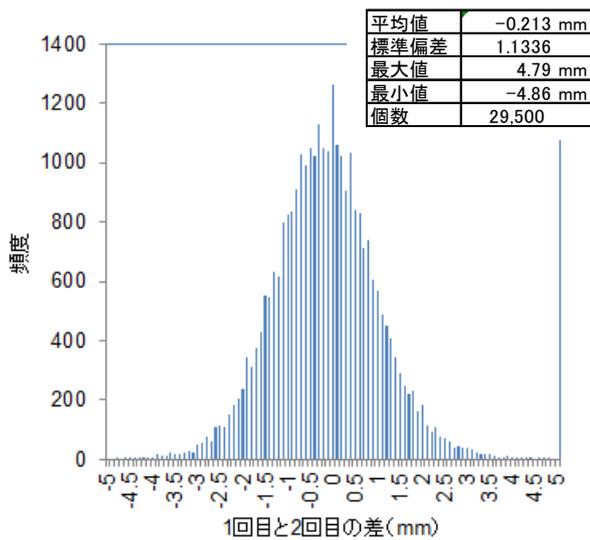
図-4 1回目と2回目の計測結果の差分の頻度分布

図-4は、2回行った計測における測線長の差分データ

の頻度分布図である。2回の計測値の差分は正規分布に近似し、標準偏差は1.1336mmであり、計測値が平均値  $\mu \pm 2 \times \text{標準偏差} \sigma = -0.213 \pm 2 \times 1.1336 \approx 2\text{mm}$  の範囲に入る確率は約95%になることがわかった。

一方、前節(2)の路上走行実験の結果から、移動体レーザスキャニングによる距離計測は0.5mm程度の誤差範囲であったことより、トンネル断面形状計測に対して十分な精度があるものと判断される。また、実トンネルにおいて連続して2回断面形状を計測し、そのデータの差分を分析した結果より、厳密に同一地点での計測データの取得はできないが、定点に対して周方向5~10mm、軸方向100mm程度の範囲内であれば標準偏差1.1mm程度の

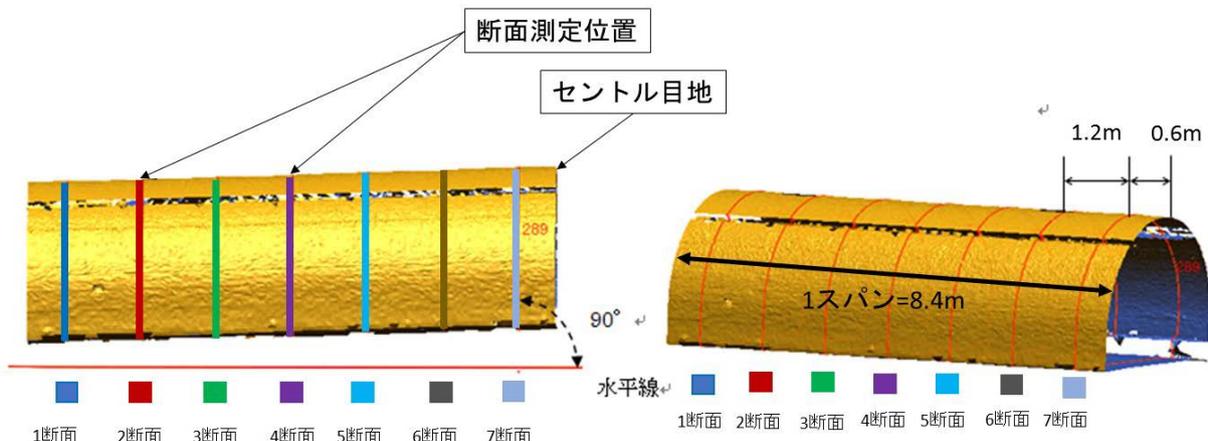
図-5 スパン内の断面測定位置

トンネル覆工の施工当初の内空断面形状は不明である。しかし、トンネル覆工は同じ型枠（セントル）を使って施工しており、外力等が作用しないならば、施工誤差の範囲内で同一形状を示すと考えられる。そこで、1スパンを図-5に示すように複数の断面に分割し、その断面の中心点から覆工表面までの測線長を求め比較したり、各断面を重ね合わせることで変形モードを比較することで、各スパンにおける変状の有無を確認することとした。

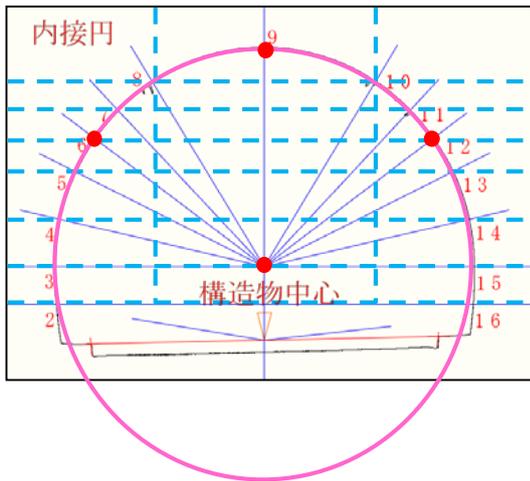
図-6 構造物中心の設定

構造物中心は、トンネル標準断面が単心円の場合には、計測断面の1回転分の点群データをもとに、天端から肩付近までの各測点（⑥~⑨~⑫）を通る内接円を描き、仮想の構造物中心を設定する方法とし(図-6)、構造物中心から各測点までの測線長を算出する(図-7)。なお、各測点の位置は、建築限界の高さを参考に設定した。つぎに測線長から水平長や垂直長等を算出し(図-8)、1スパン内の複数断面の平均値を算出する。

まずトンネル覆工のスパン長に応じて1スパンあたり3～5断面設定し、各断面に最も近い1回転分の点群をそれぞれ抽出する。つぎに第3章で述べる構造物中心の設定(図-6)および測線長の取り方(図-7)の方法により、構造物中心から各測点までの測線長を算出する。ただし、各測点の位置は、第3章とは異なり、円の上側180°範囲を中心角15°ピッチに12分割して設定した。このような作業を同一区間を2回計測して、2回の測線長の差分を算出することにした。

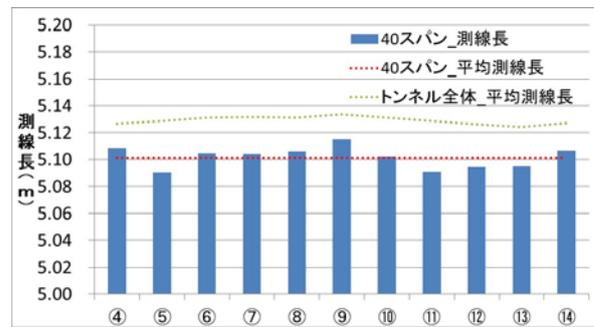
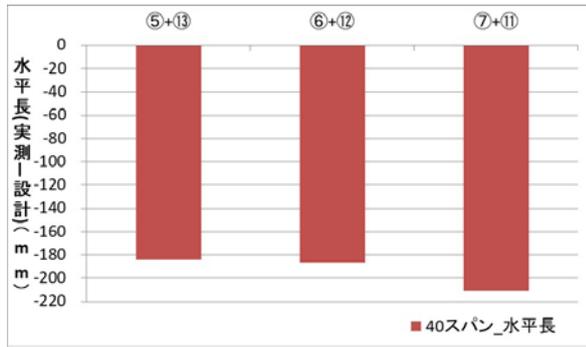
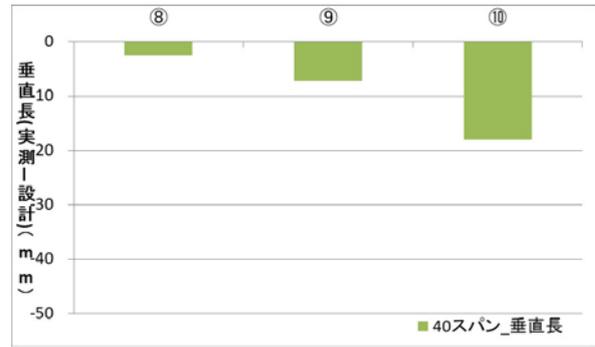
マクロ分析(2)は、スパン内の測線長のばらつきおよび水平長・垂直長の設計値に対するばらつきから、各スパンの内空断面の変形の有無を確認し、変形が外力なのかそれ以外なのかの判断材料とする (図-10, 図-11, 図-12)。

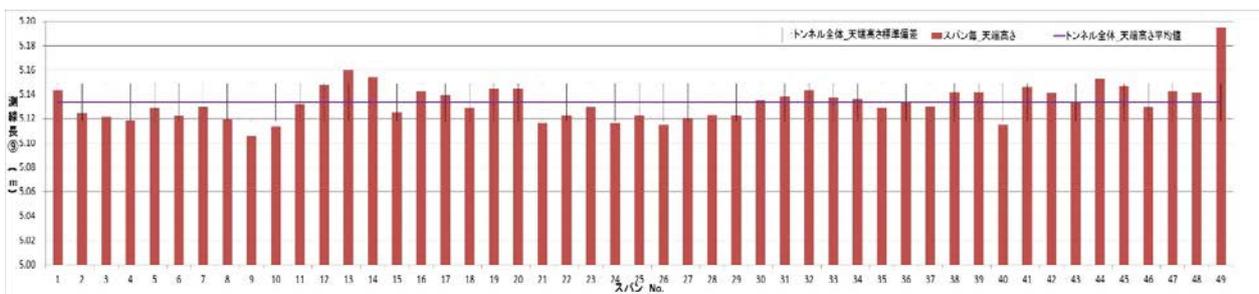
図-9 マクロ分析(1)

マクロ分析(1)は、各スパンの水平長や垂直長の平均値が、トンネル全体の水平長や垂直長の平均値  $\mu$  と標準偏差  $\sigma$  に対して、 $\mu \pm \sigma$  の範囲内にあるか確認し、その範囲外にある場合には、次に述べるミクロ分析の対象ス

パンとしている (図-9)。

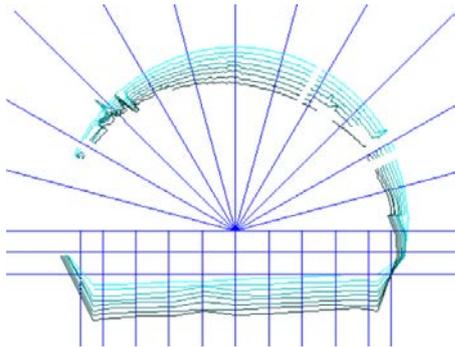
図-13 見透かし (5倍強調)

図-13の見透かしは、スパン内で取得した複数断面のうち、1断面目を基準とし、トンネル内空断面を見透かすことにより、スパン内の各断面の形状を比較し、スパン内の変形モードの異常値の有無を確認するものである。なお、見透かし図は5倍強調したものを表示する。

鋼製型枠を使用したセントルでは、使用を繰り返している間に鋼製型枠がずれたり、変形したりすることがある。このようなセントルの変形の有無を確認するために、トンネル全スパンの平均内空断面を設定し(図-17)、図-18ではその平均内空断面とスパン内の複数断面を重ね合わせることにより、図-13~16により抽出された変状が懸念されるスパンとの差異を確認するものである。

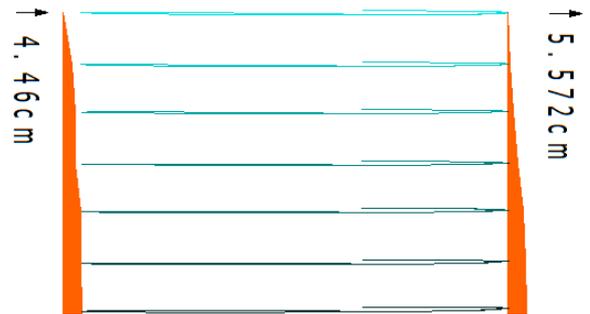
図-14 横断線形

図-14の横断線形は、1断面目を基準とし、スパン内で取得した螺旋状に分布する点群全体を上面から見下ろし、左右の内空断面位置のずれの最大値を図示し、横断線形の異常値の有無を確認するものである。なお、図中

の数字は、1断面と7断面の差である。

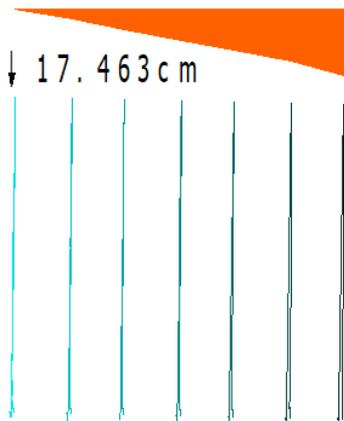
図-15 縦断線形

図-15の縦断線形は、1断面目を基準とし、スパン内で取得した螺旋状に分布する点群全体を側面から見て、天端の内空断面位置のずれの最大値を図示し、縦断線形の異常値の有無を確認するものである。なお、図中の数字は、1断面と7断面の差である。

また、天端部の凸状の変形は、図-15に示した縦断線形の確認をしたところ異常なバラつき等は見受けられないことから、バラセントルの構造によるものであると推察される。

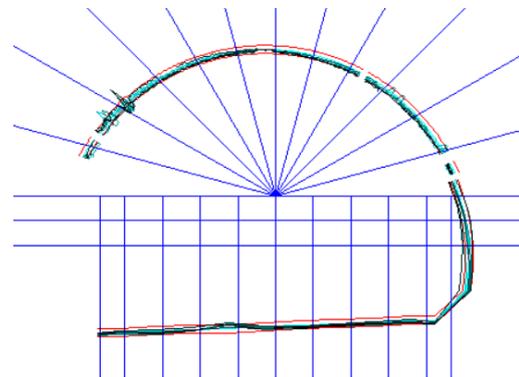
図-16 重ね合わせ (5倍強調)

図-16の重ね合わせは、スパン内の各断面の構造物中心の重ね合わせを行うことにより、各断面の形状を比較し、スパン内の変形モードの異常値の有無を確認するものである。なお、重ね合わせ図は5倍強調したものを表

示する。

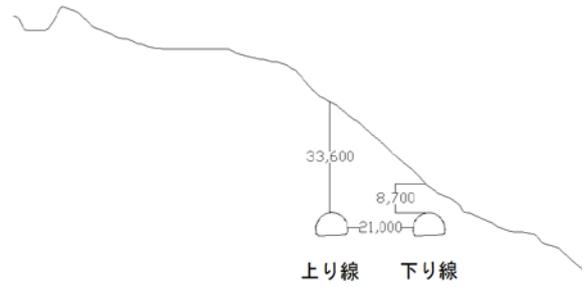
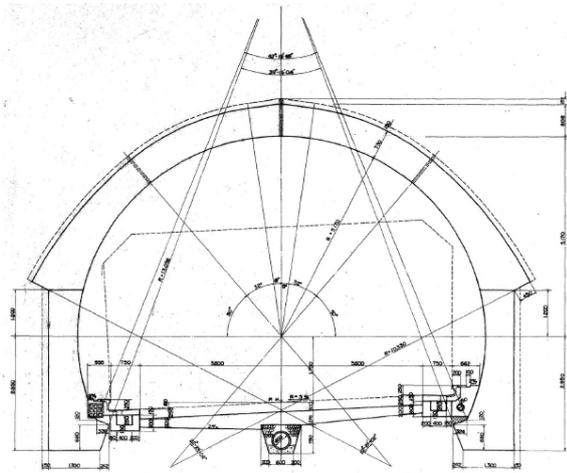
R=5,170mm)の上り線である。本報告で対象とする区間の地形図(図-19)と支保パターン(図-20)を示す。対象区間は傾斜地盤上に位置しており、偏圧が懸念される。

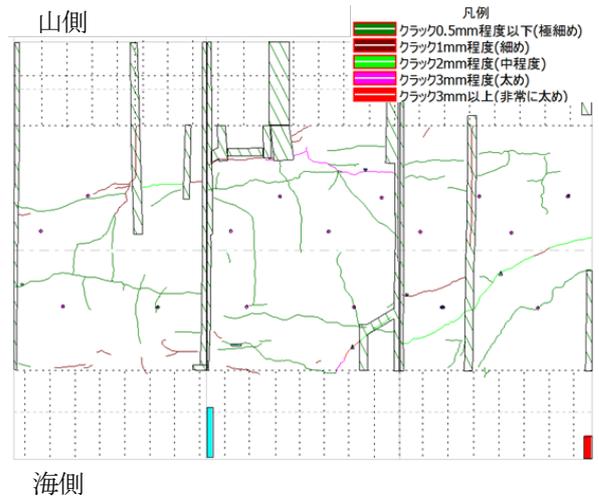
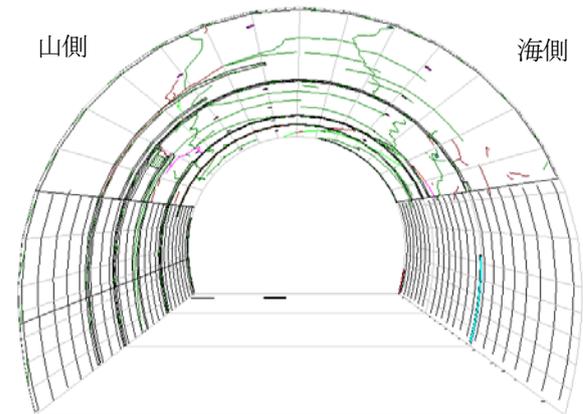
図-21、図-22に対象区間のひびわれ展開図を示す。ひびわれ展開図にはひびわれのほか、内装板と導水樋も記入している。詳細点検の結果から、覆工コンクリート表面には、スパン全体にわたり、幅の小さなひびわれが天

端縦断方向に2条発生しており、それに加えて、山側の肩部付近に幅1.5～3.5mm程度のひびわれがスパンを跨いで縦断方向に発生していることがわかる。

一方、山側の肩部付近の変形は、ひびわれ展開図の山側において縦断方向の幅1.5～3.5mm程度のひびわれが発生している箇所と一致する。したがって、ひびわれ展開図の山側のひびわれは、外力に起因するひびわれである可能性がある。

また、スパン全体にわたり天端縦断方向に2条発生している幅の小さなひびわれは、変形モードには表れていない。矢板工法で施工されたトンネルのうち内因によるひびわれが発生しているトンネルは、スパン全体にわたり、幅の小さなひびわれが天端縦断方向に2条発生する傾向にある<sup>10</sup>ことから、内因に起因するひびわれである可能性がある。

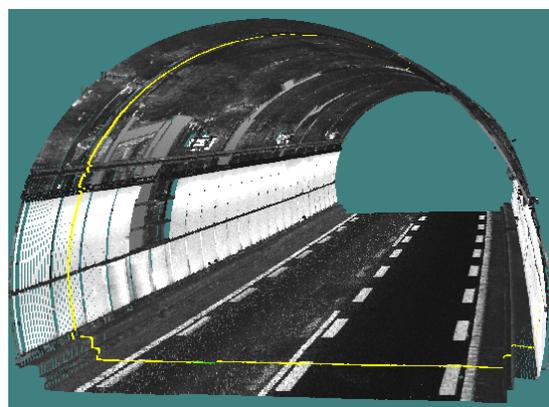
図-23 点群データ

図-23に対象区間の点群データを示す。内空断面分析手法を適用し、マクロ分析およびマイクロ分析を実施した。図-24に点群データの変形モードにひびわれ展開図を重ね合わせた図を示す。左右の側壁部付近の変形は、内装板や導水樋が干渉したことが原因と考えられる。
