低周波超音波非破壊試験による覆工背面空洞の検知に関する検討

DETECTION OF INTERNAL VOID BETWEEN TUNNEL LINIG CONCRETE AND ROCK BY USING ULTRASONIC NON-DESTRUCTIVE INSPECTION METHOD

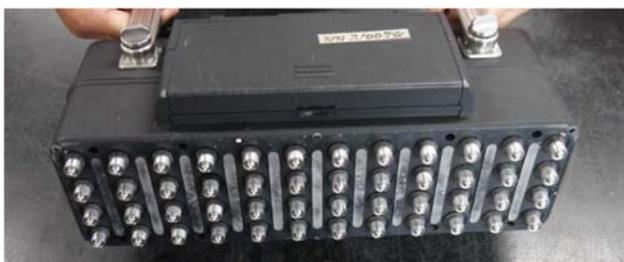
図-1 試験装置底面に設置されたプロープ

本研究では、低周波超音波トモグラフィー探傷システム((株)日本マテックMIRA A1040)を使用した。この試験装置底面には12チャンネル×4列の計48チャンネルのセンサー(プローブ)が図-1のように搭載されている。まず、1chから超音波を送信し、残りの11chで受信する。次に2chから超音波を送信して3~12chで受信する。これを順に送受信チャンネルを切り換えて図-2のような66通りの信号を受信することで供試体断面図を作成するシステムになっている。

また、各チャンネルに4個のDPC(Dry Point Contact)センサーが配置されており、1056通りの路程信号を受信して演算させることで信号の位置精度の向上、ノイズの消去を行い、断面図をトモグラフィーとして描いている。このため、本研究使用した超音波非破壊試験装置は供試体内部の状況を立体的に捉えることが可能であり、既往の研究⁴⁾でコンクリート内部の亀裂の位置や形状を精度

本装置のプロープはDPCセンサーを使用しており、グリセリンなどの接触媒質を必要としない。また、プロープはスプリングタイプであり、8mmまでの凹凸に対応可能である。

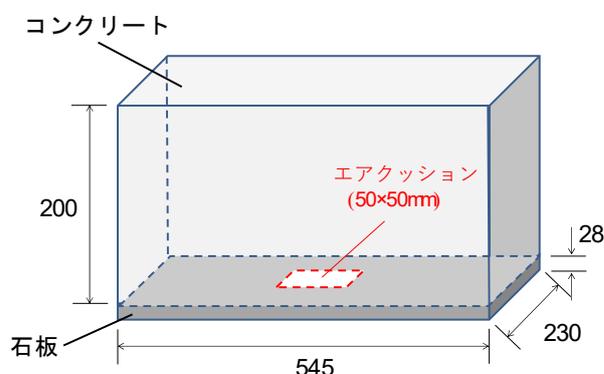
図-3 背面空洞を模擬した供試体概要図

本実験では空洞を模擬するために、図-3のような流紋岩の石板（545×230×28mm）の上にエアクッション（50×50mm）を貼り付け、その上部に高さ200mmのコンクリートを打設した供試体（空洞あり）と、石板の上部に直接コンクリートを打設した供試体（空洞なし）を製作した。外見上は図-4に示すように、空洞の有無による差はみられず、外見上判断することは不可能である。本研究に使用したコンクリートの配合を表-1に示す。水セメント比を60%、目標スランプを15cm、目標空気量を4.5%とした。これらの値は一般的なトンネル覆工コンクリートに使用される値である⁷⁾。

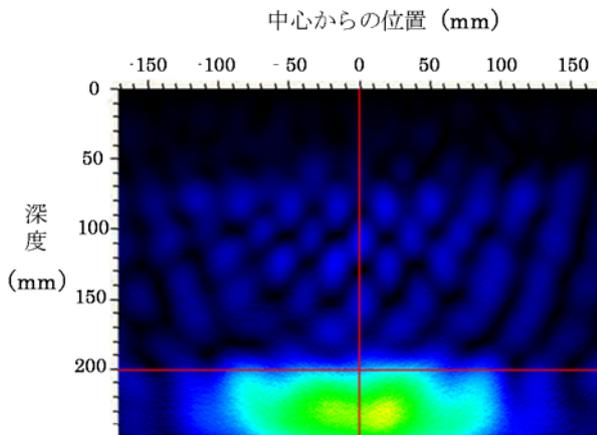
図-5 超音波トモグラフィー画像（空洞なし）

図-5、6は超音波非破壊試験により得られたトモグラフィ画像である。赤色の横線はコンクリートと石板の境界面である深度200mmを示している。図-5より、空隙

がない供試体では反射強度が強い黄色の範囲が深度230mm付近で現れており、石板底面を検知していることがわかる。コンクリートと石板の境界面においては、コンクリートから石板に超音波が透過する際、一部の超音波は反射するが、コンクリートと石板の密度差が大きくないため、大部分の超音波が透過してしまうことからこの様なトモグラフィーになったと考えられる。また、トモグラフィーでは石板の上端部が平滑に現れており、境界面の性状を正確に検知している。

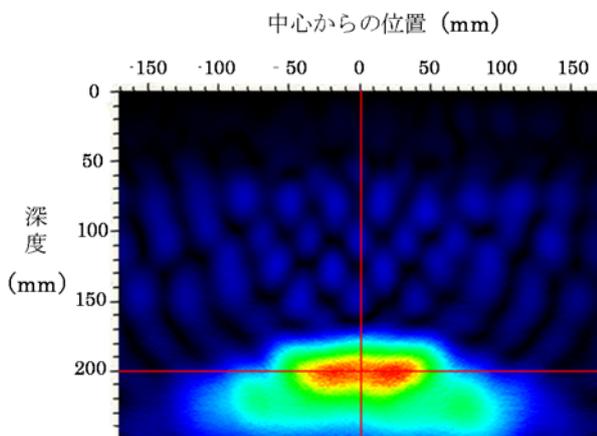
図-6 超音波トモグラフィー画像（空洞あり）

一方、図-6に示している空隙がある供試体では、境界面である深度200mm付近で強度の高い赤色が現れており、背面空洞を検知できていることがわかる。さらに、トモグラフィー中央に段差があり、緑色の範囲がある程度平滑に現れていることより、境界面も検知できていることがわかる。しかし、埋設している空洞の幅が50mmであるのに対し、トモグラフィー画像では赤色の幅が80mm程度現れており、空洞の幅を正確に検知できていない。これは今回使用した周波数によるものと考えられ、周波数を適切に調整することで検知精度が向上すると考えられる。また、空洞をエアクッションを用いて再現しているため、亀裂などと異なり境界面が変動する影響も考えられる。

- 1) 超音波非破壊試験ではコンクリートと石板の間に存在する空洞の位置を正確に判定できた。ただし、空洞の範囲については、今回の試験方法・条件では正確に判定できなかった。
- 2) 超音波非破壊試験では、コンクリートと石板の境界面の性状を正確に検知することができた。
- 3) 電磁波レーダー試験では、空洞の有無ならびに境界面の位置を正確に判定することができなかった。この原因として、今回設定した電磁波の減衰などの影

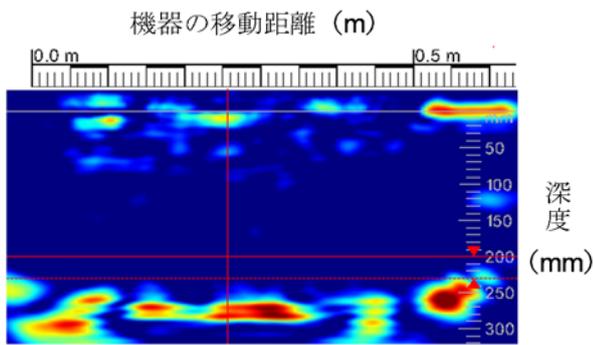
図-7 電磁波レーダー試験結果 (空洞なし)

図-7、8は電磁波レーダー非破壊試験によって得られた結果である。図中には赤色の横線が2本示してあり、上側の横線がコンクリートと石板の境界面、下側の横線が供試体底面を示している。図-7、8より、どちらの供試体も境界面を正確には検知できなかった。境界面を検知できていないのは、コンクリートと石板の誘電率にあまり差がなかったことが考えられる。

また、異なる部材の境界に空洞があったとしても電磁波は空洞で反射するので検知できるはずである。しかしながら、本試験では空洞を検知できなかった。背面空洞を検知できていないことに関して考えられる要因をいくつか挙げてみると、まず電磁波の減衰が考えられる。本試験の空洞の深度は200mmであり、減衰によって電磁波のエネルギーが弱くなってしまったことが考えられる。ただし、図-7、8ともに供試体底面付近で強い反射が検知できていることから、明らかに異なる境界は検知できていると考えられる。この点を考慮すれば、図-8の空洞背面の反射強度は図-7よりも反射強度が弱く、空洞が存在することによる影響が伺える。
