全面面導水パネルを施工されたトンネル の覆工コンクリート調査手法の提案

PROPOSAL OF CONCRETE SURVEY METHOD FOR TUNNEL CONSTRUCTED ENTIRELY WATER CONDUCTING PANEL

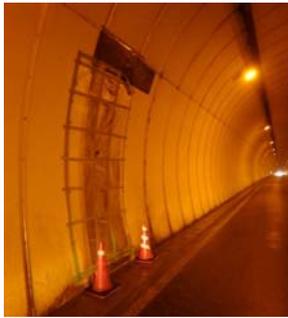
写真-1 応急措置状況（面導水パネル一部撤去，緊急点検時）

平成29年度春の閉鎖開放時に、道路パトロールを実施した際、面導水パネル下部に異常（パネルのはらみ等）

が見られたため、下端部の一部を撤去（写真-1）したところ、一部路面に土砂が出ている状態が確認された（土嚢3～4袋程度の土砂を確認）。面導水パネルを一部撤去して、覆工面を目視確認したところ、湧水（漏水）とともに覆工に穴（空洞）が確認され、穴周辺の覆工コンクリートは土砂化している状態であり、手で崩壊するような状況であった（写真-2）。

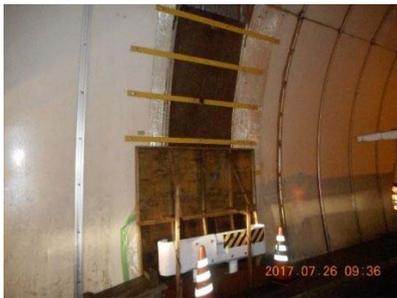
写真-3 応急措置（当て板工+平鋼（アンカー併用））

漏水箇所が側壁部であったため、当て板工+平鋼（アンカー併用）による応急措置（写真-3）を行ったが、安全性の確保のために、次年度の春の閉鎖開放時に間に合

わせるためにも、早急に調査を実施し、冬季閉鎖期間（12月～4月の4か月間）にて施工が完了できる抜本的な補修対策工が必要な状態であった。

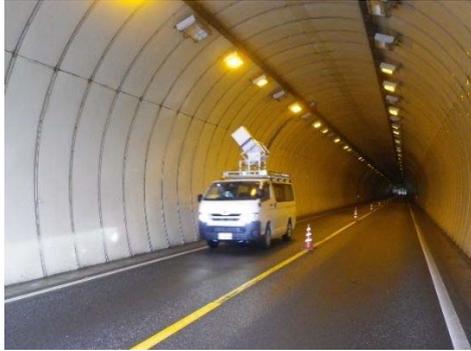
写真-5 非接触型レーダ探査状況

非接触型レーダ探査は、写真-4のアンテナを車両に設置し、写真-5のように走行しながら計測を実施した。

非接触型レーダ探査の特徴としては、時速50km程度で走行しながら巻厚・空洞確認ができるため交通規制が不要であり、アンテナの位置を変えることにより任意に

測線を変更することができる。また、表層からの45cm程度までは探査が可能である（接触型のレーダ探査は、一般的に表層から約1m程度まで探査可能である）。

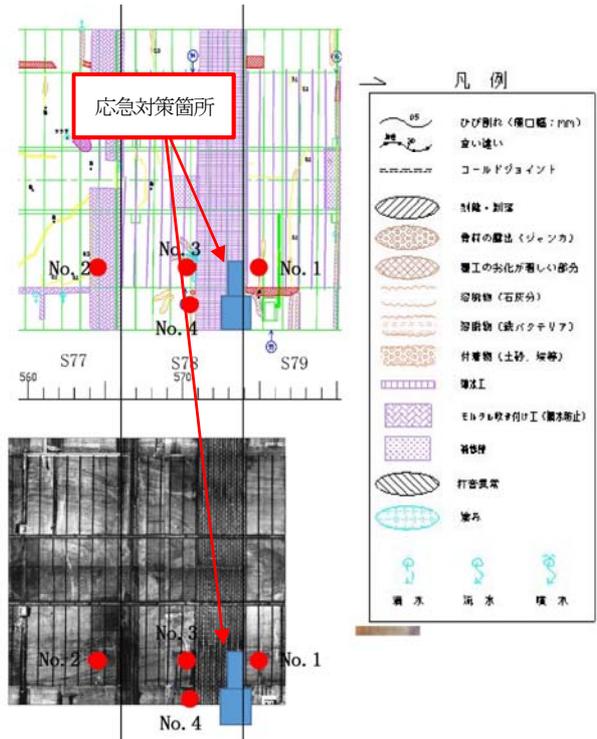
図-1 ドリル削孔及びシュミットハンマー試験の調査位置

ドリル削孔は、覆工コンクリート及び覆工背面状況の確認を行うために実施した（図-1）。

覆工背面の地山状況は、検尺棒による簡易的な貫入試験により、検尺棒を地山に向かって突く際の硬さ加減にて、判断を行った。

シュミットハンマー試験は、覆工コンクリートの強度を面的に把握するために実施した。

調査方法は、シュミットハンマーを用いて、覆工面の反発度により、覆工コンクリートの圧縮強度の推定値により、確認を実施した。

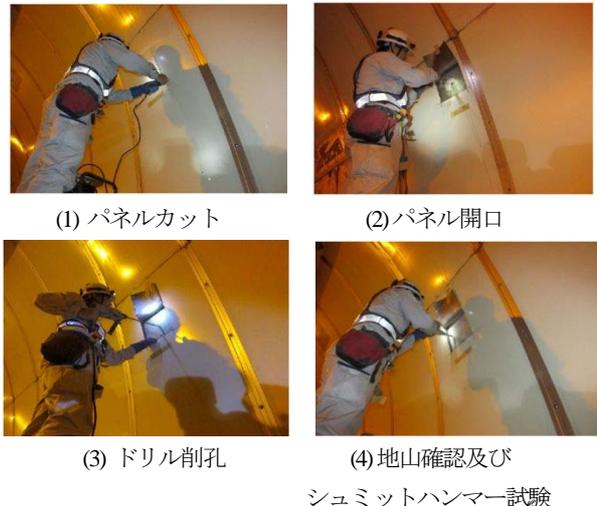
写真-6 ドリル削孔及びシュミットハンマー試験状況

調査方法（写真-6）は、面導水パネルを一部カットし、レッグハンマー等を用いて覆工コンクリートの削孔を実施した。なお、削孔は、覆工背面の地山まで到達する深さまで実施した。

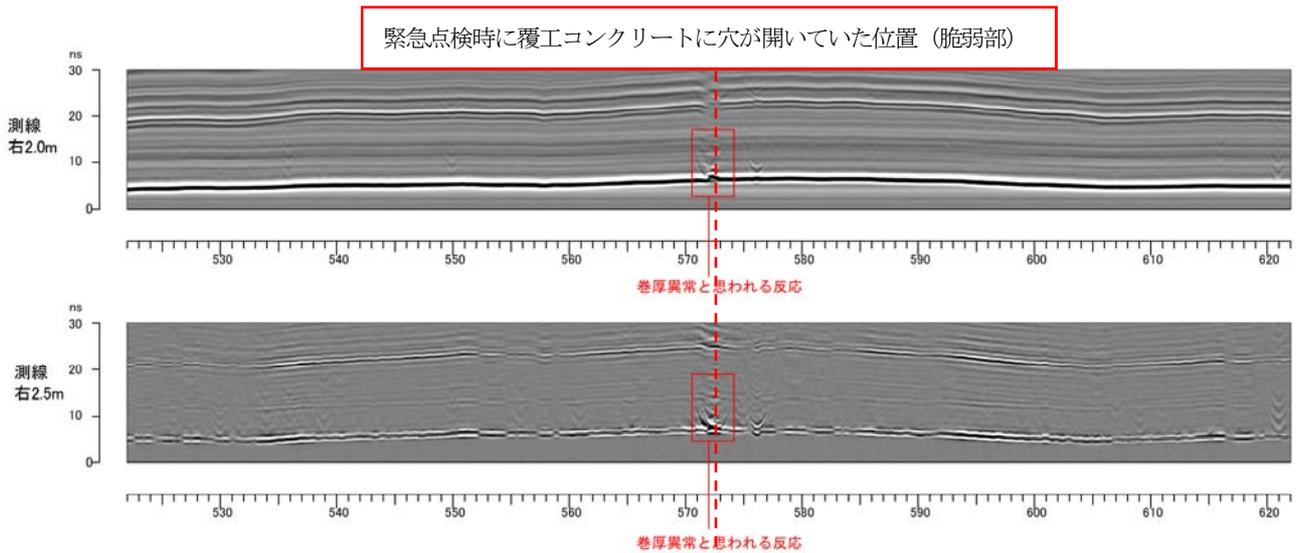
図-2 非接触レーダ探査結果 (L=530m~620m付近)

非接触レーダ探査結果（図-2）より、L=572mの付近にて巻厚異常（脆弱部）の反応と思われる箇所が確認され、その他の箇所では反応は見られなかった。

巻厚異常の反応範囲が、緊急点検時に覆工コンクリートに穴が開いていた箇所（脆弱部）と位置が一致しており、面導水パネルが設置されていても、覆工コンクリートの巻厚・背面空洞の異常反応をとらえることができた。また、レーダ探査結果より、覆工コンクリートの脆弱部の範囲は局所的であると思われる。

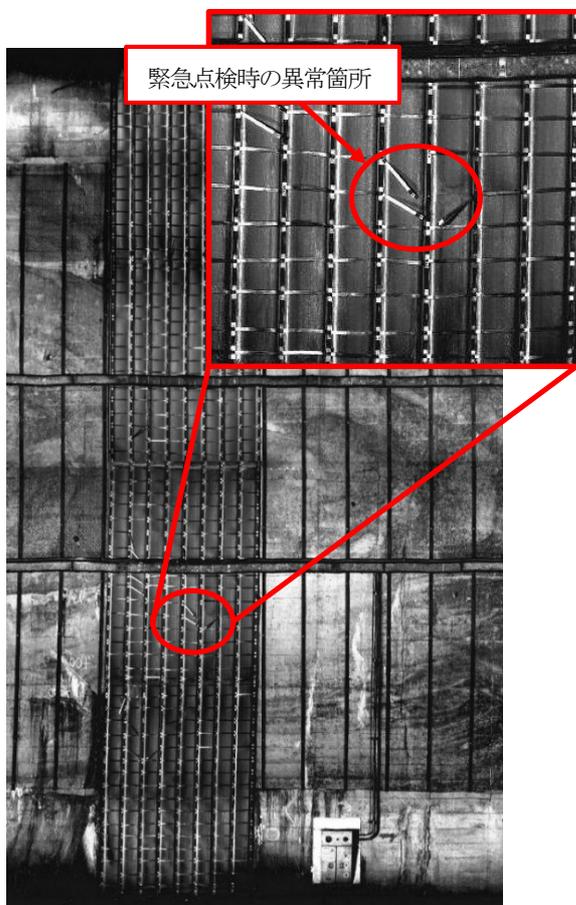
写真-7 過去の壁面展開画像 (L=570m~575m付近)

非接触レーダ探査により、抽出を行った範囲 (L=570m~575m) にて壁面展開画像 (写真-7) の確認を実施した結果、導水樋の取付金具と思われる箇所が一部破損が見られ、この部分の覆工が劣化 (アンカーが確保できていない) 可能性がある (H15.10点検時には既往導水樋が設置されていたため目視できていない)。

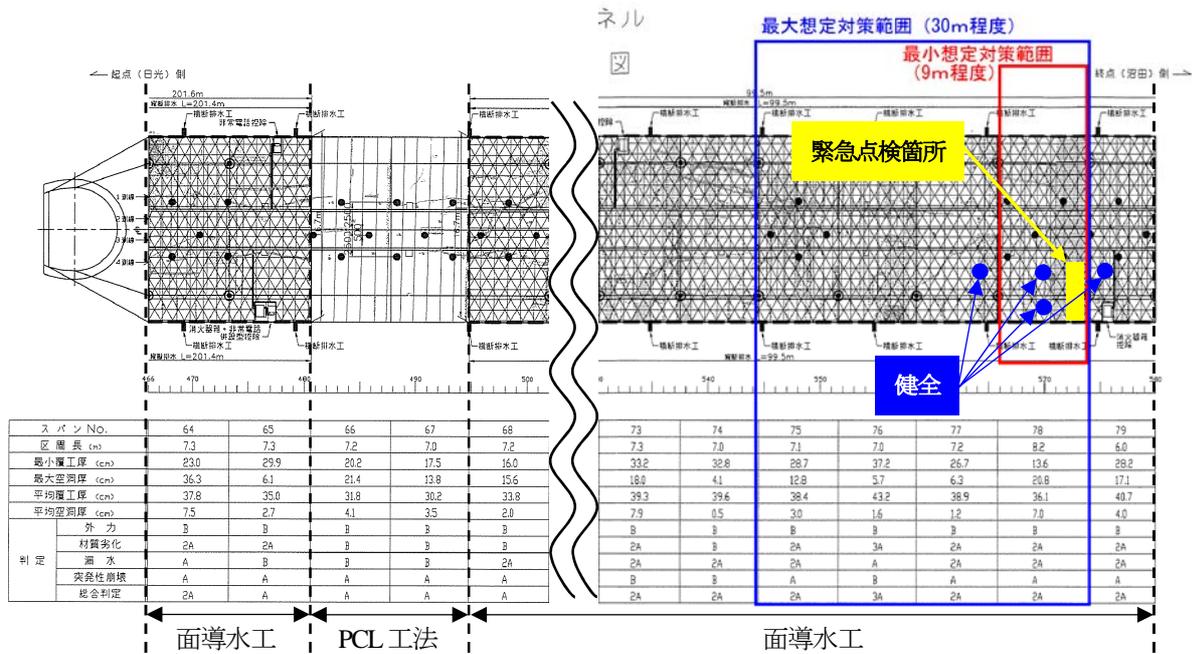
図-3 対策工の範囲

図-3に調査前に想定していた、対策範囲である「最大対策範囲 (30m程度)」 (既存の導水樋設置位置と覆工コンクリートの表面状態より判断)、「最小対策範囲 (9m程度)」を示す。

詳細調査結果により、覆工コンクリートの脆弱部は、L=572m付近の局所的な範囲であることが確認されたことから、当初想定していた「最小区間である9m (スパン79を包含する延長)」を対策工の範囲とした。

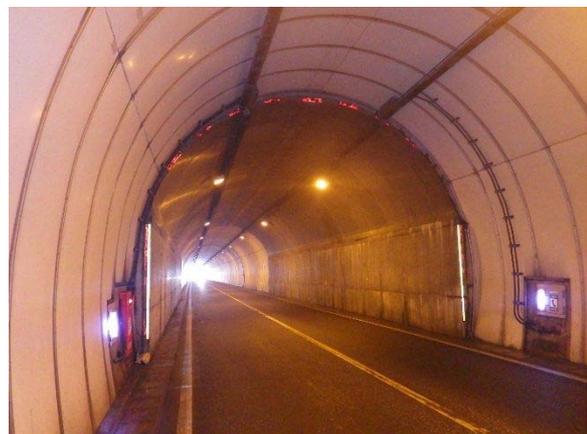
写真-8 金精トンネルの既設のPCL設置区間

冬季の閉鎖期間 (12月~4月までの4か月) の限られた期間で施工が可能であり、本トンネルでの施工実績がある (写真-8) ため、事前に作製したPCL板を設置するPCL工法を選定した。

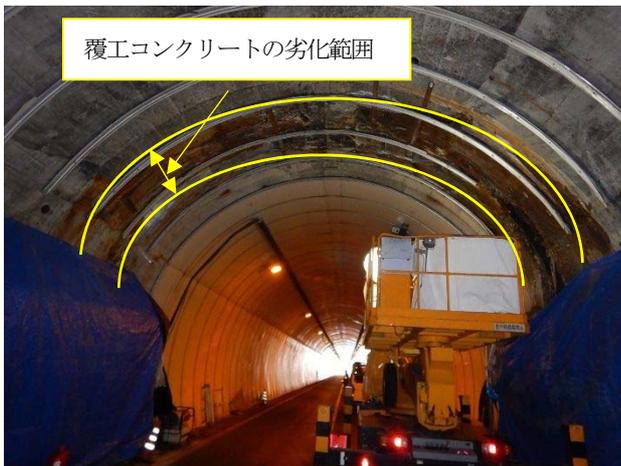
写真-9 面導水パネル撤去後の覆工コンクリートの状況

PCL板の設置に先立ち、対策範囲の既設の面導水パネルを撤去し、撤去範囲の覆工コンクリートを目視確認したところ（写真-9）、非接触レーダ探査にて巻厚異常と思われる反応の箇所（L=572m）と覆工コンクリートが目視にて実際に劣化している箇所（湧水等により土砂化している箇所等）と一致していることが確認できた。

これより、面導水パネルを設置された状態でも非接触型レーダ探査により、覆工コンクリートの状態を確認できることが実証された。

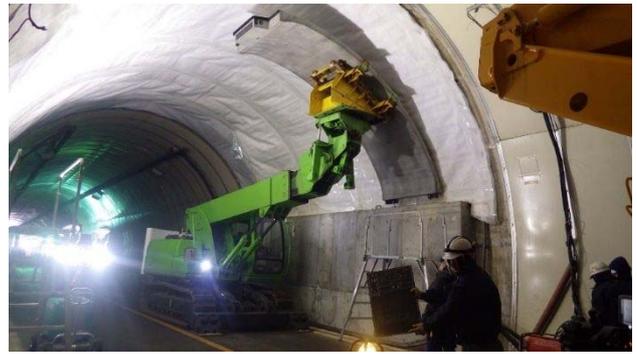
写真-10 スピンアームによるPCLの設置状況

PCL工事は、防水シート工を設置し、PCL板を設置する位置の墨出しを行い、スピンアーム（写真-10、PCL板の設置機械）を用いて、PCL板を所定の位置に設置する。PCL板は左右一組でセットになっており、片方のPCL板を設置後、受台（写真-11）を中央に据えて残りの片方を設置する。PCL板設置後に、裏込め注入工を実施し概ね終了となる。
