覆工表面ひび割れ分布と振動特性に着目した トンネル健全度評価手法の検討

本報告は、大分県内の老朽化した実トンネルを対象に、覆工の表面ひび割れ分布や常時微動計測に基づく振動特性について考察を行い、表面ひび割れと覆工背面空洞との相関を詳細に分析した。特に覆工背面空洞が大きいほど、振動フーリエスペクトルの値が大きくなり、覆工の不健全部と健全部の相違が明示できた。さらに、覆工背面空洞の存在がトンネル天端部の緩み領域を拡大させ、崩落を防止する対策工が必要であることを地山劣化モデルを用いた数値解析により示した。

STUDY ON TUNNEL SOUNDNESS EVALUATION METHOD BASED ON SURFACE CRACK DISTRIBUTION AND VIBRATION CHARACTERISTICS OF LINING

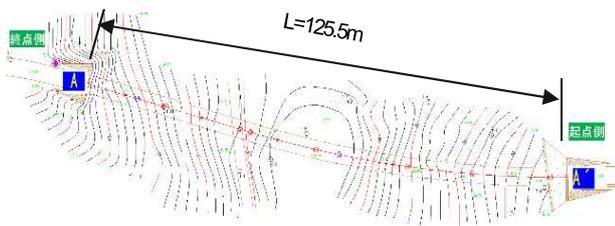
図-1 研究対象トンネル平面図

研究対象トンネルは、昭和29年に施工された幅員4.1m、高さ4.9mの在来工法で施工されたトンネルである。図-1に研究対象トンネル平面図を、図-2に地質縦断面図(イメージ図)を示す。トンネル周辺の地質は、主に万年山火山等の活動に関わる火山扇状地堆積物によって構成する

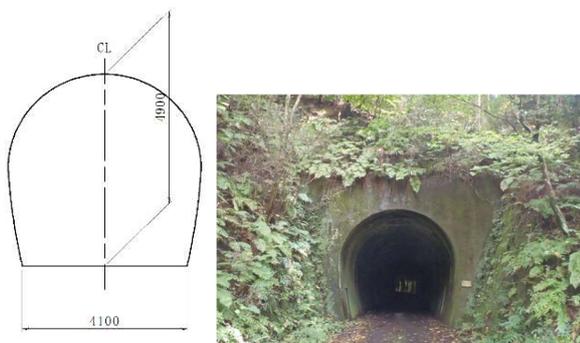
図-3 トンネル断面図及び終点側坑口部写真

と推定され、この基盤に万年山火山の安山岩質溶岩が分布している。トンネル延長は125.5m、最大土被りは26m、周辺地山の一軸圧縮強度は0.51N/mm²、静弾性係数は220～420MN/m²と推定されている。地山の自立性は悪く、地山強度比が1.6程度であることから、地山等級DII程度と推測される。このような状況から、本トンネルは通行に支障が出るほど覆工コンクリートの劣化損傷が進んでおり、定期点検による対策区分は、IVと判定されている²⁾。図-3にトンネル断面図、図-4(a)に覆工表面のひび割れ分布図、図-4(b)に空洞探査測定位置図、図-4(c)に背面空洞調査結果を示す。図-4から次のとおり整理できる。

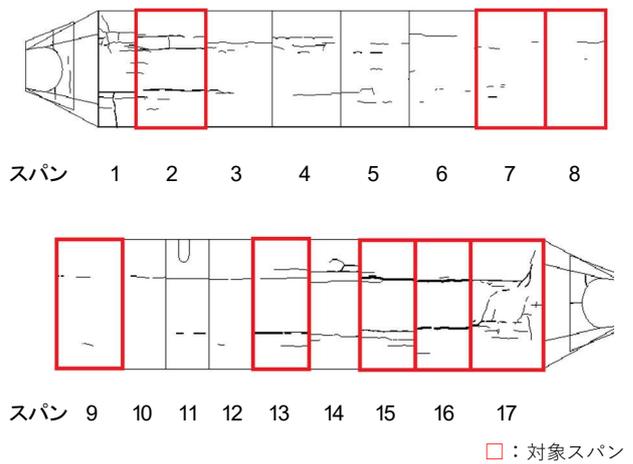
(a) 覆工表面ひび割れ分布

- ① スパン 15, 16 のアーチ部に幅 3.0mm 以上の縦断方向のひび割れがあり、スパン 17 で幅 2.0mm 以上の斜め横断、縦断するひび割れが確認された。
- ② スパン1から4, 13～17ではひび割れが密集しており、幅0.3mm以上のひび割れ密度が0.2m²/m²を超える。
- ③ ひび割れの対策区分は、スパン15, 16がIV判定で、スパン17はIII判定である。
- ④ うき・はく離の対策区分は、スパン9, 10, 12, 16がIV判定であり、それ以外はIII判定である。また、全面的に浮きが分布している。
- ⑤ 覆工背面空洞箇所はトンネル中心線左肩部よりも中心部および右肩部のほうが大きい。

図-4 対象トンネルの覆工表面ひび割れ分布と覆工背面空洞分布

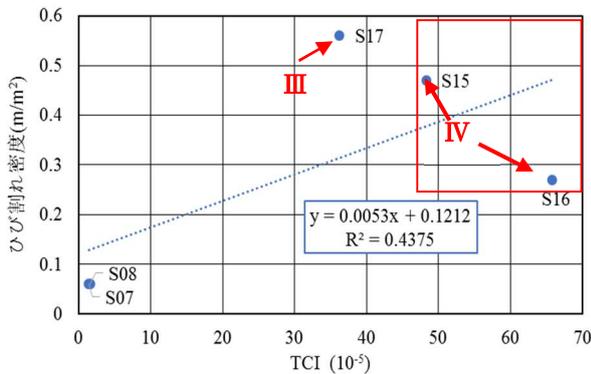
図-5 ひび割れ密度とTCI指数に対する対策区分判定結果³⁾

覆工背面空洞と覆工表面ひび割れが多い箇所および少ない箇所を8スパン選別し、対策区分に対するひび割れ密度とTCI指数算出結果を比較した。その結果、スパン17のひび割れ密度は0.56m²/m²に対して対策区分はIII判定(ひび割れ幅2mm, 延長2.5m)である³⁾。この一方で、スパン15, 16はひび割れ密度は0.47m²/m²および0.27m²/m²と、スパン17に比べて小さいが対策区分はIV判定(ひび割れ幅3mm, 延長5m以上)と悪い判定となっている。

これは図-5に示すとおり、ひび割れ密度の大きさに比べてひび割れ幅と方向が考慮された TCI 指数のほうが、対策区分の判定に近い状況を示していることがわかる。

比較的覆工背面空洞が少なくその影響を受けにくいと推測される、左右のフーリエスペクトルとフラクタル次元の関係を図-8に示す。プロットされた点は、おおむねひび割れに対する対策判定区分³⁾の比較的健全な予防保全段階の判定IIb、早期措置段階の判定III、緊急措置段階の判定IVの範囲に区分できることが分かった。判定IIbの範囲のフーリエスペクトルおよびフラクタル次元は小さい値を示し、判定IIIおよび判定IVの範囲は大きい値を示している。また、図-5に示す判定IVのスパン15、16のTCI指数が高いという結果と、同スパンのフーリエスペクトルとフラクタル次元が高いという結果から、高速道路会社の健全度評価に使用されているTCI指数と同様の傾向を示したことが分かった。

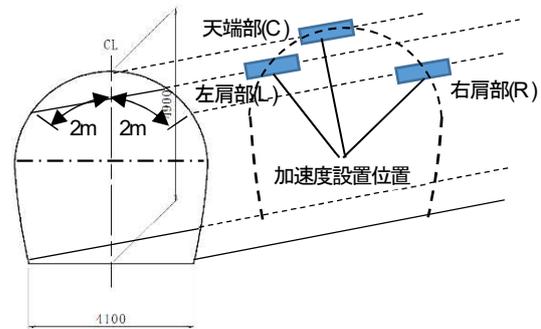
図-6 加速度計の取り付け位置

ここでは、覆工面において微小な振動を計測するために、分解能1mgalという微小加速度を計測できるサーボ型加速度計を用いた。加速度計の取り付け位置は、図-6に示すとおり天端部、左肩部、右肩部において、トンネル軸方向、横断方向、上下方向の3方向に取り付けた。写真-1に加速度計取り付け状況を示す。

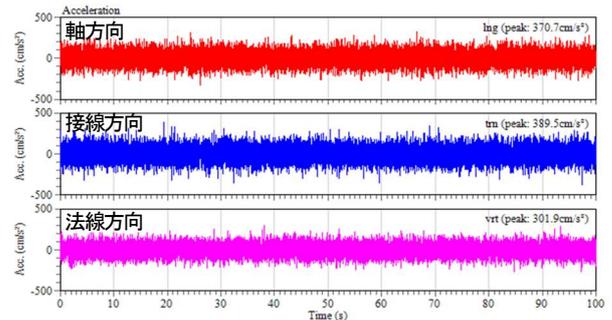
図-7 加速度波形の一例

得られた加速度波形の一例を図-7に示す。また、算出

した各スパンのフーリエスペクトル代表値を表-2に示す。表中のスパンNo.は、Lが左肩部、Rが右肩部、Cが天端部の計測位置を示す。フーリエスペクトル解析は、0.001秒間隔で180秒間計測した加速度からスパイクノイズを取り除き、6個の10秒間の加速度データを作成して行った。解析は、建築研究所のソフトウェアの「View Wave」を使用してフーリエスペクトルを求めた。1個あたりのフーリエスペクトルの代表値は、加速度計の計測周波数範囲のうち信頼性がある範囲である15Hzから250Hzまでの平均値とし、1スパンあたりの代表値は、6個のフーリエスペクトルの最小値を式(2)により3方向を合成したフーリエスペクトルを代表値とした。

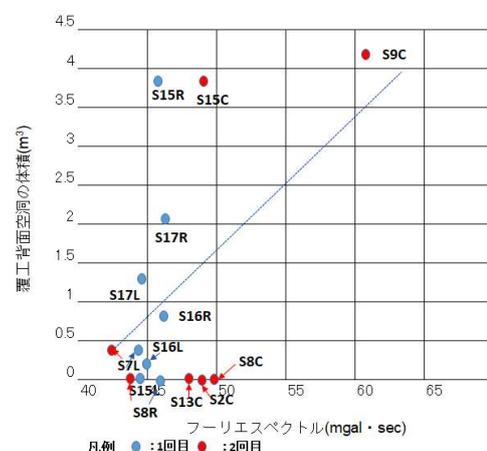
図-9 フーリエスペクトルと覆工背面空洞体積との関係

対象スパンのフーリエスペクトルと、電磁波探査に基づいて算出した覆工背面空洞の体積との関係を図-9に示す。覆工背面空洞の体積が大きいスパンの天端部フーリエスペクトル9C、15Cに着目する。9Cは、フラクタル次元が1.145と他のスパンよりひび割れは少ないが、フーリエスペクトルは60.390mgal*secと高い値を示す。15Cは、フラクタル次元が1.491とひび割れが多いが、フーリエスペクトルは49.267mgal*secと9Cより低い値となった。これは、覆工背面空洞の体積がスパン9のほうが大きいことから、フーリエスペクトルは覆工背面空洞の体積に影響を受けるのではないかと考えられる。

天端部に覆工背面空洞が存在しないスパンの天端部フーリエスペクトル13C、2C、8Cに着目する。覆工背面空洞が存在しなければ、フラクタル次元が増加するとフーリエスペクトルも増加すると想定していた。しかし表-1に示すとおり、フーリエスペクトルの増加に対してフラクタル次元はスパン13で1.430、スパン2で1.302、スパン8で1.095と減少している。そこで、推定覆工厚に着目すると、スパン13で25.5cm、スパン2で22.2cm、スパン8で18.4cmと薄くなっていることから、覆工厚が薄くなるとフーリエスペクトルは増加傾向になるのではないかと推測した。

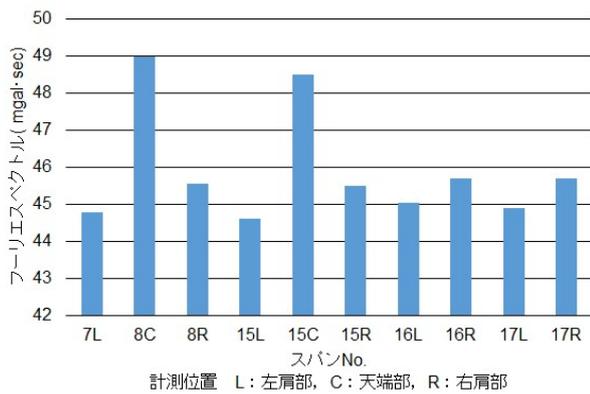
図-10 各計測位置のフリーエスペクトル

覆工背面空洞が存在するスパン15, 16, 17に着目する。図-10に各計測位置でのフリーエスペクトル、図-11に覆工背面空洞調査結果図を示す。同スパンの左肩部、天端部、右肩部に着目すると、覆工背面空洞の有無とフリーエスペクトルの値には相対的に関連があるように見える。しかし、各スパン同士のフリーエスペクトル値と覆工背面空洞量には関連性を見出すことは困難であることから、フリーエスペクトルの値は、ひび割れ分布の程度、覆工厚、覆工背面空洞などによる複合的な要因により変化するものと考えられる。

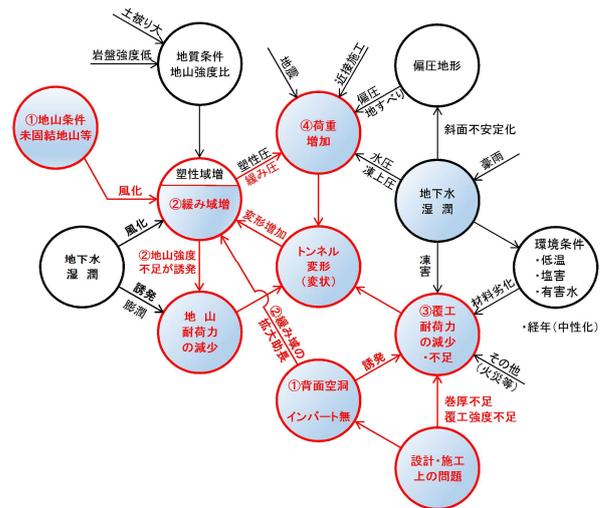
図-12 トンネルの変状関連図⁸⁾より引用 (加筆修正)

トンネル変状を顕在化させる原因は、図-12⁸⁾に示すように、①未固結地山のトンネル周辺地山強度低下、②緩み領域の拡大助長（覆工背面空洞等の残存、ブロッキングポイント応力集中等）、③覆工の耐荷力不足（施工不良・巻厚不足・覆工材料品質不良）、④緩み圧（荷重）の増加（地震・近接施工による鉛直地圧の増減等）が複合的に関連していると考えられるが、ひび割れ分布が少なく覆工背面空洞が存在しないが、フリーエスペクトルの

○ : 今回関係する変状メカニズム

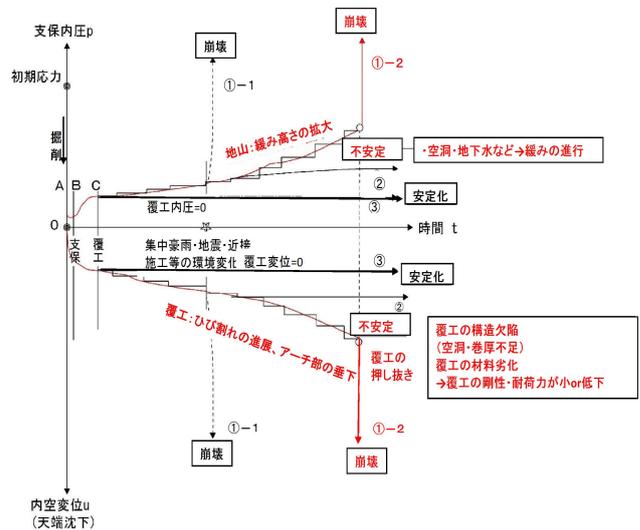
図-13 緩み圧によるトンネル変状の進行状況

緩み圧の進行	支保内圧	内空変位 (天端沈下)	トンネルの状態	備考
曲線①	大	大	大	不安定	覆工の耐荷力以上の荷重が外力として作用した場合には覆工が押し抜き破壊で崩壊に至る場合がある。
曲線②	小~中	小~中	小~中	↑ 安定	
曲線③	0	0	0

NATMで施工されたトンネルは、地山変位が収束した後に覆工が施工されるため、覆工に外力は作用しないのが一般的である。このため、トンネル上部領域あるいは周辺の地山状態等に変化が無ければ、曲線③で示されるように、覆工に変位は生じず変状として現れることはない。一方、矢板工法で施工されたトンネルは、覆工と地山との密着性が低く、覆工打設後においても地山の緩みが生じることから、最終的には覆工も荷重を受け持つという構造となっている。このため曲線②に示されるように覆工打設後、時間の経緯と共に地山の緩み高さが拡大し覆工に緩み荷重が外力として作用し、ある段階で安定することになる。スパン9はさらに、地下水流入などによる周辺地山の風化が進むと、トンネル上方の地山の緩み高さが時間と共に拡大し、曲線①-2で示されるようにトンネル上部の緩んだ地山が荷重として覆工に作用し、緩み領域の拡大とともに支保内圧が徐々に増加する。それに伴いトンネルの内空変位も増加し、覆工にひび割れが発生、進展することになり、緩み荷重が覆工の耐荷力以上となった時点で覆工が押し抜き破壊され、崩壊に至る場合があるというメカニズムが想定される。

一方、ひび割れ分布が少なく覆工背面空洞の体積が大きく、フリーエスペクトルの値が高いスパン9については、天端部の覆工厚が12cmであることから、図-13に示す緩み圧の変状メカニズム⁸⁾に示されるように、最終的には押し抜きせん断で覆工が突発崩壊を起こす可能性を秘めていると推察できる。

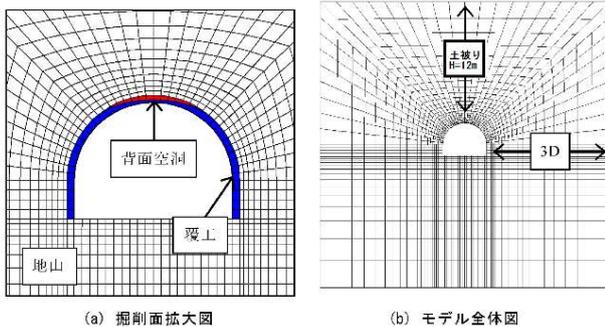
図-14 解析モデル

解析モデルでは、図-14に示すとおり突発性崩壊に着目し健全度判定区分IIIと判断される天端覆工厚 20cm 以下、空洞厚 30cm 以上を想定した。

解析に用いたパラメータを表-3に示す。覆工の劣化は、既往研究を参考にして覆工の剛性を表-3のように低下させて表現した。解析ケースとして、覆工の強度低下を変化させたケースを設定した。

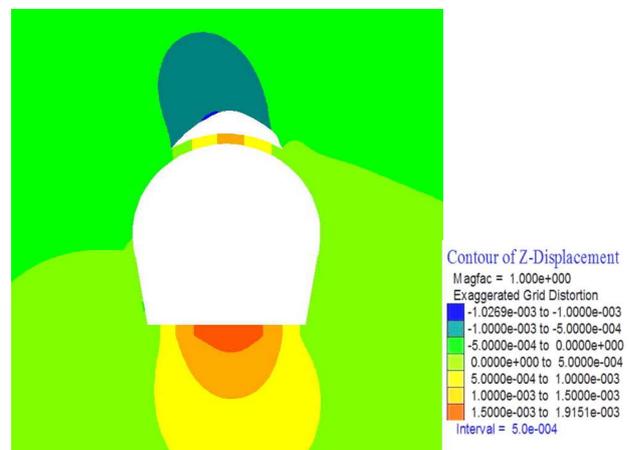
図-15 周辺地山の鉛直変位

図-15に周辺地山の鉛直変位を、図-16は覆工強度低下による差異を示す。図-15ではトンネルの背面空洞の存在によって緩み領域が拡大していることがわかる。特に、背面空洞部における覆工の鉛直変位が大きく生じており、天端部が崩落する恐れがあることから覆工の内面補強など対策が必要であると考えられる。

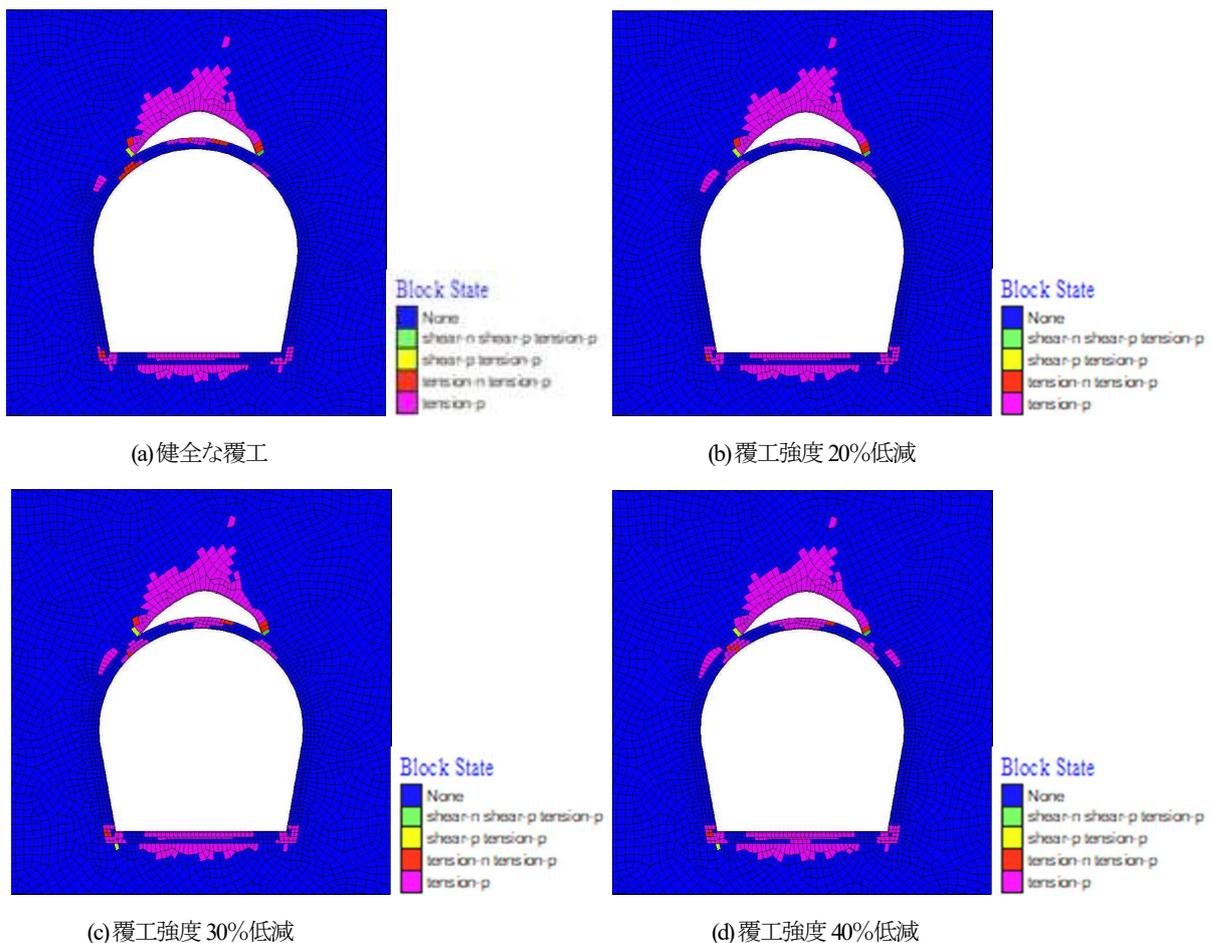
図-16 背面空洞が覆工強度の低下に与える影響

図-16 は背面空洞が覆工の健全度に与える影響を解析した結果である。図-16(a)が健全な覆工、図-16(b)(c)(d)が覆工の強度を 20%、30%、40%に低減させた際の覆工応力を示している。この結果、覆工の強度の低下に伴い覆工のアーチ部に引張応力が増加した。実現場の調査でもアーチ部に多くのひび割れが生じていることから、実際の現場の状況を表現できていると考えられる。

さらに、覆工と地山強度低下を考慮した数値解析により、覆工の強度低下が進むと早期に緩み領域が進展し、覆工の崩壊につながる可能性が大きくなることが明らかになった。これにより、覆工背面空洞注工によるゆるみ領域の抑制に加え、覆工自体の補強の必要性も指摘することができた。
