# 各種欠陥を有する山岳トンネル覆工の 変形破壊挙動に関する研究

欠陥を有する山岳トンネル覆工の保有耐力および変形性能を確認することを目的として，縮尺1/5のトンネル覆工模型実験装置による載荷実験を実施した．欠陥を有する覆工として，軽度の材料分離，著しい材料分離，低強度コンクリート，初期ひび割れ，コールドジョイントを設定し，鉛直荷重を与えて載荷実験を行った．実験の結果，これらの構造欠陥によって変状の発生順序や破壊の形態に大きな差異は生じないこと，著しい材料分離，初期ひび割れ，コールドジョイントを設けたケースでは，これらが弱点となり，トンネルの剛性や耐力が，健全な場合と比べて大きく低下することがわかった．

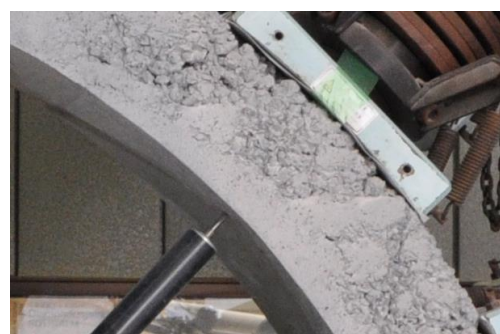
図-4 材料分離の状況（Case2）

Case2は軽度の材料分離を再現したケースである。剥離剤を塗布しない鋼製型枠を用い、型枠内にコンクリートを投入後に左右足付部は木槌で軽く締め固めを行ったが、パイプレータによる締め固めについては、左右足付部、アーチ部ともに行わずに打設を終了した。図-4に材料分離の状況を示すが、覆工表面には軽度のジャンカが現れている状態である。

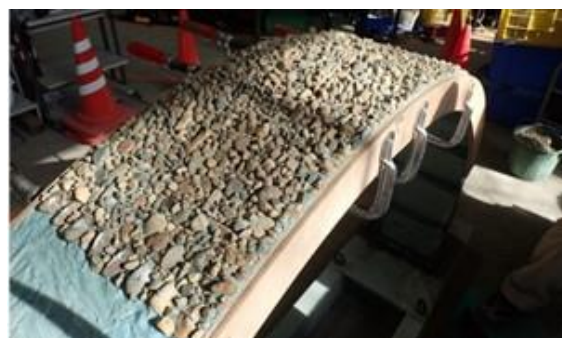
図-5 川砂利を敷き詰めた状態 (Case3)

- ①アーチ部に設置する鋼製型枠の内型枠上に油粘土を設置し、油粘土上に川砂利（最大粒径25mm程度）を敷き詰める（図-5）。
- ②型枠内の左右側壁部に所定の配合のコンクリートを打設し、パイプレータ及び木槌にて締め固めを行う。
- ③ジャンカを表現したコンクリートを作製するために、篩を用いて、所定の配合のコンクリートを粗骨材が多く含まれる部分とその他の部分にふるい分ける。
- ④③で作製した粗骨材が多く含まれる部分を、アーチ天端（ジャンカ部）川砂利上部に75mm厚程度になるように打設する。なお、この際の締め固めについては木槌で数回叩く程度とする。

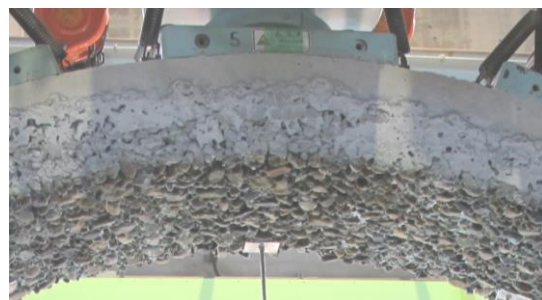
図-6 模擬ジャンカ作製状況 (Case3)

⑦型枠の脱型後、トンネル覆工内側に現れた油粘土を除去する。完成した模擬ジャンカを図-6に示す。妻部の状態から、顕著なジャンカが作製できていることが確認できる。

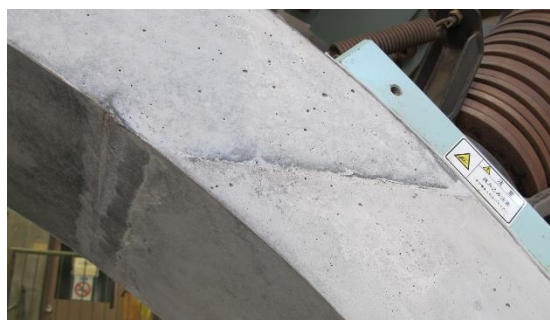
図-8 作製したコールドジョイント (Case6)

Case6は文献5)で実施したコールドジョイントを再現したケースである。コールドジョイントの位置はトンネル模型脚部から1mの高さとした。ここで、コールドジョイントの位置は、Case1において圧縮が発生した箇所に相当し、コールドジョイントの存在により圧縮の発生形態に影響が出やすい箇所に位置を設定した。コールドジョイントは、設定した高さでコンクリートの打設を一旦中断し、6時間の間隔の後、打設を再開することにより作製した。ただし、変位が大きくなった際にコールドジョイント部で大きなずれが発生することも想定されたため、コールドジョイント面において、ブリージング水をウェスで吸い取った上で、粗骨材(最大寸法20mm)をコールドジョイント部の左右それぞれに6個ずつ、せん断ずれを防ぐ役割として半分埋め込んだ。よって、今回模擬したコールドジョイントは、実際のトンネルに発生しているコールドジョイントよりもずれが発生しにくくなっている構造である。図-8に作製したコールドジョイントを示す。コールドジョイントは、目視で確認したところ、水平の分離面や、分離面近傍でコンクリートが密実でないことが確認できる。

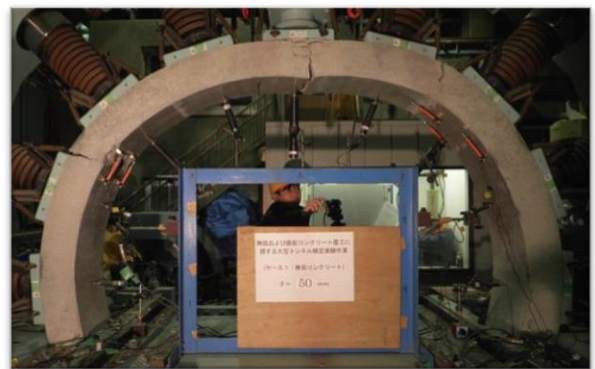
図-11 Case1（構造欠陥なし）破壊状況（ $\delta=50\text{mm}$ ）

Case1～Case6の各ケースについて試験終了時の状況を図-11～図-16に示す。また、各ケースのひび割れ発生状況を図-17に示す。

破壊形態は、ケース間で大きな違いはなく、概ね以下のような形態となった。天端部ひび割れの発生・進展はまず $\delta=2\text{mm}$ 程度で曲げひび割れが天端内側と左右肩部外側に発生して3ヒンジアーチ状態となった後に、ひび割れの先端が、天端部は荷重板側（地山側）に、左右肩部はトンネル内空側に進展する形態であった。図-18に、例として天端部のひび割れの進展を示す。圧ざの発生・進展は、 $\delta=19\text{mm}\sim 26\text{mm}$ の間において左右肩部内側で圧ざが発生し、 $\delta$ が大きくなるとともに圧ざ部分が成長する。Case1（構造欠陥）を例にとると、図-20に示すように、表面において薄い剥離が発生することから始まり、 $\delta$ が大きくなるに従い、剥離の範囲が周方向に広がりつつ、剥離・剥落する部分が覆工の内部に深くなっていき、最終的には、手のひら大の塊状の剥落が発生した。

$\delta=1\text{mm}\sim 3\text{mm}$ 程度で、荷重の低下が見られた。荷重の低下後は、荷重が再度増加していく傾向を示した。ただし、載荷開始直後に比べてトンネルの剛性は小さくなった。これは、図-11～図-14に示すように、クラウン部の内側や左右両肩に曲げひび割れが発生して、構造が3ヒンジアーチに変わったことによるものである。

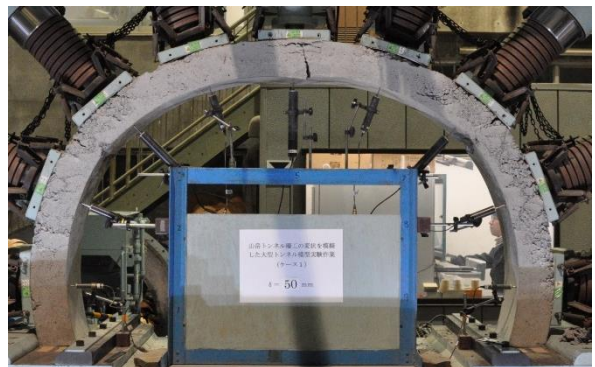
図-12 Case2（軽度の材料分離）破壊状況（ $\delta=50\text{mm}$ ）

構造欠陥による破壊形態の差異に着目すると、Case2（軽度の材料分離）、Case4（低強度コンクリート）は、Case1と明確な破壊形態の差は見られず、ひび割れの発生・進展の形態、圧ざの発生・進展の形態ともCase1とほぼ同様であった。

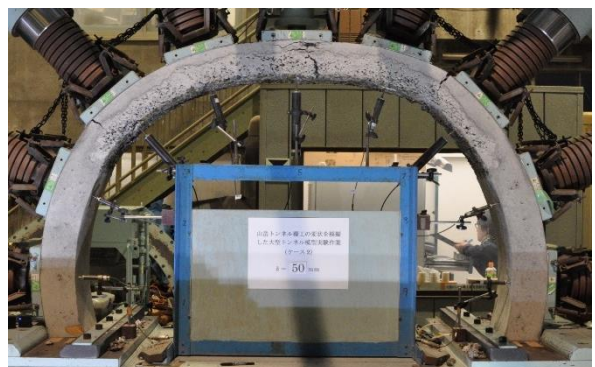
図-13 Case3（著しい材料分離）破壊状況（ $\delta=50\text{mm}$ ）

一方、Case3（著しい材料分離）では、天端部のひび割れ発生・進展は、アーチの覆工面に骨材が多く露出していることから、目視で精緻に把握することが困難であった。ただし、変形が進展し、ひび割れの幅が大きくなり目視で把握できるようになってからの挙動は、Case1と同様であった。圧ざの発生・進展については、図-21に示すように、Case1とは異なり、その発生・進展を詳細に把握

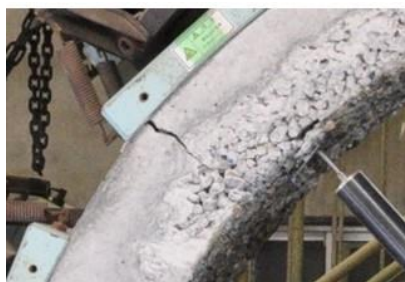
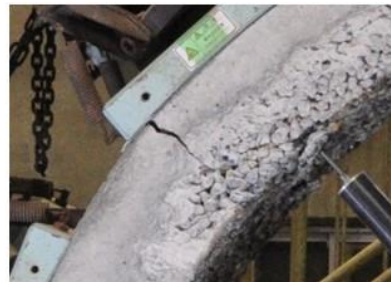
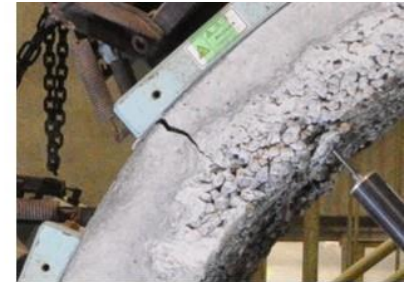
図-21 Case3（著しい材料劣化）の圧ぎ進展状況

することができず、粗骨材の剥離・剥落が突然発生するようなものであった。
