未固結高水位地山におけるトンネル掘削実績

Key Words : tunnel excavation, unconsolidated ground, gravel layer, high permeability, deep well

羽根トンネルは、新東名高速道路の海老名南 JCT～豊田東 JCT 間に位置し、終点・起点側から掘削を進める約 2.9km の山岳トンネルで、本工事では上下線 2 本を施工した。トンネル中央部より終点側の地点において、未固結で透水性の高い巨礫混じりローム層（砂礫層区間）が出現した（図-1 参照）。この区間の土盛りは約 50m 程度であり、自然水位はトンネル天端より約 20m 上方である。

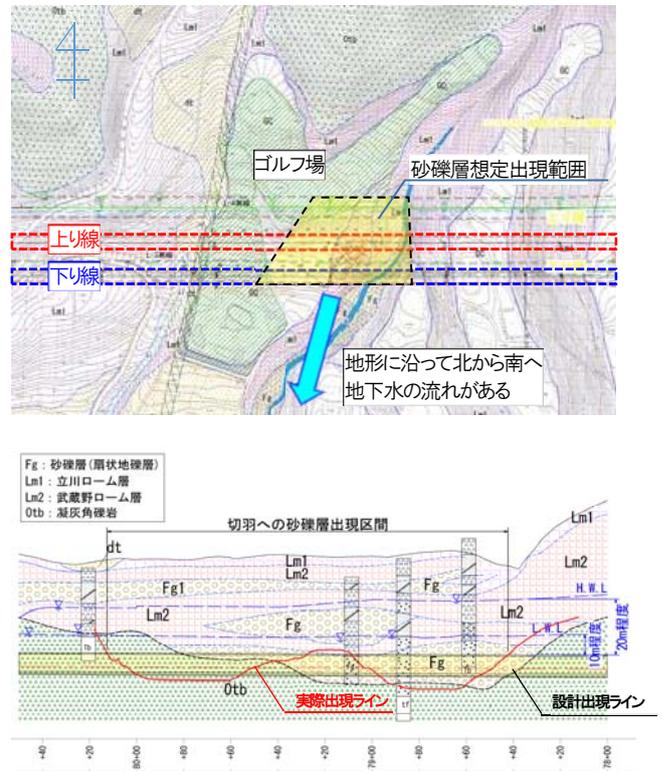
図-2 砂礫層区間地質縦断図及び平面図

図-2に地質平面図・縦断図及び観測水位とトンネルの位置関係図を示す。

砂礫層区間の地層は丹沢層群が分布し、強風化した凝灰角礫岩の上に砂礫層（扇状地礫層）・立川ローム層・武蔵野ローム層が互層となって構成されている。地下水位は高く、周辺の観測井戸の観測結果より自然水位は最大でトンネル上方 20m程度の位置に存在することが確認された。

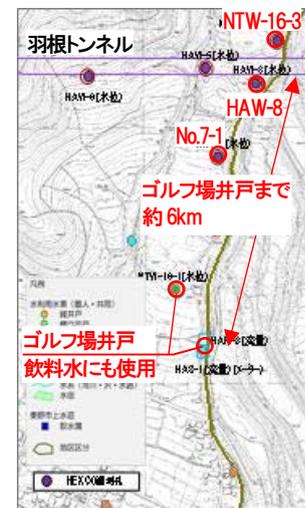
図-3 周辺観測井戸平面図

砂礫層区間では、自然地下水位がトンネル上方に位置し、北から南へと地形に沿って地下水の流れがある。下流である南側直近では飲料用も含めた地下水利用があるため（図-3）、トンネル施工により飲料用に影響を与えないレベルに抑える必要があった。

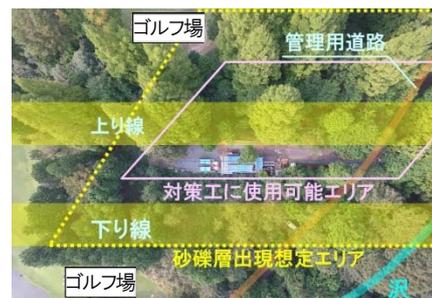
図-4 地表使用状況

また、トンネル砂礫層直上はゴルフ場敷地内であり、管理用道路から沢に掛けては急峻な崖となっている。地形と土地利用の制約より、地表からの対策工に使用可能なエリアは上り線の一部に限られた（図-4）。

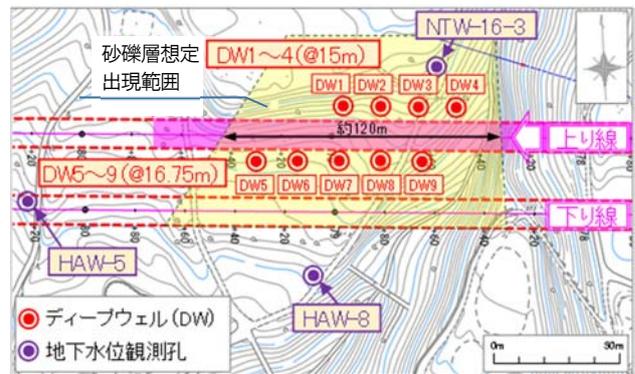
図-5 DW及び地下水位観測孔の配置

DWの本数及び配置は、トンネル底盤以下に地下水位を低下させることを目標に、砂礫層の深度分布・透水性等の地質情報や過去の地下水位変動を考慮して設定した。本数は、地下水位や透水性の変動リスクを加味したうえで、群井戸理論式から所要の揚水量を得られる本数を算定し、9本とした。一方、配置については、地表面（ゴルフ場）の制約を踏まえながら、より広範囲で所定の地下水位低下が達成できるよう、予測解析を繰り返し実行して最適化した。図-5にDW配置図を示す。

DWの掘削径はφ600mmとし、井戸径は施工時の制約を踏まえてφ400mmとした。また、掘削深度は対象となる砂礫層下の基岩-2mの平均深度65mとし、地下水解析のリスクケースをもとにポンプの最大揚水能力を500L/minとして選定した。

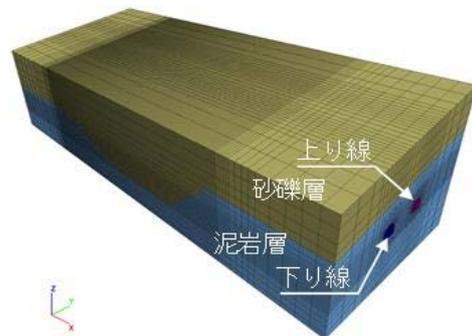
図-6 トンネル挙動・支保健全性解析モデル俯瞰図

b), c)で決定した支保及び地山に対し、図-6に示す解析モデルを用いた3次元掘削解析を実施し、トンネル変位と支保工の応力を確認した。解析結果を表-1に示す。これにより、トンネル変位は限界ひずみから算出した許容変位よりも小さくなり、支保工の応力は短期許容応力よりも小さくなることを確認した。

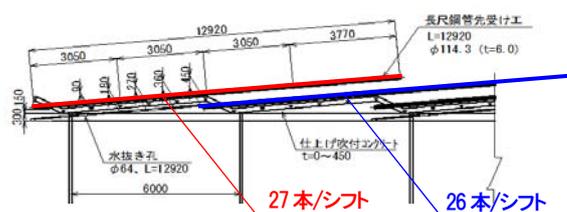
図-7 AGF配置縦断面図

3-(3)-b)にて後述の長尺鋼管先受け工（以後AGF）に対する環境対策により、周辺地下水環境への配慮から注入工を採用することが出来ず、I BOドライモルタルによる充填工となった。このため、通常の入注工と違って十分な地山改良効果が得られず、鋼管下部及び鋼管間の抜け落ちが懸念された。鋼管下部の抜け落ちに対しては、AGFを拡幅タイプとし、AGFと掘削面との距離を短くすることで対処した。鋼管間の抜け落ちに対しては、どの切羽面でも常に2シフト分の鋼管を配置することで対処した。このため、AGFシフトを6m(L=12.92m/本)で27本と26本を交互に施工することで打設鋼管が千鳥配置となる構造とした（図-7）。

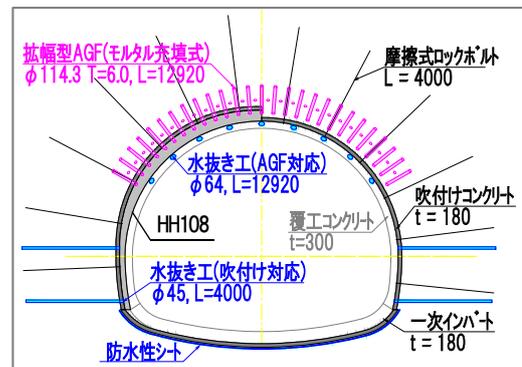
図-8 決定支保パターン

以上b)～e)に示した検討より、砂礫層区間におけるトンネル支保を表-2、図-8のように決定した。

一次インバート(吹付けコンクリート)部に関しては、施工基盤及び中央排水以下であるため、吹付けコンクリートに触れた水を坑内に導水することができない。このため、吹付けインバート施工前の底盤に防水性シートを設置し、地下水の一次インバートへの接触を低減した(図

-8参照)。

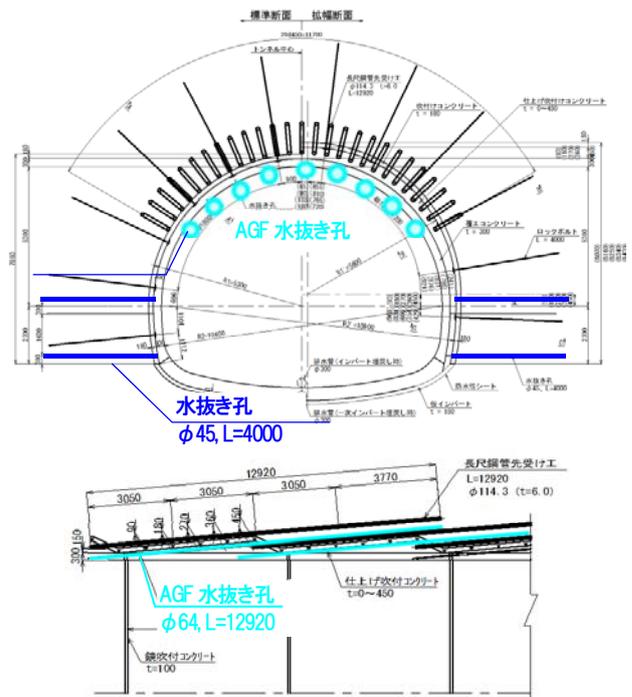
図-9 AGF環境対策

AGFの注入材としては、人体に無害かつアルカリを示さない材料が存在しない。このため、圧力注入時の注入材逸散による地下水への流入や、地山割裂への浸透による高アルカリ範囲の拡大を防止するため、注入材として粘性の比較的高いI B Oモルタルを用い、AGFを注入式ではなく充填式とした。

これに伴って拡幅型AGFを採用し、AGF鋼管とトンネル掘削面との距離を近づけることで鋼管下の地山小崩落を防止する構造とした。

さらに、AGF直下に水抜き孔を施工(図-9)することで、切羽前方にて改良体に触れた水をトンネル坑内に導水し、下流へ流出しにくい構造とした。

また、上半及び下半に水抜き孔を施工(図-9、L=4m、@1m)することで、吹付けコンクリートに触れた水は坑内へ導水し、下流へ流出しにくい構造とした。

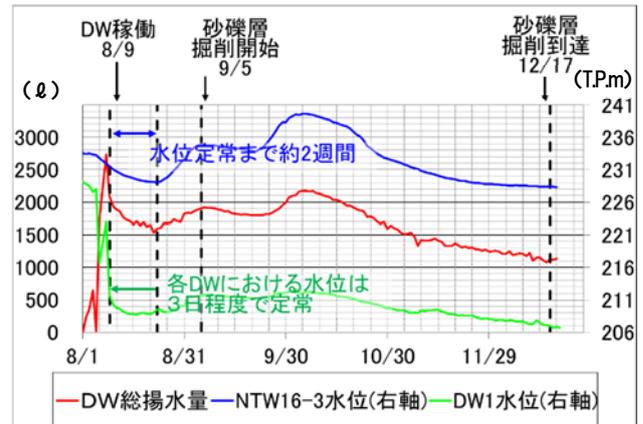
図-10 水位・水量観測結果

DWの稼働から砂礫層掘削到達までの水位・水量に関して観測した。砂礫層区間トンネル掘削時のDW総揚水量、トンネル上流側の観測井戸 NTW-16-3 及び DW1での水位観測結果を図-10に示す。稼働後、約3日程度でDWにおける水位は定常状態まで低下し、地山の水位を反映していると考えられる上流側観測井戸NTW-16-3が定常状態となるまで約2週間を要した。

砂礫層掘削開始後の9月30日ごろに一時大雨の影響で上流側観測井戸NTW-16-3の水位上昇に伴い、DW総揚水量も同時に増え、上流側DW1水位は一定であることからDWによる揚水効果が確認できる。

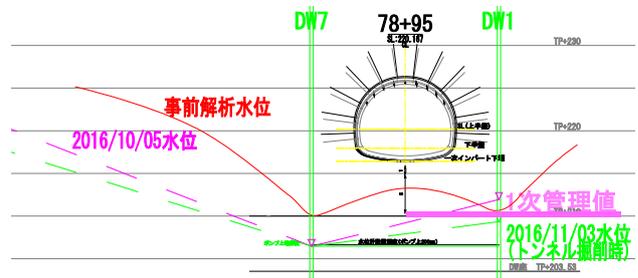
図-11 事前解析水位とDWでの実測水位断面図

なお、DW1以外におけるDW箇所における地下水位は事前のリスクケースにおける解析結果よりも水位低下がみられ、トンネル掘削に支障がない程度まで下がっていることが確認された（図-11）。

エリアA及びCにおいては100m程度のワイヤラインを含む探りボーリングと試掘により判定し、エリアBにおいてはDWにおける実測地下水位及び事前地下地下水位解析から判定した。エリアCにおける水位判定の例を図-14 に示す。実際の掘削時は、DW効果が及び掘削が湧水期となったことから特筆すべき湧水は確認されなかった。懸念であった高等水ゾーン（エリアB）においても、掘削開始直前には自然水位の低下とトンネル切羽が近づいたことにより本坑が排水坑となったことで、図-11 に示すとおりトンネル掘削時の地下水位は、1次管理値よりも低い位置であることが確認できた。

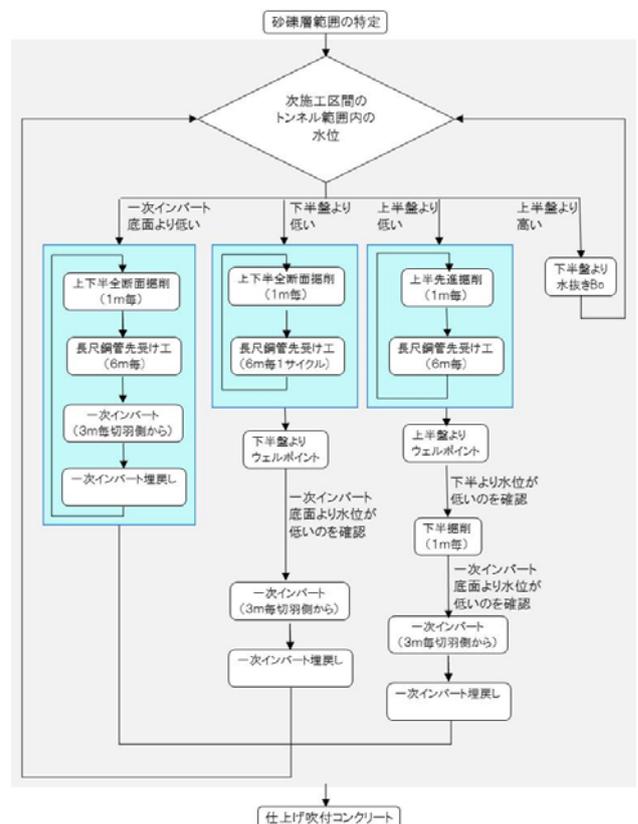
図-12 地下水位別の施工フロー

図-12に従い、砂礫層における地下水位が存在する箇

所は掘削せず、水抜きボーリングやウェルポイントにより水位を低下してから掘削する計画とした。

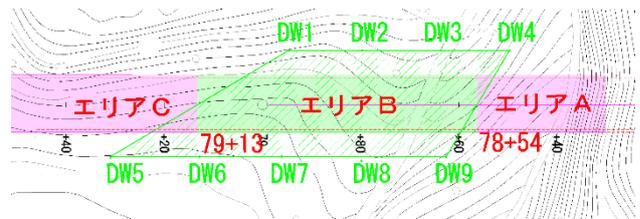
図-13 水位判定のエリア分け平面図

切羽前方の水位判定は図-13 に示すとおり、砂礫層区間をDWに囲まれた範囲とその他にエリア分けして判定した。

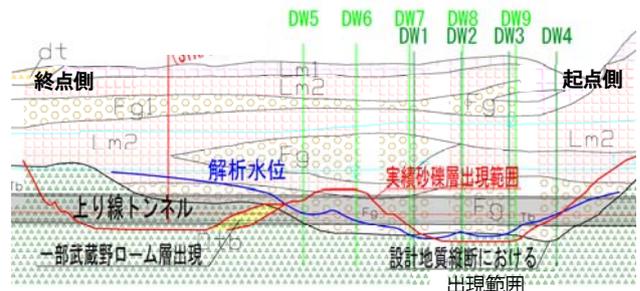
図-15 地質縦断面図および解析水位

図-15 に地質縦断面図及びトンネルセンターにおける砂礫層出現高さを示す。図上右の起点側からの掘削時に一度消失した砂礫層が約20m後に再出現したが、その他は最大2m程度の巨礫含む土石流性の砂礫層が切羽を占めた。砂礫層のローム部は粘性を有し、自立性は比較的高かった。DWにより水位を低下させていたため、切羽における湧水は減少しており、大規模な肌落ちは発生しなかった。ただし、施工盤において水を含むと泥濁化・流動化し、バックホウを含む施工重機のトラフィカビリティが確保できなかったことから、今回の砂礫層は地下水位以下のトンネル掘削でも施工盤からの湧水発生により、施工が困難な地山であることが確認された(写真-1)。実際の施工では、施工盤トラフィカビリティ確保のため、一次インバートの埋戻しやAGF施工のための上半盤への斜路を坑外から運び込む必要があり、砂礫層区間で合計約4,000m³程度の硬岩ずりが必要となった。

結果的に終点側の砂礫層が想定より広がったため、当初の地下水位解析では地下水位がトンネル掘削断面内まで上がってくる懸念があったが(図-15)、トンネル全線にわたって下半盤より水位が低く、一次インバート掘削時に300ℓ/min程度の湧水は確認されたが、切羽面からの湧水は滲む程度であった。

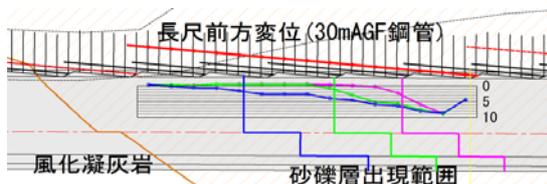
図-16 前方変位計測実績

また、切羽前方の緩み領域及び緩みの程度をとらえるため、先行変位計測を実施した。計測は4回実施し、切羽天端付近にL=30mのAGF鋼管を打設して水平傾斜計を設置して計測した。計測の結果、前方の緩み領域は小さく、上半切羽がおよそ0.5D程度手前に近づいたときに変位が開始し、切羽通過から1D離れ以内でほぼ収束した(図-16)。

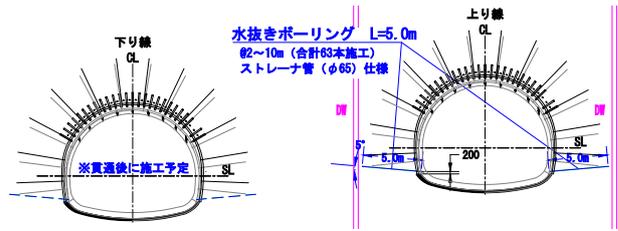
図-17 復水後の水抜き対策概要図

上記により、支保背面の水位上昇の抑制によりトンネル支保の健全性が担保できることが確認されたため、永久的な排水設備として水抜きボーリング及びブストレーナ管による排水構造を構築した(図-17)。

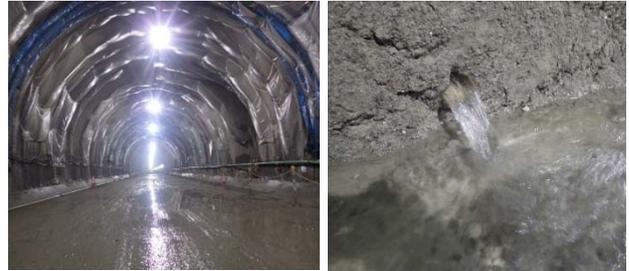
写真-2 地下水位回復後の坑内湧水状況・水抜き排水効果

トンネル支保構造は水圧を考慮して設計しておらず、構築された吹付けコンクリートなどの支保は数年にわたり高アルカリ性を呈する。将来的なDW停止後のトンネル支保への影響、近隣水位と水質に対する影響を確認するために、上り線貫通後の出水期にDWを停止した。この結果、2週間で約300mmの大量降雨後に、砂礫層区間を含む坑内500m区間において2.5t/minの坑内湧水がSLから下にかけて発生したが、トンネル掘削時に施工した水抜き孔が機能し、トンネル支保部材の応力上昇は発生せず、下流側井戸でアルカリ分は認められなかった。

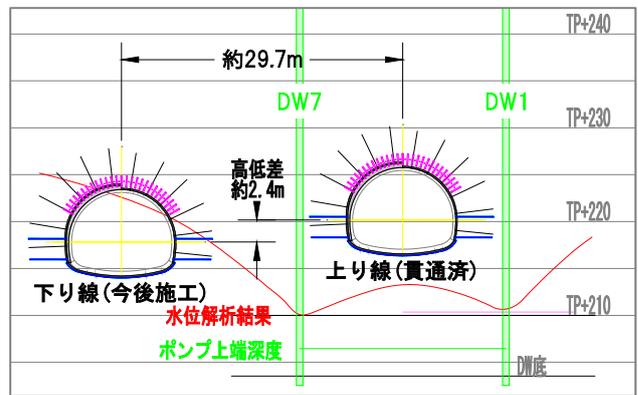
図-19 下り線側水抜き・探りボーリング概要図

下り線の対策として、既存のDWを稼働して上流側の地下水位を下げることで、上り線の掘削が完了し、前項に述べた水抜きボーリングによる坑内へのドレイン効果を期待した。また、上り線トンネル坑内から下り線側に向けてAGFスリット鋼管を使った延長31.22mの水抜き・探りボーリングを砂礫層区間で合計10箇所施工し、下り線側の地下水位の確認と下り線掘削時の切羽の水位低下対策を実施した(図-19、写真-3)。

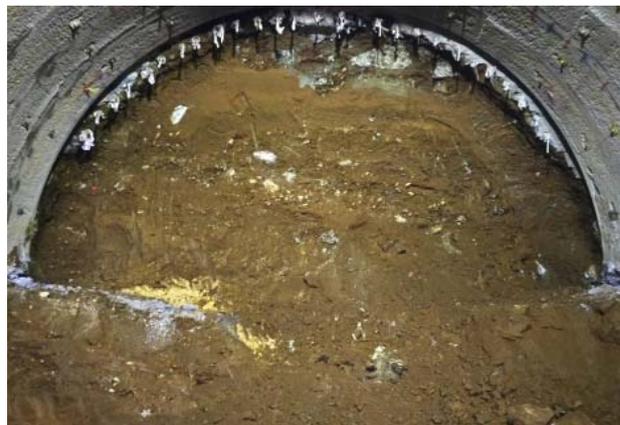
写真-4 砂礫層切羽状況

さらに、事前に下り線の砂礫層パターン開始位置を予測するため、上り線の切羽地質実績から下り線の砂礫層と岩盤の境界面を把握し、事前に切羽から前方探りボーリングを行った。その結果、ほぼ想定通りの位置で砂礫層を確認でき(写真-4)、支保パターン選定も遅れなく対応することができた。支保パターンは上り線と同様とした。下り線の実績として、切羽路盤から3000/min程度の湧水が確認されたが、水位は下半盤以下で切羽の自立性は高く、変位と支保の応力も管理値内で収束し、問題なく掘削が完了し貫通することができた。
