# トンネル換気用ジェットファン吊金具の 軸力計測に関する一考察

**Key Words :** tunnel, jetfan, axial force, measurement, turnbuckle

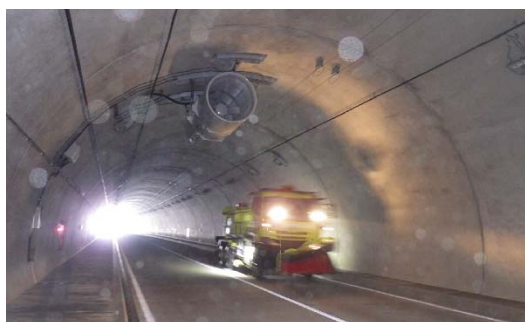
写真-2 車両の通行状況

トンネル供用前に重量物運搬車（除雪車）を通行させ、車両通行のみによる軸力変動を分析した。車両重量はおおよそ20t、通行速度は30～40km/h程度で、上り線（JF設置側）と下り線を一度ずつ走行した。車両の通行状況を写真-2に、軸力計測結果を図-8示す。軸力変動が顕著に認められたTB1およびTB4の計測結果を示しており、それぞれ車両のJF近傍通過時のおおよその位置を破線で示す。
