# 覆工コンクリートにおけるひび割れ誘発目地の形成と効果に関する実大実験

覆工コンクリートの急速施工を実現するため、通常と同程度の打設時間で、施工スパン長を通常の10.5m から 18m 以上に延長する工法の開発に取り組んだ。本工法は施工スパンが長くなるため、ひび割れ発生リスクが増加することが懸念された。このため、打設前にセントル中央部に金属製の目地板を設置し、打設後のこの板を引き抜くことで目地を形成して、ひび割れ発生リスクの低減を図る方法を採用した。この方法の適用性・有効性を確認するため、実大施工実験を行い、目地板がスパン中央部にあっても天端部にコンクリートを確実に充填できること、コンクリート硬化後に目地板の引抜きが容易に行えること、目地周辺のコンクリートを損傷しないこと、目地の形成によりひび割れを誘発できることを確認した。

## **FULL-SCALE EXPERIMENT ON FORMATION AND EFFECT OF CRACK-INDUCTION JOINT IN LINING CONCRETE**

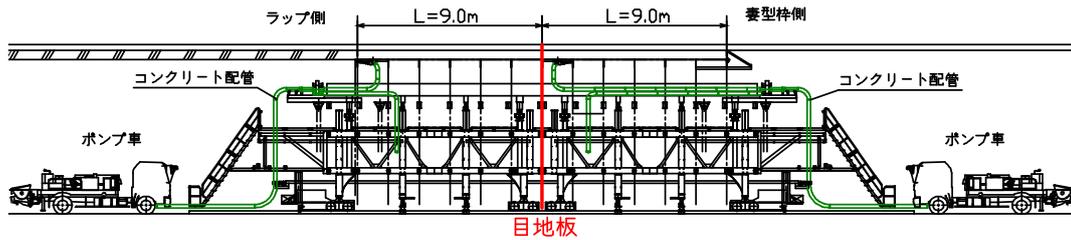
図-1 ロングスパンセントルによる施工 (L=18mの場合)

もに、切断用の足場などが必要となる。このため、本開発では、打設前にセントル中央部に目地板を設置し、コンクリートの打設・硬化後の温度低下が顕著になる前に目地板を引き抜くことで、トンネル周方向に連続した目地を形成する方法を考案した。図-1 に施工概要を示す。

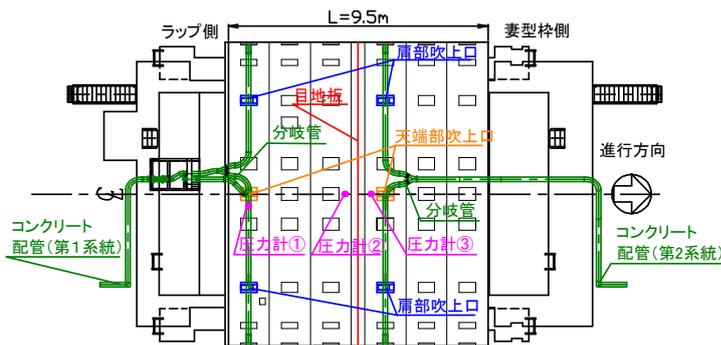
図-2 実験用セントル平面図

実験用セントルの平面図を図-2に示す。実験用セントルの延長は9.5mとし、スパン中央に目地板を配置する構造とした。なお、実験で検証する課題は、目地部に関わるものであり、実験回数を確保するためロングスパンセントルで想定するスパン長の半分程度の延長とした。

目地板を挟み妻型枠側、既設部とラップする側（以後、ラップ側と称す）の両側の打設空間にコンクリートを同時に打ち込めるように、コンクリート配管をセントル中央部とラップ側の2系統配置した。また、左右同時打設を可能とするため、セントル内に分岐管を設置した。

況を充填検知センサと目視により確認した。図-7~図-9に打設時に計測された天端部圧力を示す。各圧力計の位置は図-2に示している。なお、(iii)の打込み方法の代表例として、Case6の結果を示した。

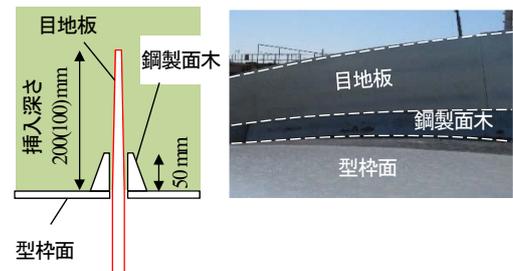
図-3 目地板の構造

表-1に目地部に設けた目地板の仕様、図-3に目地板の構造、図-4に目地板の配置を示す。目地板は、ハの字型と逆ハの字型を交互に配置することにより、隣り合う目地板同士を設置・引抜き時の干渉を回避した。また、

一般的に、ひび割れ誘発目地の断面欠損率を50%程度以上とすることで、確実にひび割れを誘発できる場合が多いとされている<sup>2)</sup>。これに基づき、一般的な覆工の巻厚(30cm~40cm)を想定し、目地板のコンクリートへの最大挿入深さ200mmを基本として、断面欠損率の違いによるひび割れ誘発の違いを確認する目的で100mmのケースも設定した。また、図-3に示すように目地板を設置する箇所には、あらかじめ鋼製面木(高さ50mm)を設置し、その間に目地板を挿入する構造とした。

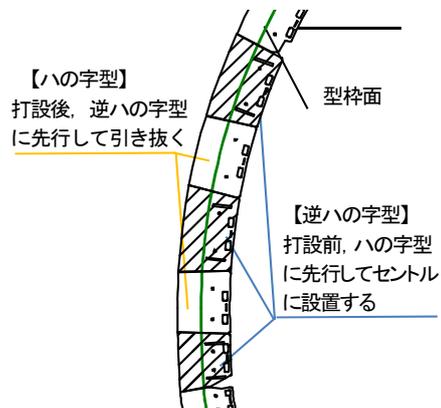
図-4 目地板の配置

作業性を考慮し、目地板の円周方向の延長を最大780mmとした。この結果、本実験では全周で33枚の目地板を使用し、連続した目地を形成できるようにした。

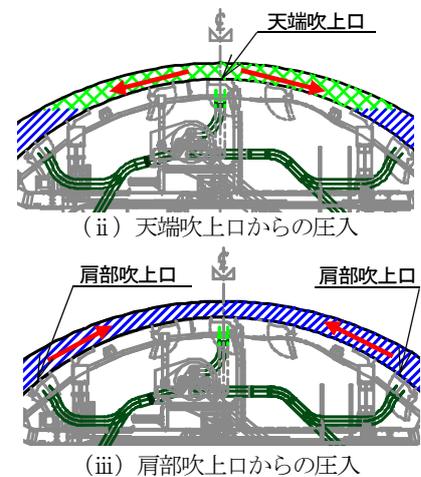
図-5 天端部充填方法

(iii) は、中流動コンクリート、高流動コンクリートを使用したケースで実施した。(i), (ii) では、伸縮パイプレータ (φ40mm, @1.5m, 2条) を用い、天端部を締め固めた。(iii) の中流動コンクリートを用いたCase4, 6では型枠パイプレータを用いて締め固め、高流動コンクリートを用いたCase5では、締め固めを行っていない。(ii), (iii) における天端部の充填方法を表した断面図を図-5に、(ii) における天端部の打設順序を表した縦断面図を図-6に示す。

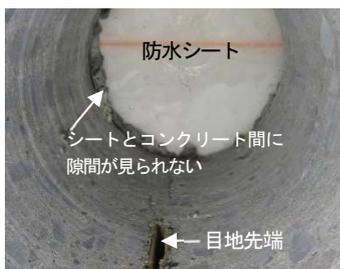
写真-3 天端部のコア抜き後の内部

写真-3にCase5における天端目地部のコア抜き後の内部状況を示す。目地板部でも防水シートまでコンクリートが充填されていることが確認できた。電磁波レーダーによるトンネル縦断方向および目地沿いの連続した探査の結果を含め、目地の挿入深さに関わらず、いずれのケースでも天端部において完全に充填されていることを確認できた。

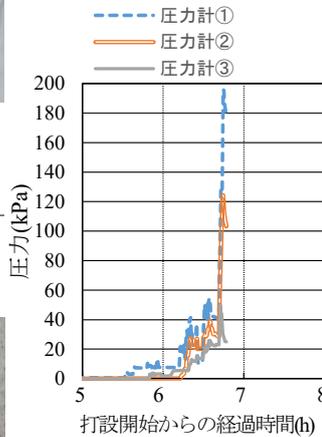
図-7 天端部の圧力(case2)

(i)の打設方法(普通コンクリートを使用し、ラップ側の吹上口のみから打設)を採用し、目地板の挿入深さが20cmであるCase2では、図-7に示すように充填完了時に、目地板のラップ側(圧力計②)および吹上口に近い箇所(圧力計①)の圧力が著しく上昇した。この結果、セントルの許容圧力(80kPa)を超えるだけでなく、目地板の前後(②と③)での圧力差が75kPa程度となり、目地板に著しい偏圧が作用し変形が確認された。一方、同じ打設方法で目地板を設置していないCase1では、最大圧力は74.8kPaであり80kPa以下に収まった。

この結果から、天端部充填で、ラップ側の吹上口のみを用いると、目地板が流動障害となり過剰な圧力が発生するのに対し、2か所の吹上口を併用することで、目地板の流動障害に伴う過剰な圧力の発生を回避できることが確認された。また、中流動コンクリート、高流動コンクリートを使用した場合、肩部吹上口から天端部まで、配管を切り替えることなく完全充填が可能であることを確認した。

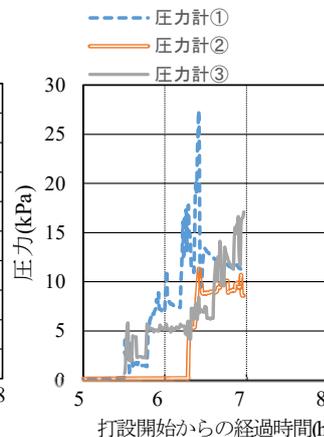
図-8 天端部の圧力(case3)

(ii)の打設方法(普通コンクリートを使用し、充填の最終段階でラップ側と中央部の吹上口を併用し打設)を採用したCase3では、図-8に示すように最大圧力は30kPa以下と比較的低い圧力値でコンクリートを充填でき、目地板前後の圧力差は小さく、目地板の変形も見られなかった。

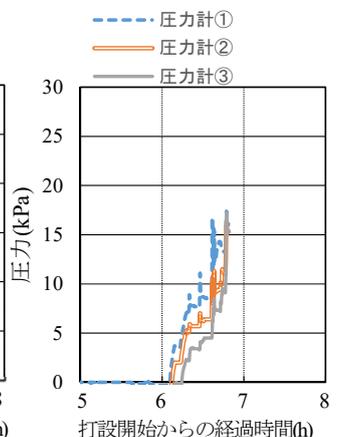
図-9 天端部の圧力(case6)

(iii)の打設方法(中流動コンクリート、高流動コンクリートを使用し、ラップ側と中央部の4か所の肩部吹上口から同時に圧入し打設)を採用したCase6では、図-9に示すように最大圧力は20kPa以下とさらに低い圧力値でコンクリートを充填でき、目地板前後の圧力差はほと

んどなく、目地板の変形も見られなかった。

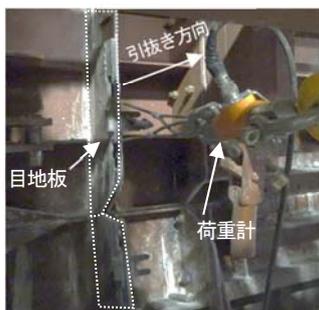
写真-4 目地板引き抜き状況

写真-4に目地板の引抜き状況を、写真-5に引抜き後の目地板の状況を示す。引抜き後の目地板には、前述の付着防止薬剤が吸水膨張し、ゲル化したものが付着していることから、付着防止薬剤が想定通り機能しているといえる。

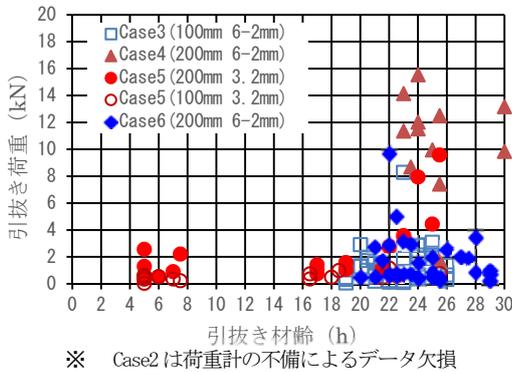
図-10 各材齢における引抜き荷重

図-10に各ケースにおける目地板の引抜き荷重を示す。Case4を除き、引抜き荷重は概ね3kN以下であり、打設完了後から22時間程度までは、経過時間に依存しないことがわかる。また、Case4では、他のケースと比較して大

きな荷重を要しているが、コンクリートへの繊維の混入により目地板とコンクリートの摩擦抵抗が増大したこと、付着防止薬剤が剥がれやすくなったことが要因と考えられる。本実験では、鉄、アルミの2種類の材質の目地板を使用した。材質による引抜き荷重への影響は確認できなかった。また、目地板のテーパの有無による引抜き状況の違いとして、テーパがある場合は、目地板が少しでも動けばその後は簡単に引き抜けるのに対し、テーパがない場合は、目地板が動いた後も完全に引き抜けるまで、同程度の引抜き荷重を必要とした。

Case3, Case5, Case6では、コンクリートの水セメント比が異なり材齢18時間での圧縮強度が1.8N/mm<sup>2</sup>~6.9N/mm<sup>2</sup>と差異があるにもかかわらず、引抜き荷重はほぼ同等の値を示している。このことから、高流動コンクリートのように、水セメント比が小さく若材齢時の圧縮強度が大きいコンクリートを使用した場合でも、普通コンクリートと比較して特別な配慮は不要であるといえる。

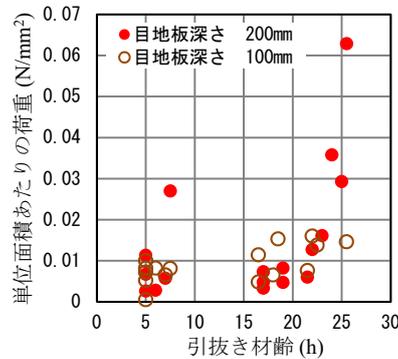
図-11 単位面積あたりの引抜き荷重(Case5)

図-11に、Case5における、目地板単位面積あたりの荷重と引抜き材齢との関係を示す。この荷重は、引抜き荷重を目地板がコンクリートと接触している部分の面積で除することにより算出した。引抜き材齢が22時間となるまでは、単位面積あたりの引抜き荷重は一部を除き0.02N/mm<sup>2</sup>以下であり、目地板の深さによる違いは見られない。しかしながら材齢22時間を超えると、目地深さが200mmでは0.03 N/mm<sup>2</sup>以上の数値を示しており、100mm

の場合と傾向が異なる。この要因としてコンクリートと目地板が接触する面積が大きいほど、付着防止剤の剥がれが生じる箇所が発生しやすくなり、温度上昇に伴う目地板への拘束が大きくなった時点でその影響が顕著になることが考えられる。

Case5における単位面積当たりの荷重が、これに対し100分の1程度であり、これより引抜き荷重の大きいCase4でも50分の1程度であることから、目地板の引抜きはコンクリートの損傷につながらないと考えられる。

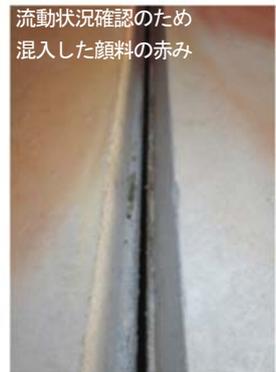
写真-6 目地部の仕上がり

写真-6にCase2における、目地周辺の状況を示す。Case2を含めて全ケースにおける目視観察および打音検査の結果、目地周辺にひび割れ、角欠け、うき、剥離などは見られず、目地板引抜き時に、コンクリートに対して悪影響を与えていないことがわかる。また施工後1年程度経過後に目地周辺を観察した結果、コンクリートの品質変化は見られない。

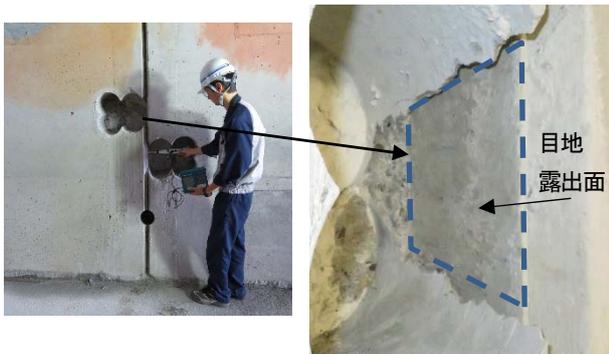
写真-7 目地露出面 (Case2)

写真-7に、側壁部のひび割れ誘発目地形成面を露出させた状況を示す。露出させた面は平滑であり、ひび割れなどは見られず、目地の連続性が確保されている。また、この面においてテストハンマー試験を行った結果、材齢

28日で $22.7\text{N/mm}^2$ であった。一方、同じ高さで目地から50cm程度離れた位置のコンクリート表面で測定した結果は $24.7\text{N/mm}^2$ であり、両者はほぼ同等であった。図-12に、天端目地部で採取したコアの目地形成面とバルク部における細孔径分布の測定結果を示す。目地形成面の表層部とバルク部の細孔径分布に大きな違いはなく、目地の形成によりコンクリートの緻密性に影響する細孔構造に違いがないことがわかる。以上より、目地形成面は、強度、緻密性、仕上がりにおいて、通常のコンクリート面と同等程度の品質であると考えられる。

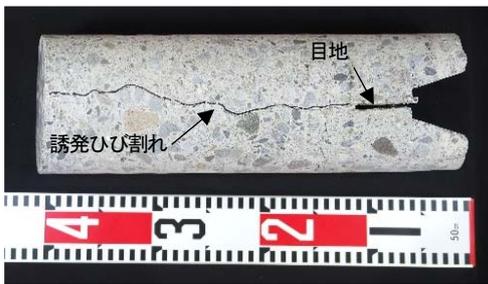
写真-8 側壁目地部コアの誘発ひび割れ (Case3)

写真-8に側壁目地部のコアを示す。実際に目地の背面にひび割れが誘発されていることを確認した。

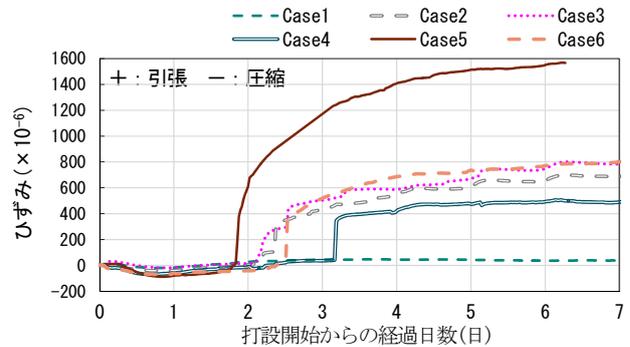
図-13 側壁目地部背面の計測用鉄筋のひずみ

図-13に、側壁部の目地背面に埋設した計測用鉄筋のひずみの推移を示す。目地部にひび割れが誘発された場合、ひび割れの発生にともない、計測用鉄筋がひび割れ前後のコンクリートに引っ張られる。これにより引張りひずみは急激に増加するため、ひび割れ発生を判断できる。目地板を設置しないCase1ではひずみの急増が見られないのに対して、目地板を設置したケースでは、目地の深さが100 mm, 200 mmのいずれの場合でも打設開始から2日から3日前後の範囲でひずみが $100\mu$ 以上急増しており、この時期に側壁下部において、ひび割れが誘発されたと考えられる。

図-15に、目地部表面の変位を示す。変位計はセントル脱型後に取り付けているため、変位計設置前の変位は把握できないが、ひび割れ幅の変化は、図-13に示すひび発生経過と同様の傾向が確認できる。目地板を設置しないCase1では、0.01mm程度の変位しか確認されない。これに対して、目地板を設置したCase2～6では、変位が0.05mm以上となっており、コンクリート表面においてもひび割れの誘発を確認できたといえる。Case3, 4, 6では、他の目地板を設置したケースより変位が少なくなっている。これは他のケースよりも1日程度変位計の設置時期が遅れたことにより、脱型直後の変位をとらえられていないためである。

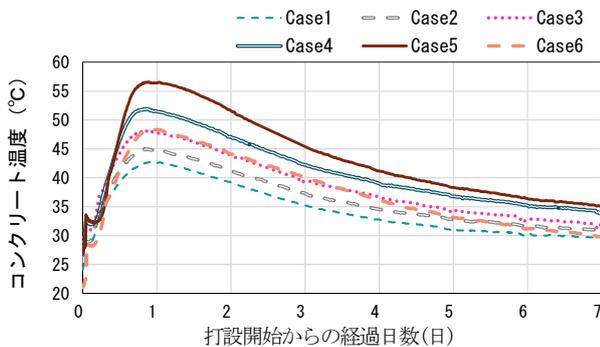
図-14 側壁部のコンクリート温度

図-14に、覆工背面のコンクリートの温度を示す。コンクリートの温度は打設開始後1日程度でピークを迎え、

5日程度まで急激に低下し、その後なだらかに下降している。前述したひび割れが誘発される時期は、急激な温度低下が生じている時期とほぼ一致していることから、ひび割れが誘発された要因として、コンクリートの温度低下に伴う収縮が、模擬トンネルの底盤コンクリート（実現場におけるインバートを想定）により拘束され、目地部に応力集中したことが挙げられる。
