# 小土被りの脆弱地山における補助工法の設計と施工に関する一考察

中村宿毛道路 寺山トンネルの起点側坑口部 (工事終点側) は小土被りの脆弱な地山が180m続き、当初設計では切羽安定対策として長尺GFRPフォアパイリングが計画されていた。

掘削時の地山状況は当初想定より悪く脆弱な状態で地質の変化が著しかった。掘削時には三次元切羽前方探査に基づく地質予測を行い、適切な補助工法の選定・実施を行った。小口径多段式長尺鋼管フォアパイリング、長尺鏡ボルト、吹付けインバートによる早期閉合といった補助工法を駆使して施工を無事完了した。本報告では、掘削時に採用した補助工法の選定と施工時の効果について述べる。

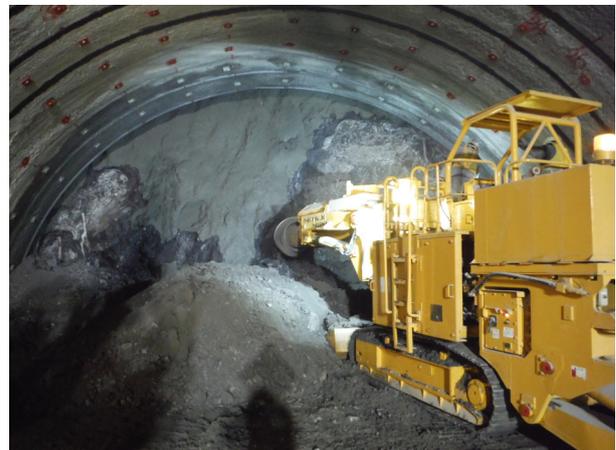
写真-1 トンネル掘削状況<sup>1)</sup>

中村宿毛道路は、四万十市 (旧中村市) ~ 宿毛市間の円滑な交通確保と道路冠水による通行止めの解消、四万十市の渋滞の解消を目的とした延長 23.2 km の道路である。寺山トンネル工事は、宿毛市平田町中山地先において、延長 L=485m の山岳トンネルを NATM により建設するものである (写真-1)。

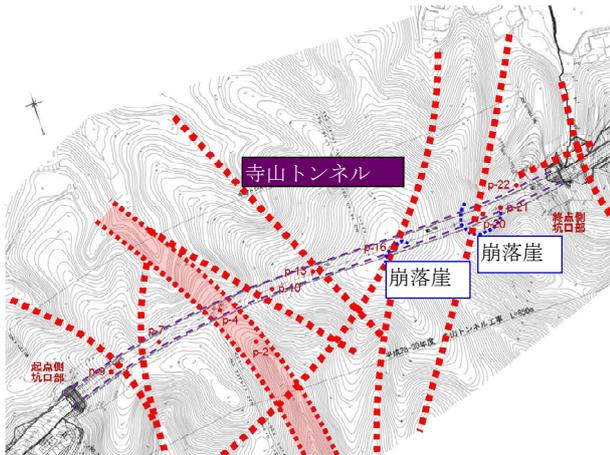
図-1 トンネル周辺リニアメント（赤破線）<sup>2)</sup>

- ① 終点側坑口部からトンネル延長70m付近の沢部にかけて地表に崩落地形が多く存在し、土被りも小さく、地質は石灰質混じりの泥岩地山で亀裂が発達し、脆弱な状態で部分的に50L/min程度の湧水があった。
- ② トンネル中間部から起点側坑口部にかけては、リニアメント（線状の地形の特徴）に一致する沢地形が多く存在し、トンネルの地山は砂岩の玉石を含む泥岩で亀裂が細かく、破碎質な状態で掘削時の緩みの影響を受けやすい地質であった（図-1）。

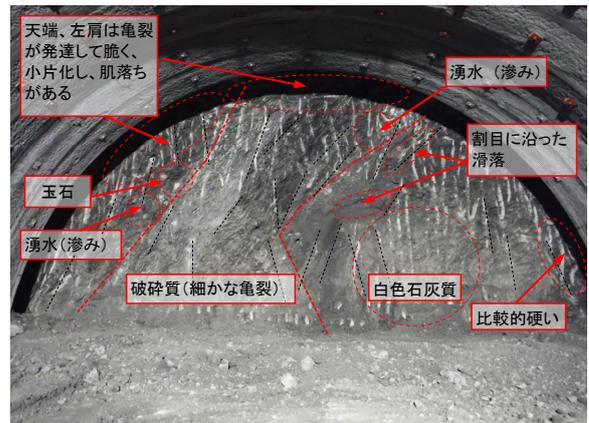
写真-2 切羽状況（支保 No. 295）<sup>2)</sup>

トンネルの土被りが30m（2.2D：Dはトンネル幅）をきったあたりから、写真-2に示す破碎質な地山となり、天端および脚部の沈下が大きく、写真-3に示す鏡吹付の滑落や写真-4に示すトンネル支保の変状（ロックボルトプレート変形、吹付けひび割れ）を生じた。応急対策として増しロックボルトや支保工連結を行ったが、収束傾向が見られず、結果的には吹付けインバートによる閉合により変位を収束させた。以降も沈下卓越の変位が続き、鏡面の安定対策として長尺鏡ボルトを施工するとともに、吹付けインバートによる早期閉合（切羽離れ5mで閉合）のサイクルにより掘削を継続した。

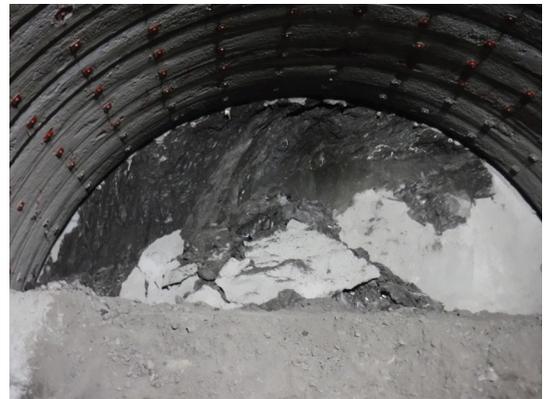
写真-3 鏡吹付滑落状況<sup>2)</sup>

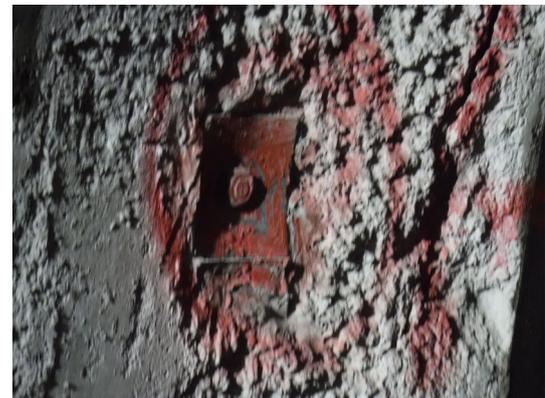
写真-4 トンネル支保変状状況<sup>2)</sup>

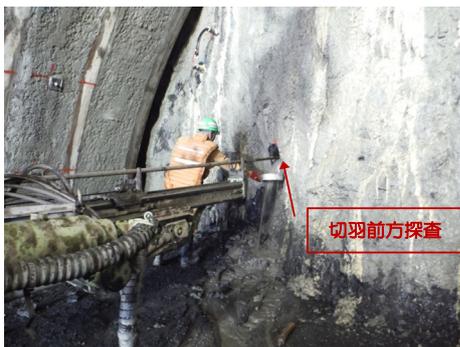
写真-5 切羽前方探査 実施状況 (終点側)

実際の地山が破砕質で脆弱であり、トンネル掘削時に不測の切羽(鏡面)の肌落ち等も見られたため、危険予知および補助工法の事前検討(採用区間等)・妥当性確認のため、トンネル掘削に先行して切羽前方探査を実施した(写真-5)。

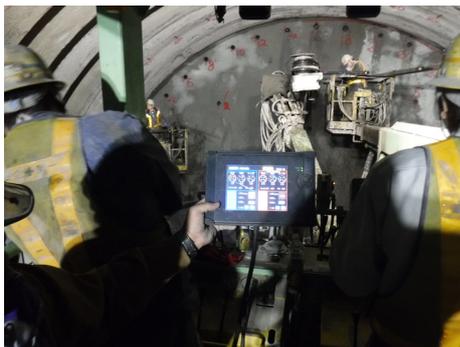
写真-6 切羽前方探査 実施状況 (起点側)<sup>2)</sup>

また、起点側坑口部は、当初より補助工法(長尺フォアパイリング)が計画されていたことから、削孔費用とサイクルの低減といった観点から補助工法施工時の穿孔データを用いた切羽前方探査を行い、より詳細な地質予測を実施した(写真-6)。なお、削孔径はφ76.3mmの小口径鋼管打設用のユニットビットφ90mmを使用した。トンネル掘削時には、速やかに追加対策が行えるよう図-2に示した切羽前方探査に基づく補助工法採用フローを作成して、事前に施主と協議を行い、切羽状況や計測結果を参考にし対応した。

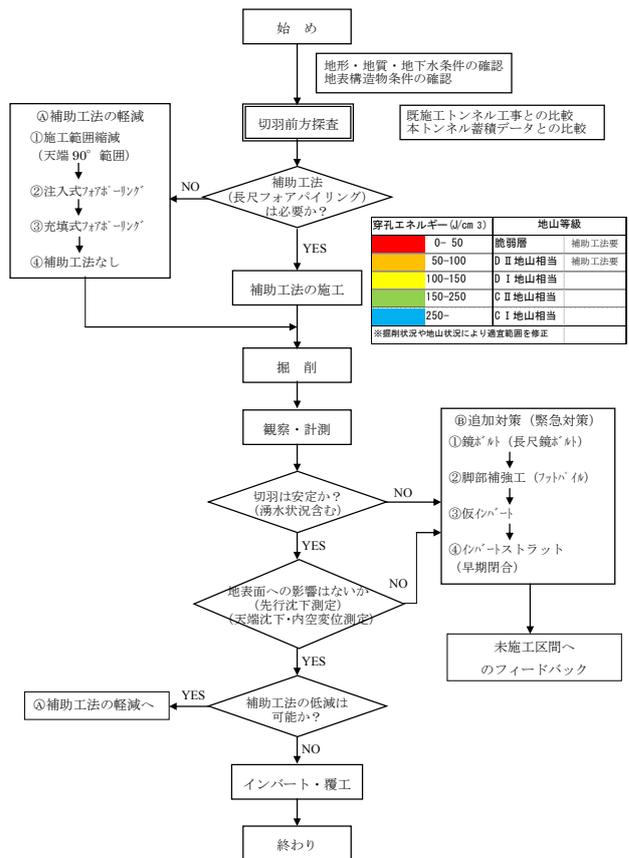
図-2 切羽前方探査に基づく補助工法採用フロー<sup>2)</sup>

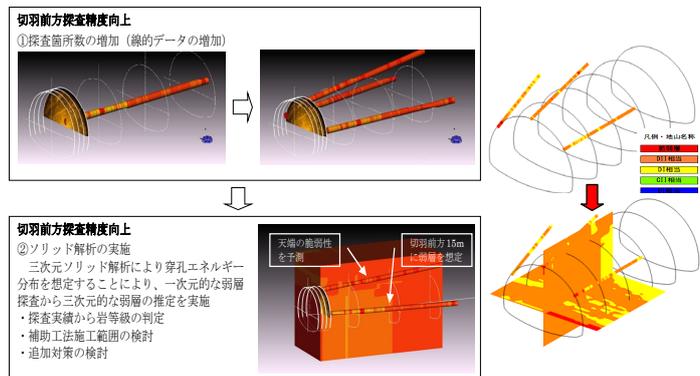
図-3 三次元解析による精度向上手順および表示例<sup>1)</sup>

また、探査の評価精度を高める目的で、切羽前方探査により得られた穿孔エネルギーを指標にして、穿孔エネルギーから三次元クリギング法を用いて穿孔エネルギーの空間予測を行い、次に、指定した領域に対してボクセルモデル(三次元解析メッシュ)を生成し、穿孔エネルギーの空間予測結果から各節点(座標)に該当する穿孔エネルギー値を付与する。最終的に、三次元統合可視化ソフトのポスト機能を用いて、解析結果として穿孔エネルギー分布を三次元で表現した。図-3に切羽前方探査の精度向上手順と穿孔エネルギーの三次元分布の表示例を示す。

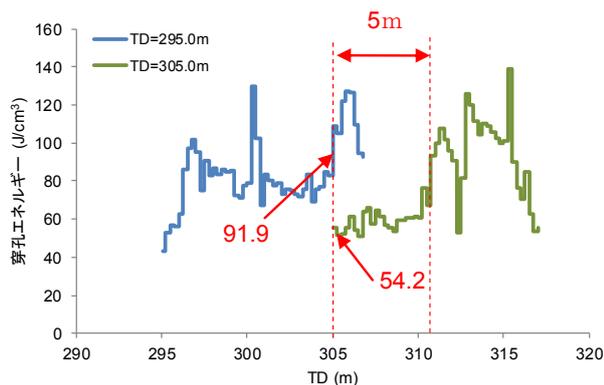
横軸にTD：トンネル延長を、縦軸に穿孔エネルギーを示し、図中にはTD295で実施した12m間の探査延長における穿孔エネルギーの変化とTD305mで実施した12m間の探査延長における穿孔エネルギーを併記している。

- ① 図-4のTD305に着目すると、TD295からの探査結果では平均の穿孔エネルギーが91.9J/cm<sup>3</sup>に対して、TD305からの探査結果では、同じ地点で54.2J/cm<sup>3</sup>に低下している。
- ② また、穿孔エネルギーの低下の範囲は約5m範囲であり、トンネル掘削の影響で切羽前方5mの範囲が緩んでいることが推察される。
- ③ 探査区間の穿孔エネルギーは全体的に100J/cm<sup>3</sup>程度であり、前述の補助工法採用フローで補助工法が必要となる地山等級と判断される。  
なお、部分的に130 J/cm<sup>3</sup>の箇所もあるが、これは切羽に点在する玉石層の影響と考えられる。

図-4 切羽前方探査結果 (TD295-TD317) 2)

図-4に切羽前方探査結果の一例を示す

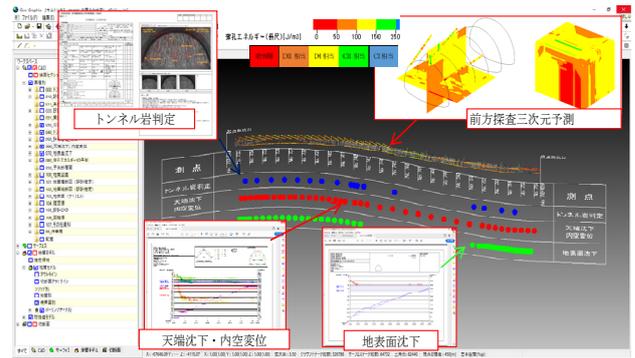
図-6 CIMによる施工データ管理イメージ 3)

施工では、図-6に示すようなCIM (Construction Information Modeling) による三次元地質モデルを構築し、掘削時の切羽観察結果による修正を行いながら、切羽前方探査の結果や施工情報との関連づけにより施工管理に活用した。また、1スパン12mごとの切羽前方探査結果に基づく岩判定をこまめに実施し、補助工法の必要性について検討するとともに、切羽状況や計測結果を参考にして、長尺鏡ボルトや吹付けインバートによる早期閉合を実施した。現場ではCIMによる地山モデルを構築し、切羽観察結果に基づき修正しながら切羽前方探査の結果と関連づけを行い、切羽前方地質予測に活用した。

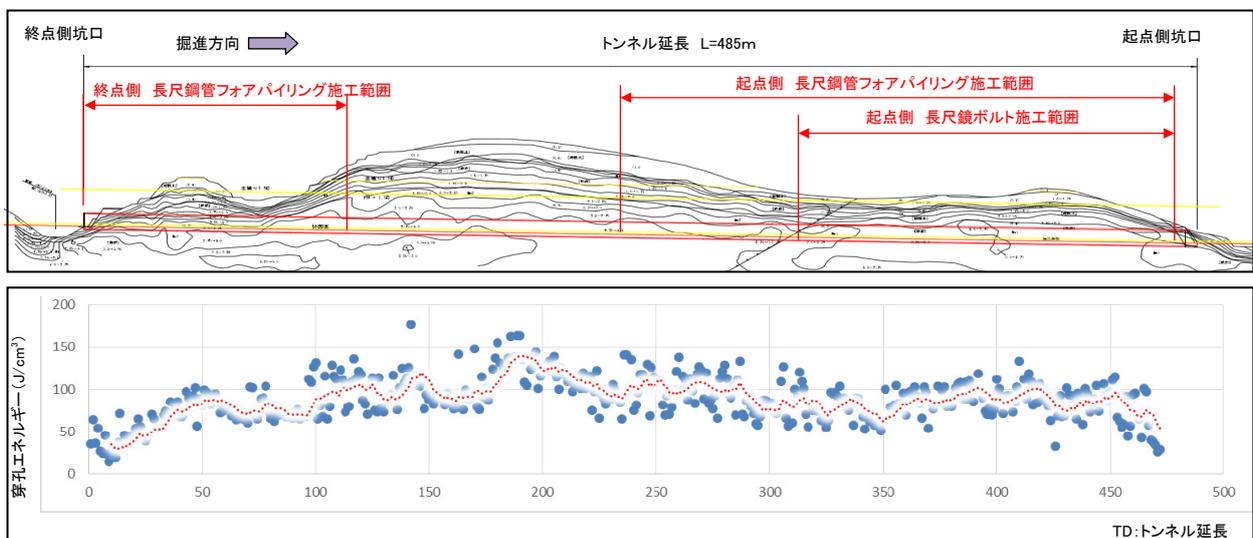
図-5 切羽前方探査結果

また、図-5に補助工法施工範囲とトンネル全線の穿孔エネルギーの分布を示す。トンネル切羽は全体的に脆弱な状態であったが、中間部のD I - b 区間では比較的高い穿孔エネルギーを示し、土被りの小さい終点側の沢部や起点側の補助工法区間では、概ね100J/cm<sup>3</sup>以下の穿孔エネルギーであった。探査結果について大局的に見ると、トンネル全体の地形を反映し、土被りと穿孔エネルギーの相関が見られた。

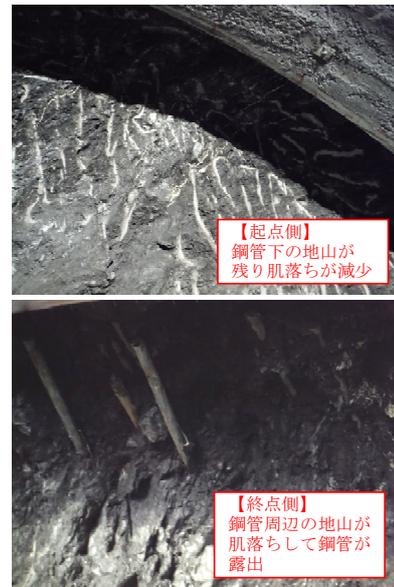
写真-7 鋼管下の肌落ち状況<sup>2)</sup>

終点側坑口部では1シフト30mの探查区間の地質予測に基づき、天端安定対策として小口径長尺鋼管フォアパイリングを追加施工した。補助工法の施工は、1シフト9m、31本/断面（起点側設計）のパターンで実施したが、本トンネルの縦断勾配が2%のつこみであり、鋼管打設のための削孔は上向き7度で施工する必要があるため、天端の安定は確保できたが、写真-7に示すとおり先受け鋼管下の地山が肌落ちし、結果的に余掘りとなり、緩みが大きくなる要因となった。そこで、この課題を改善するため、起点側では、図-7、図-8に示すように、鋼管長を1m長くしてラップ長3.5mを確保した上で、1シフト5mとし、15本/断面と16本/断面を交互に施工する多段式に変更し、余掘りの低減を図った。また、鋼管の配置を多段式とすることで、注入による改良ゾーンが拡がりトンネル周辺地山の改良を確実に実施できた。

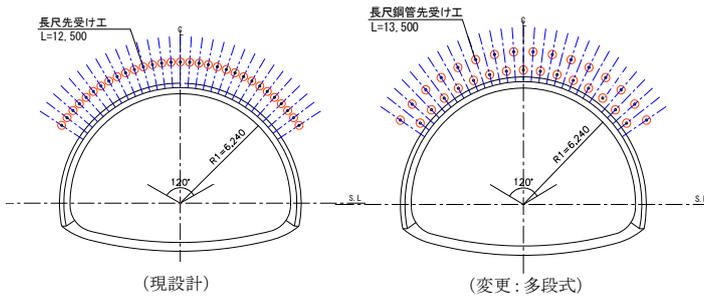
図-7 長尺鋼管打設パターン<sup>1)</sup>

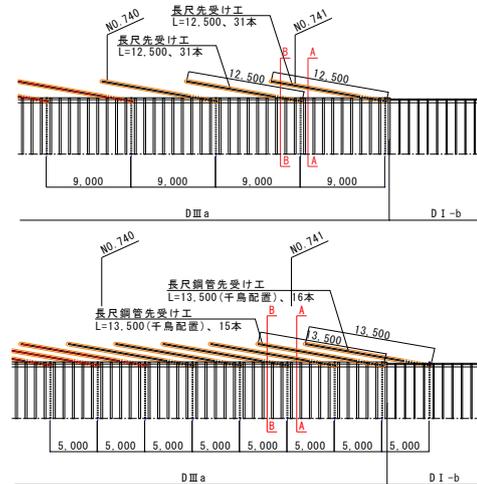
図-8 長尺鋼管打設パターン（縦断面）<sup>3)</sup>

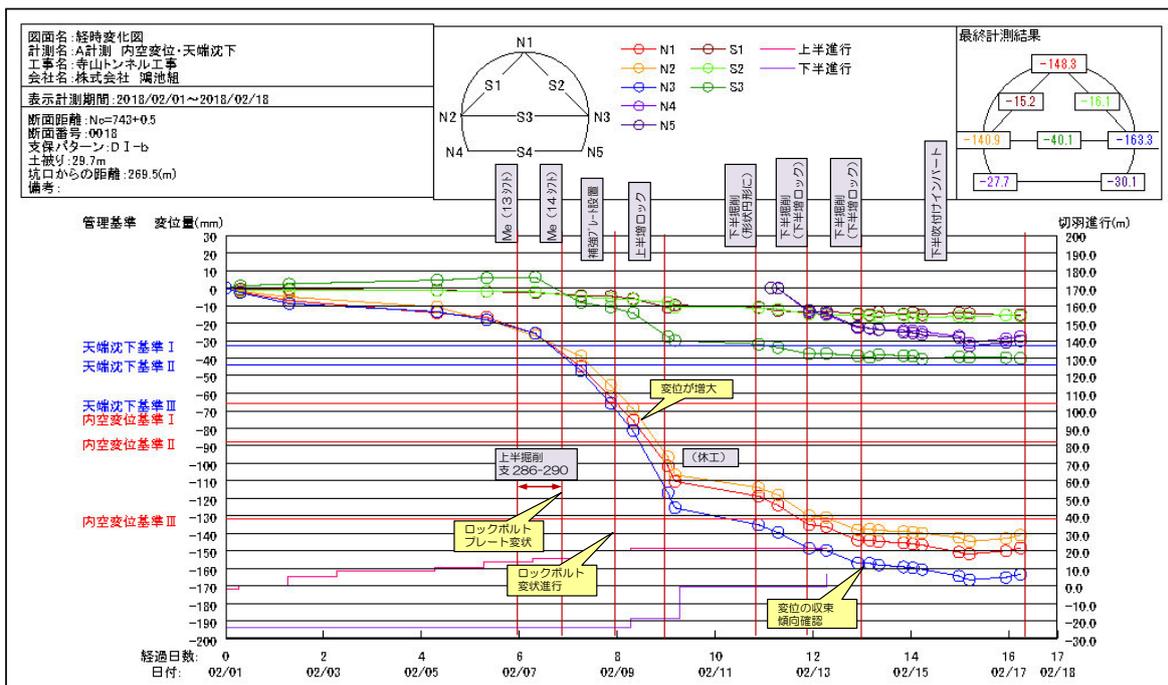
図-9 坑内計測結果<sup>1)</sup>

前述の変状箇所においては、前頁の図-9に示す計測結果に基づき地山の挙動を確認しながら、以下の手順で応急対策を実施した。

結果的には、①～③では変位の増加傾向が見られ、吹付けインバートによる閉合により収束させた。

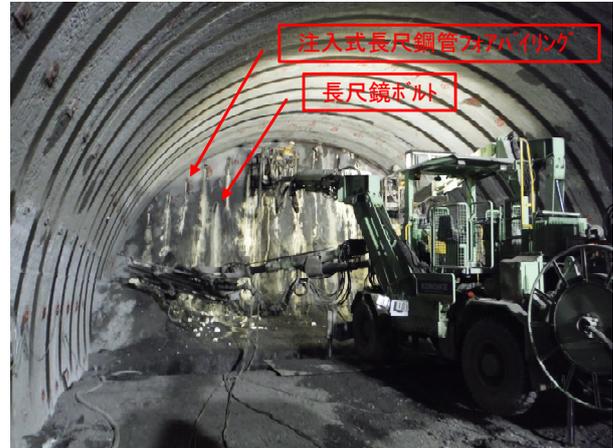
写真-8 トンネル施工状況（補助工法）<sup>1)</sup>

変状区間の応急対策後も沈下卓越の変位傾向が見られ、変位量が注意レベルⅢを超える大きな値であったため、支保パターンをDⅢaへ変更し、支保剛性を高めるとともに吹付けインバートによる早期閉合（切羽離れ5mで閉合）による掘削サイクルに変更した。写真-8に補助工法の施工状況を示す。

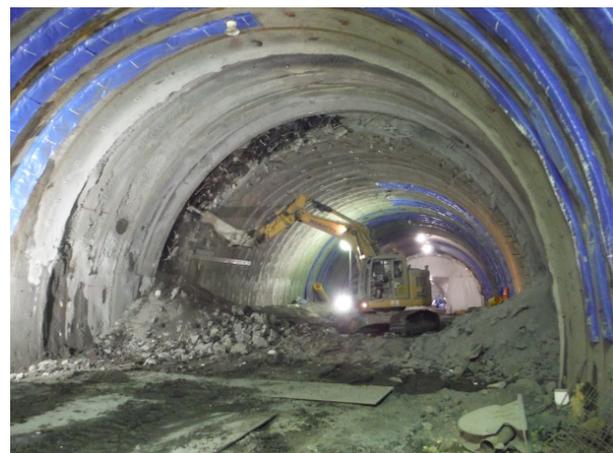
写真-9 縫返し掘削状況

変状区間の一部では、縫返しにより内空の確保が必要となった（写真-9）。

縫返し区間としては、出来形管理基準の規格値である幅w（全幅）-50mm、高さh（内法）-50mmを考慮して、縫返し必要区間を定めた。

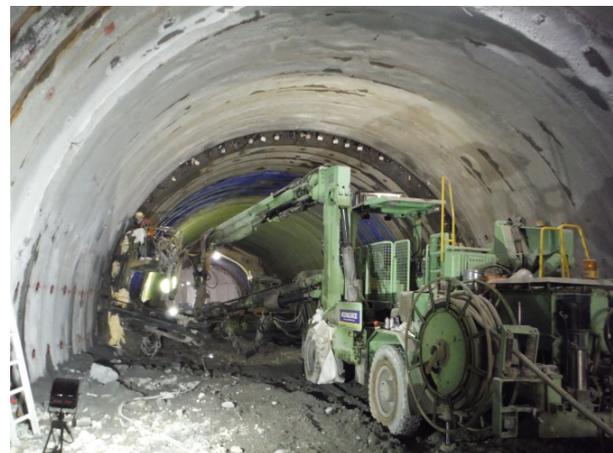
写真-10 注入式フォアポーリング施工状況

縫返し工の方針としては、支保構造を強化するためDⅢパターン（坑口部支保構造）に変更し、天端に関しては既設の小口径長尺鋼管フォアパイリングの撤去が必要となるため、天端の地山安定を確保する目的で写真-10に示す注入式フォアポーリング（ピッチ1.0m）を採用した。

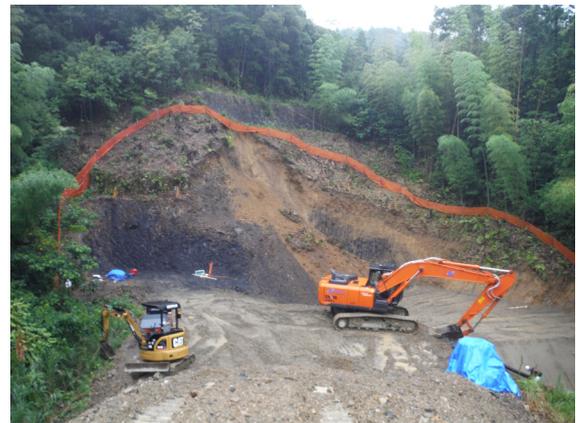
写真-11 終点側坑口部 表層すべり状況

終点側坑口部は沢地形を呈しており、ソイルセメントによる盛土により土被りを確保したが、盛土作業時に大雨に伴い、写真-11に示すように上部崖錐層の表層すべりが発生した。

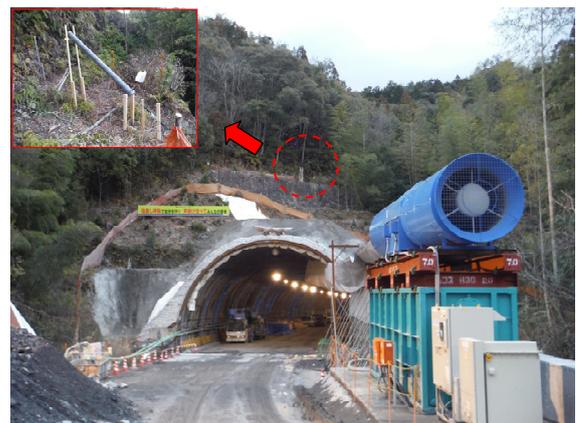
写真-12 終点側坑口部 斜面監視状況

トンネル掘削時には写真-12に示すとおり法面用光る変位計を設置し、常時監視を行った。

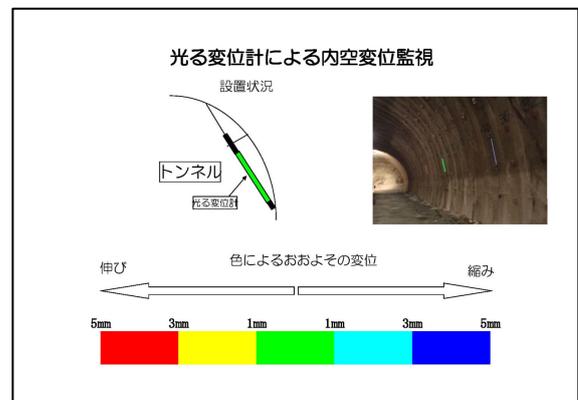
図-10 坑内変位監視看板

起点側の大変形箇所におけるトンネルの安定性について図-10に示すように光る変位計を設置し、リアルタイムで常時監視した。既施工の支保工の変形に応じて光の色の変化（緑から黄色、赤色へ変化）により、作業員自ら安全性を確認して作業できることから安全性の向上に寄与したと考えられる。また、お盆や年末年始、ゴールデンウィークのように長期の切羽休止時には写真-13に示すように、上半、下半にそれぞれ光る変位計を設置し、休暇中の安定性確認を行うとともに、切羽再開時には安全を確認した上で作業を進めることができた。

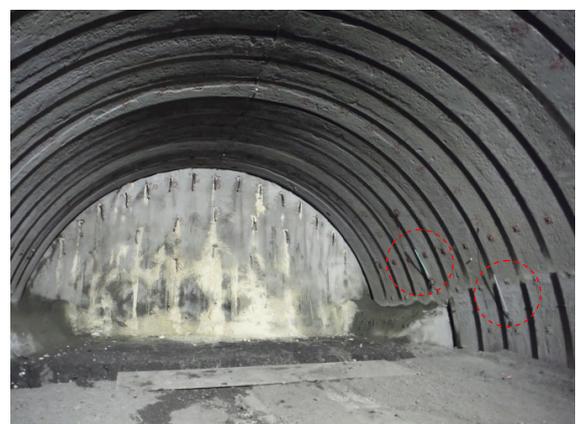
写真-13 切羽休止時監視状況

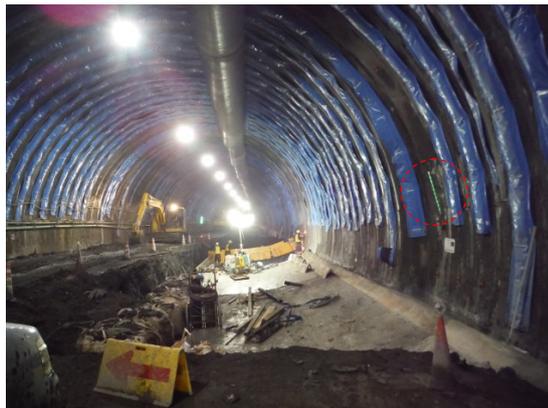
写真-14 インバート片側施工時監視状況

次頁の写真-14に示すように、終点側坑口部のインバートに関しては、工程短縮を目的に片側交互施工を実施したが、インバート掘削後のトンネルの安定性を確認するために、箱抜き用拡幅部に光る変位計を設置し、インバート施工時の安定性を常時監視した。また、起点側の大変形箇所における吹付けインバートによる早期閉合時にも常時監視を行った。

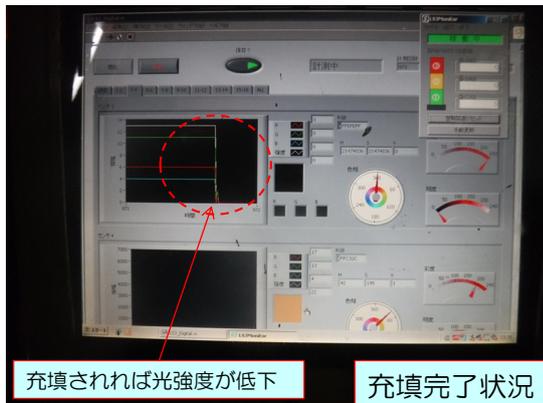
写真-15 覆工コンクリート充填圧力管理状況

充填状況を確認するために、LS3（光ファイバーセンサー）による充填確認を実施した。充填管理システムは、1対の光ファイバーセンサーに光を送り、コンクリートの充填によりセンサー部分の光が遮断したことを確認することで充填を容易に確認できる装置である。毎回実施する圧力管理に加え、光ファイバーによる充填管理を行うことで、覆工コンクリートの確実な充填が検証できた。なお、縫返し箇所においても光ファイバーによる充填管理を実施し、覆工コンクリートの充填状況を確認した（写真-15）。
