# 中央構造線に沿ったトンネルを 二重支保工で掘削

平成28年度三遠南信池島トンネル調査坑工事は、三遠南信自動車道の青崩峠トンネルの避難坑の内、最大土被り625m地点を含む、延長1,168mの中間区間を掘削する工事であった。本工事における課題は、九州東部から関東におよぶ断層である中央構造線に沿った複雑かつ脆弱な地質と大きな土被りに起因するトンネルの変形であった。これに対して、切羽前方探査により収集した断層破碎帯の位置や規模、地山強度等の地質情報を用いて、三次元数値解析により支保構造を事前に検討し、早期閉合や二重支保工等を採用することで、トンネルの安定を確保した。

## EXCAVATION OF TUNNEL ALONG MEDIAN TECTONIC LINE BY APPLYING DOBLE SUPPORTS

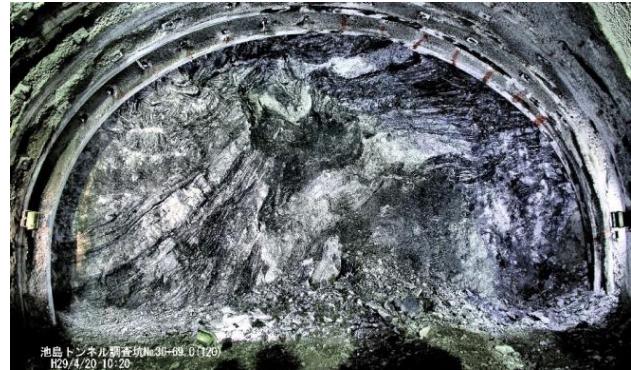
写真-1 泥質・珪質変成岩の互層状態

家花崗岩は三河地方に広く分布する花崗岩で硬質である。領家変成岩は名古屋周辺に広く分布する美濃帯の堆積岩が地下深くの高温高圧で変成した片岩が主体である。また、中央構造線沿いには、断層深部の高温の領域で壊れることなく塑性変形した「マイロナイト（压碎岩）」や、断層ガウジや角礫主体の断層破碎帶が存在する。今回施工したH28池島工区（図-1）にはマイロナイトと領家変成岩に属する脆弱で激しく褶曲された泥質変成岩（泥質片岩）、珪質変成岩（珪質片岩）が互層状態で出現した（写真-1）。加えて、最大土被り625mの貫通点付近にはF13～F16の断層密集帯が予想されており、調査坑4工区の中でも施工条件の厳しい工区であった。

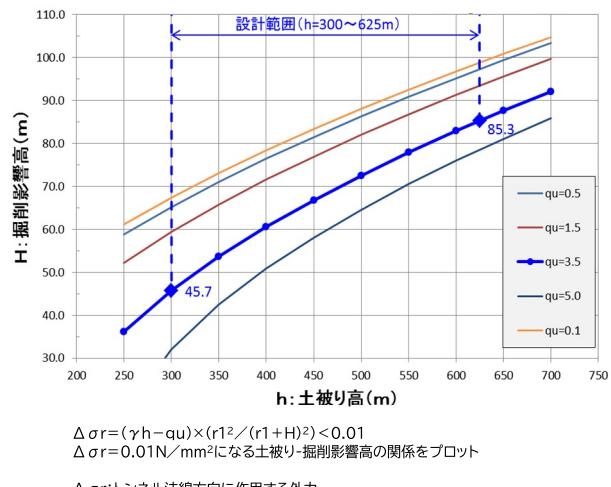
図-2 土被り高と掘削影響高の関係

当初設計における支保構造の検討では、トンネル支保工に作用する外力は掘削影響高の2乗に反比例する理論式を用いて、土被り高hと一軸圧縮強度 $q_u$ より掘削影響高を $H=45.7\text{m}\sim 85.3\text{m}$ と推定していた（図-2）。掘削影響高×単位体積重量を作用荷重として吹付けコンクリート応力を算出し、高強度吹付けコンクリート（36N/mm<sup>2</sup>）の厚さを決定していた。物性値は既施工の実績や事前調査結果より $q_u=3.5\text{N/mm}^2$ 、 $\gamma=22\text{kN/m}^3$ で計算されており土被り300m～625mに応じて、Esc1（吹付け厚：標準断面15cm、拡幅断面35cm）～Esc3（吹付け厚：標準断面20cm、拡幅断面50cm）の支保パターンを設定（表-1）し、インバート部をアーチ部と同様の鋼アーチ支保工および吹付けコンクリートにより閉合する構造としていた。

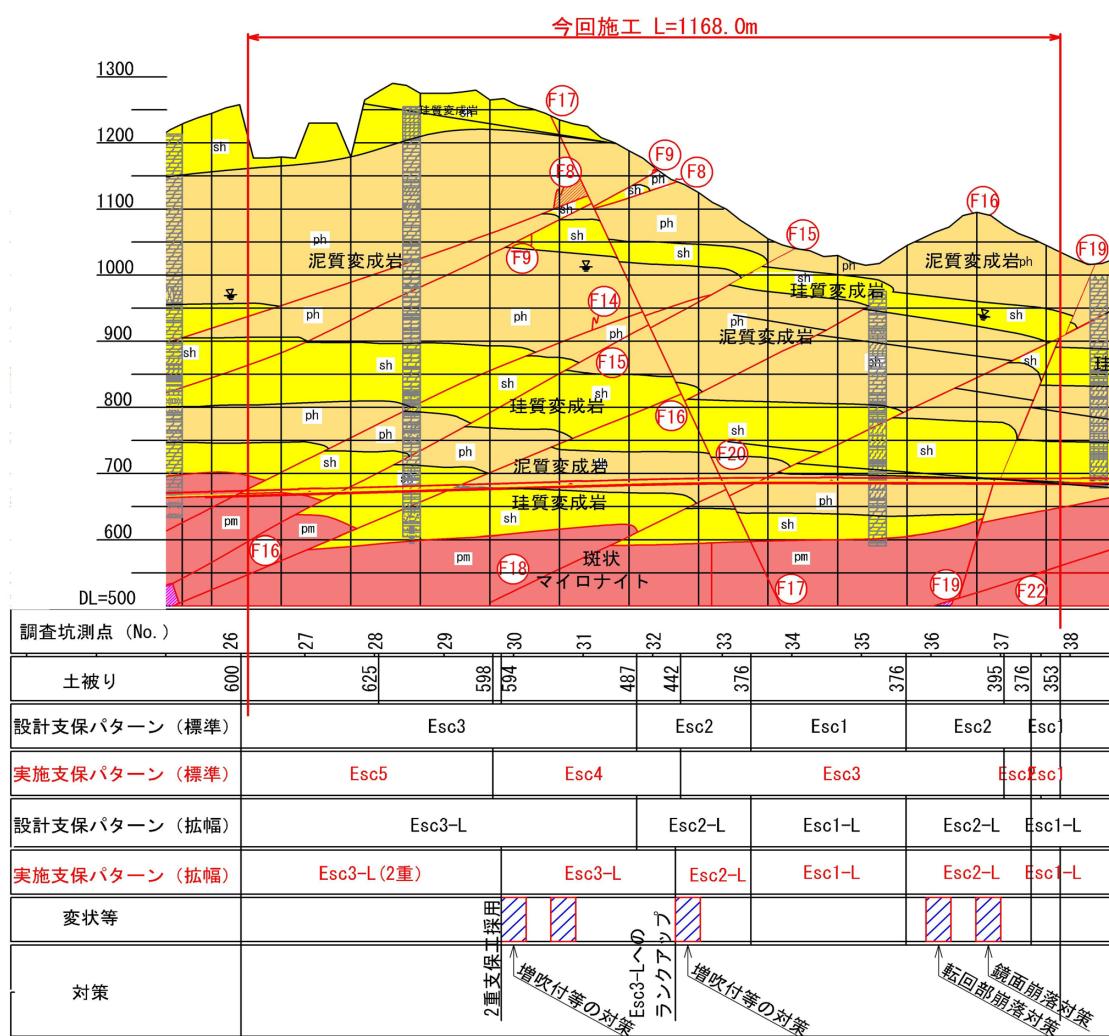
図-3 施工記録 (掘削方向は右から左)

足により変状が発生したと考えられた標準断面について行うこととした。拡幅断面については、当初設計の支保耐力に余裕が見込まれていたため、地山物性値を修正した場合にも、当初設計の Esc3-L (吹付け厚 50cm) パターンで、最大土被り高地点の土圧に耐えうると判断した。これらを踏まえて、表-2 に示すとおり、2 ケースの物性値を再設定し、当初設計と同様に土被り高から作用荷重を推定する方法により支保構造を検討し、土被り 780m まで耐えうる Esc5 パターン (吹付け厚 30cm) までを設定することとした。ここで、当初設計支保パターンと実施支保パターンの適用できる区間および変状と対策を地質縦断図にまとめて示す (図-3)。

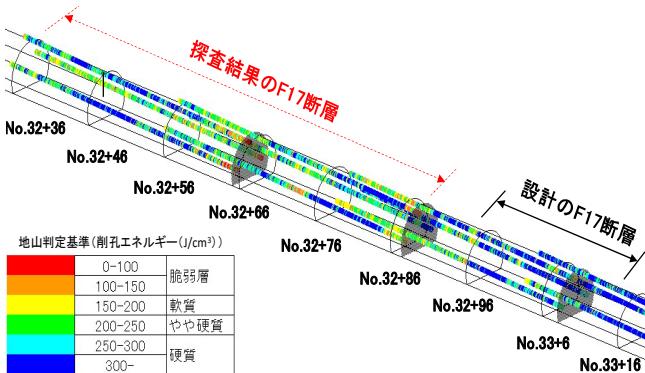
図-4 削孔検層の結果

最後に削孔検層を実施した。1回の削孔長は30mとし、1断面あたり3孔（天端、右、左）を削孔して探査を行うことで三次元的に地山状態を把握した（図-4）。弾性波探査により推定されていたF17断層位置には黄色～赤色

（削孔エネルギー200J/cm<sup>3</sup>以下）の軟質と脆弱層の分布が確認され、情報の確度が高まった。また、電磁波探査において、確認されていた低比抵抗区間（帶水層または粘土層）3箇所における出水は発生せず、湧水による掘削の停滞の可能性は低いことが判明した。

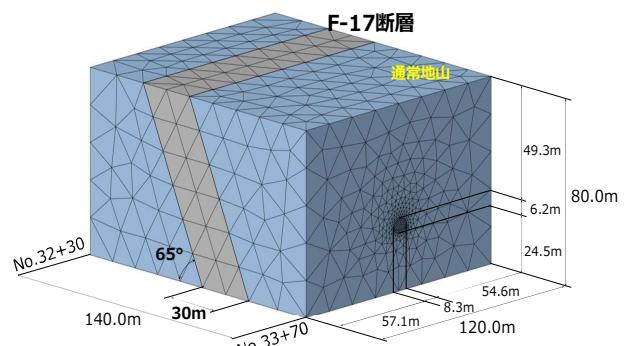
図-5 解析モデル

前方探査より得られたF17断層周辺の情報を基に三次元FEM解析を実施し、F17断層が支保構造に与える影響を事前検討した。三次元的な断層破碎帯の分布状態（断層の位置と範囲、走向、傾斜65°流れ目等）や脆弱層の分布状態を地盤モデルに反映し、採用する支保構造については推定一軸圧縮強度が7.5N/mm<sup>2</sup>を下回ることを確認したことから、前述したケース2における標準断面Esc3

（表-2）パターン、拡幅断面Esc2-Lパターンとして解析モデルを作成した（図-5）。地山物性値については、同

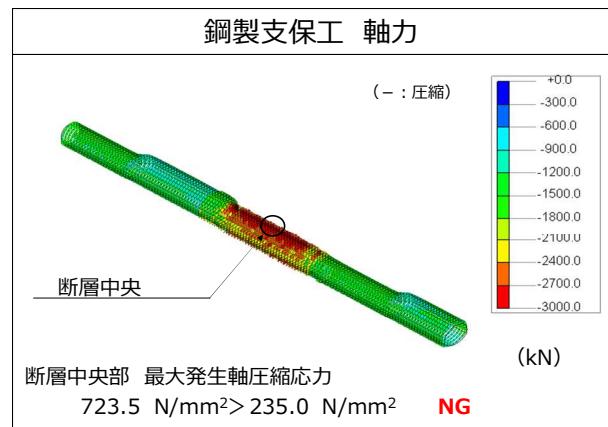
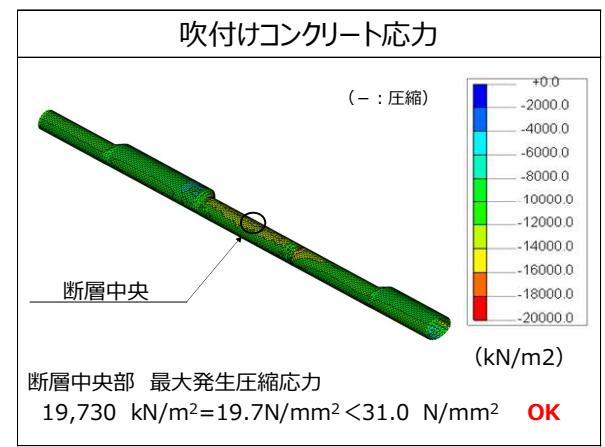
図-6 解析結果図

等な地山状態の既施工区間に於けるA計測で得られた変位量から逆解析により推定した（表-3）。解析結果を図-6に示す。F17断層区間の中央部で鋼アーチ支保工応力が降伏応力235N/mm<sup>2</sup>を上回るもの的主要部材である吹付けコンクリート応力は許容応力31N/mm<sup>2</sup>（設計基準強度36N/mm<sup>2</sup>×0.85）を下回る結果となり概ね支保工の安

定性に問題がないことが確認できた。一定の変位は想定されたが、段階的な変位抑制工により対処しながら掘削する計画とした。

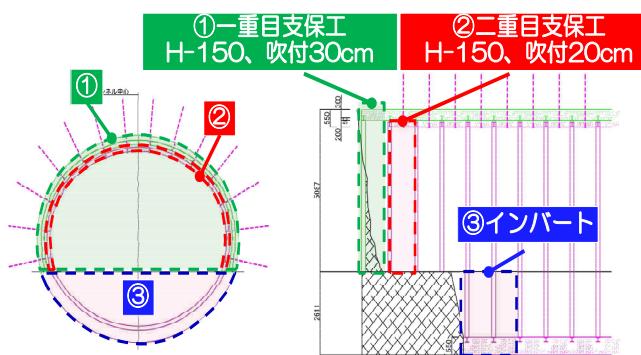
図-7 二重支保工の構造および施工ステップ

支保構造の増強を検討する上で、現状の拡幅断面における吹付け厚は50cmであるため、吹付け厚をさらに増加させた場合には、吹付けコンクリートを施工することが困難であると判断された。また、鋼アーチ支保工に高規格鋼を用いることについては、避難坑断面が小さいことから、曲げ加工が困難であった。このような状況を踏まえて、支保構造を増強する方法として、二重支保工の採用を検討することとした。吹付け厚や断面形状はそのままに、一重目支保工で変位を許容し、一定の応力を開放することで、二重目支保工に作用する応力を抑制するメカニズム<sup>④</sup>により強大な地圧に対する支保耐力を確保することを期待した。検討においては、前方探査結果より得られた詳細な三次元地質データや早期閉合時期、施工ステップ(図-7)を反映した三次元FEMによる解析を実施した。早期閉合時期、施工ステップを決める際には、小断面トンネルとしての制約条件があった。施工機

き、解析による検討で期待された効果が実施工においても得られることが確認できた。また、計画した施工ステップ（図-7）の施工性は良く、掘削工程の大幅な遅延は発生しなかった。これらの試験施工の結果を踏まえ、二重支保工を採用して施工することとした。掘削は順調に進み、変位超過や支保工の変状等は発生しなかった。

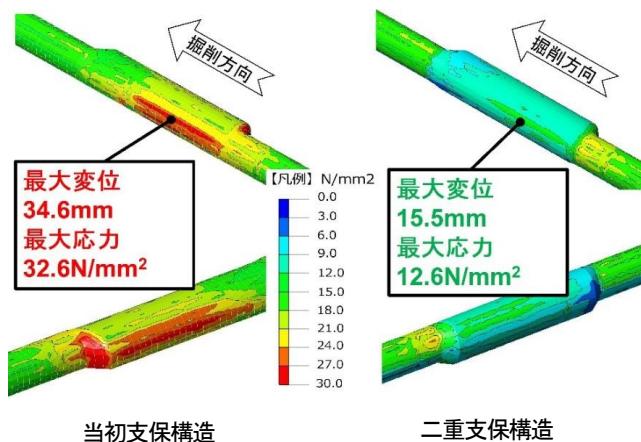
図-8 解析結果

械が小型であるため、鋼アーチ支保工が設置できる距離が短く、ベンチ長は限定的となり、二重目支保工の設置は一重目支保工から一間遅れに決定した。解析の結果は、当初支保構造では、最大土被り区間において吹付けコンクリートの最大発生応力が $32.6\text{N/mm}^2$ となり、許容応力 $31\text{N/mm}^2$ を超え、安定を確保できない結果となった。一方で、二重支保工では吹付けコンクリートの最大発生応力が $12.6\text{N/mm}^2$ で、当初支保構造の半分以下まで低減される結果(図-8)となり安定が確保され、二重支保工の効果が確認できた。
