# 断層帯における生活環境に配慮した 山岳トンネルの施工

**Key Words:** mountain tunnel, fault zone, living environment, blasting vibration, river flow reduction

## CONSTRUCTION OF MOUNTAIN TUNNEL AROUND THE FAULT ZONE IN CONSIDERATION OF LIVING ENVIRONMENT

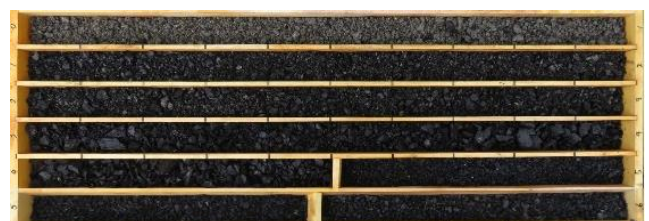
写真-2 トンネル坑内からの水平ボーリング

ところが、トンネル切羽が谷部を越えたところで破碎された土砂状の地層が現れた（破碎されたコアの一部を写真-2に示す）。細粒化された土砂状の層が切羽の大部分に広がり、また、切羽周辺より毎分 200 リットル程度の湧水がでていたため、切羽面が自立せず、特に、左側壁から天端付近にかけて不安定で、抜け落ちが確認され

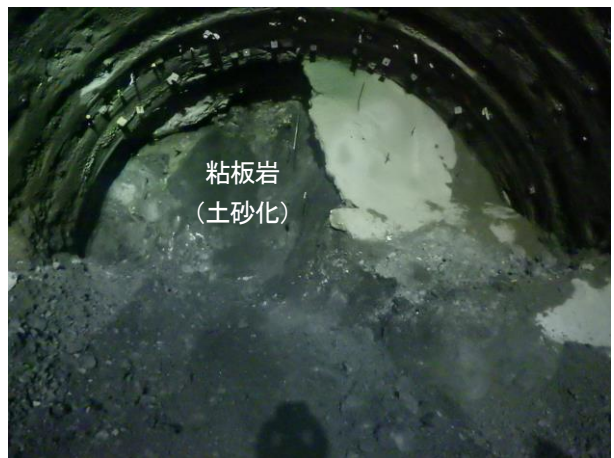
写真-4 破碎帯掘削状況（464km804m）

るようになった（写真-4）。この破碎帯の対処については、前方探査（水平調査ボーリング及び削孔検層）により、この脆弱な地層が 10～20m 程度続いた後に比較的硬質な地層がでてくると見込まれたため、鏡吹き等の吹付厚を厚くするとともに、地層が軟弱な範囲に重点的に長尺先受工や鏡ボルトを打設し、切羽状況を慎重に観察しつつ掘削を進めることとした。
