# 複雑な岩相変化とラムサール条約登録湿地に 配慮したウォータータイトトンネルの施工

北陸新幹線（金沢・敦賀間）の深山トンネルは、ラムサール条約に登録された中池見湿地付近に位置することから、周辺環境に一層の配慮が求められた。掘削に際しては、地層の傾斜が急傾斜、且つ、混在岩が互層状になっていることから、岩相が安定せず、小規模な破碎帯が繰り返し現れ、トンネル全線で切羽の不安定化が懸念されていた。これらの課題を踏まえ、中池見湿地等の周辺環境に配慮するため、ルート変更やウォータータイト構造の採用等について検討を行った。また切羽天端の不安定化については、長尺フォアパイリングの規格を段階的に変更することにより、安全且つ経済的に施工を行った。

## CONSTRUCTION OF WATERTIGHT TUNNEL IN CONSIDERATION OF COMPLICATED LITHOLOGY AND RAMSAR CONVENTION WETLAND

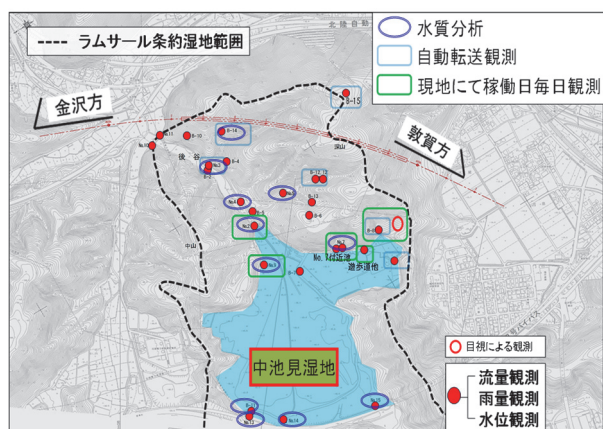
図-5 モニタリング観測地点図

モニタリング観測地点の選定について、流量観測地点は、湿地への水の流入、流出箇所、ホテル等の生物の生息箇所、水位観測地点は、トンネル周辺、湿地内水位

を観測できる位置を選定し、トンネルの影響が把握できる体制とした。モニタリング観測地点を図-5に示す。

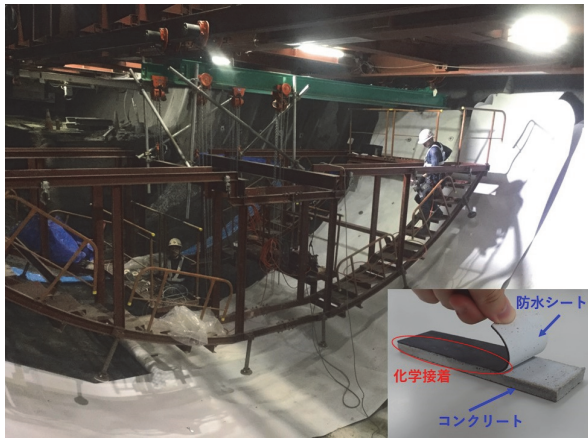
写真-1 インバート防水シート施工状況

さらに 円形断面でのインバート施工に対応するため、シート張り足場を使用して施工した（写真-1）。

また、更になる対策として、防水シート外側と吹付面の間を走る湧水を止めるためのウォーターバリア、防水シート破損時の漏水対策となる化学接着性防水シートをそれぞれ採用して施工した（写真-1）。
