# トンネル内 360 度画像の視認性 についての検討

鍋島 康之<sup>1</sup>

<sup>1</sup>正会員 明石工業高等専門学校教授 都市システム工学科（〒674-8501 兵庫県明石市魚住町西岡 679-3）  
E-mail: nabesima@akashi.ac.jp

## VISIBILITY OF 360-DEGREE PANORAMIC IMAGES IN THE TUNNEL

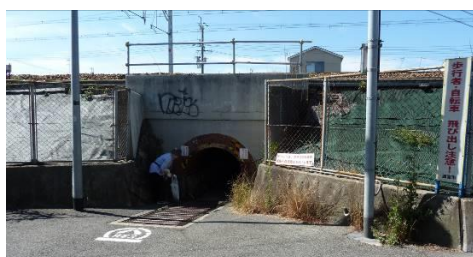
図-1 小断面レンガトンネル

JR 神戸線（甲子園口駅～芦屋駅）には、甲子園口、平松町、御免町の 3 か所にマンボトンネルと呼ばれる小断面レンガトンネルが存在する。図-1に示した小断面レンガ積みトンネルは甲子園口駅近傍にあり、幅 1.35m、高さ 1.33m、全長約 24m で、かつては用水路として使用していたものを覆盖し、歩行者や自転車が通行できるようにしたものと考えられる。近隣のレンガ積みトンネルも用水路を覆盖したものが横断通路として利用されているものであり、いずれも断面が小さく、幅・高さとも 2m 以下であった。またトンネル内部は図-2に示すように劣化が進んでおり、これまでも補修工事はされているがき裂がかなり進行し、遊離石灰などの可溶性物質が白く出てきて劣化が進んでいる状況が確認された。他のレンガ積みトンネルについても内部の状況は同様に劣化

近畿地方をはじめわが国には図-1に示すような鉄道盛土を横断する小断面のレンガトンネルが多数存在する。これらのレンガトンネルは小河川や用水路などの水路用として建設されたものが覆盖されたものが多く、人や自転車、自動車の横断交通を確保するために解放されたトンネルが現在も供用されている。しかしながら、これらのトンネルには 100 年を超えるものも存在し、老朽化が懸念されているが、実際に点検等を行う技術者や技能水準が、維持管理を必要とする構造物の急増に追いついていない。断面が小さいだけでなく、目地切れ、表面劣化や漏水などの劣化が進んでいる。現在、維持管理に関する諸問題に対して、仮想現実（VR）を用いた簡便な維持管理方法が研究<sup>1)</sup>されている。本研究では、目視点検の代替として 360 度パノラマ画像が代替となるかどうかを検討するため、画像の視認性について検討する。

図-1の様な小断面トンネルの内部を目視点検するためには、狭小な空間内での点検作業を行う必要があり、かなりの困難な作業になる。本研究では、360度パノラマ画像を用いた点検方法<sup>2), 3), 4)</sup>を提案しており、ここでは市販の一眼レフカメラを使用した場合と360度カメラを使用した場合の2つの方法について紹介する。

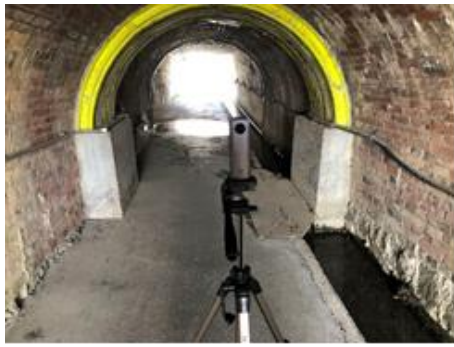
図-3 レンガトンネル（高槻市）内部の劣化状況

JR 京都線（高槻駅～島本町駅）には、島本町桜井、高槻市山手町、萩之庄、梶原（6ヶ所）、上牧山町の10か所に西宮市周辺と同様のレンガトンネルが存在する。西宮市のレンガトンネルと比較すると盛土高さが高いためか、断面が大きく、通常の車両や軽自動車・自転車などが通行できるトンネルが多いのが特徴である。図-3に示すようにき裂や遊離石灰だけでなく、車両が通行するため車両との接触による損傷なども多く見られる。また、鉄道の複々線化により盛土断面が途中で変化しているトンネルが見られる。部分的に補修工事が行われているが、雨天時にはき裂からの漏水が見られるなど劣化が進行していることが確認できた。

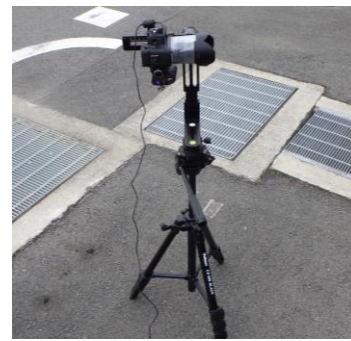
図-4 一眼レフカメラを用いた撮影方法

一眼レフカメラを用いる場合は、図-4に示すようなカメラの角度を自由に設定できる雲台（JTS Ratator）に一眼レフカメラを取り付け、角度0°（水平）で30°回転させて12枚撮影する。また上・下角45°で水平方向に30°回転させて各12枚撮影する。また天頂方向と下方の写真を撮影し、360度パノラマ画像を合成するために必要な約40枚の画像を撮影する。そして、これらの画像を画像処理ソフトウェア（Panoweaver）でスティッチング処理することで360度パノラマ画像を作成した。

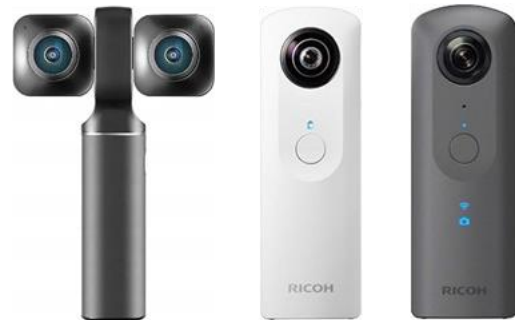
図-5 研究で用いた360度カメラ（左から、Vuze XR Dual VR, RICOH THETA m15, RICOH THETA V）

付け、スマートフォンによるリモートコントロールで写真を撮影した。市販の360度カメラには様々な種類があり、今回は図-5に示した最も簡便な360度カメラ3種類（Vuze XR Dual VR, RICOH THETA m15, RICOH THETA V）を使用した。魚眼レンズを前後2つ装備したカメラである。今回使用した360度カメラはスティッチング処理をカメラ内で自動で行うことができるため特別な技術が不要となり360度パノラマ写真が容易に扱えるのが特徴である。その後、パソコン等で画像を確認し、直接目視の場合と比較した。さらに市販のVRゴーグルを用いると実際にトンネル内にいる場合と同じ状況を再現できる。
