# 道路トンネルにおける つらら発生条件の検討に関する基礎的研究

**Key Words:** icicle, leakage, tunnel lining, permeability tensor, crack, tunnel environment

## A STUDY ON THE CORRELATION BETWEEN CRACKS AND ICICLES IN TUNNEL LINING

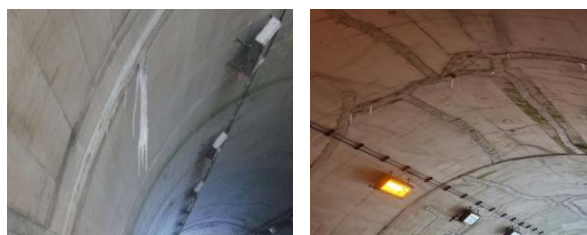
図-5 つらら発生の様子

覆工の打継ぎ目や導水工の劣化部、メッシュシート等につららの発生(図-5参照)が報告された島根県が管理するトンネル2本において、坑内気温・露点の測定を行った。各トンネルの詳細について表-3 に示す。気温の測定方法はトンネル中央地点と坑口から10m地点に路面から高さ1mの覆工に測定機器を設置(図-6)し、10分毎の気温、1時間毎の露点を測定した。気温測定機器にはT&D社のTR-42を用い、露点測定機器にはLascar社のEL-USB-2-LCDを用いた。測定期間は、12月から3月の月初めにかけて測定を行った。また、冬期間におけるつららの発生日および発生位置等の発生状況を図-7 示す記録用紙に記録した。対象の2本のトンネルにおいては、1月～2月にかけてトンネル坑口付近でつらら発生が報告されていたため、トンネル坑内環境の分析では1月、2月のトンネル坑口から10m地点における気温・露点測定結果の分析を行った。

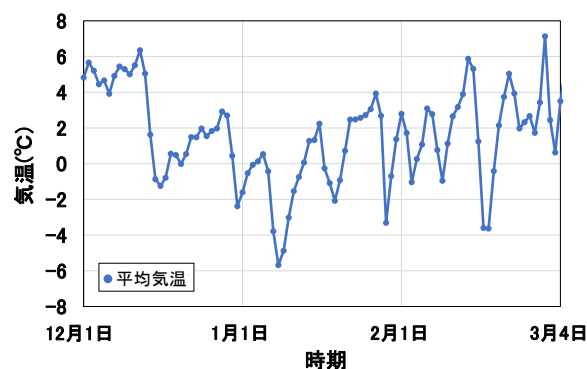
図-8 12月～3月の1日の坑内平均気温

ちなみに、計測期間における1日の平均気温の推移を図-8 に示す。この図から、1月6日から1月12日、1月17日から1月20日をはじめ、計26日間で平均気温がマイナスとなっていることがわかる。そのうち、最も平均気温が低い1月8日の10分毎の平均気温の推移を図-9 に示す。このように、冷え込みの厳しい日においては、終日気温がマイナスを示していることがわかる。
