# 中央構造線に近接する不良地山での 山岳トンネルの施工

青崩峠トンネル(仮称)は、長野県と静岡県との県境に位置する全長 4,998m の山岳トンネルである。本トンネルは中央構造線に対して離隔距離約 500m で平行に位置するため、断層運動の影響を受けた複雑な地質が切羽に出現した。青崩峠トンネル(仮称)のうち静岡県側工区(L=2,144m)では、土被りが 300m を超えるところから、脆弱な泥質変成岩が分布する箇所では変位が増大する傾向が確認され、支保工の変状が断続的に発生した。本トンネル特有の変位傾向と変状形態を分析し、増しロックボルトによる初期変位抑制対策を実施し効果を得た。本稿では、中央構造線近傍の脆弱な変成岩類に起因する変位と変状の特徴、および対策工の詳細について報告する。

## CONSTRUCTION OF A MOUNTAIN TUNNEL IN SOFT GROUND NEAR BY MEDIAN TECTONIC LINE

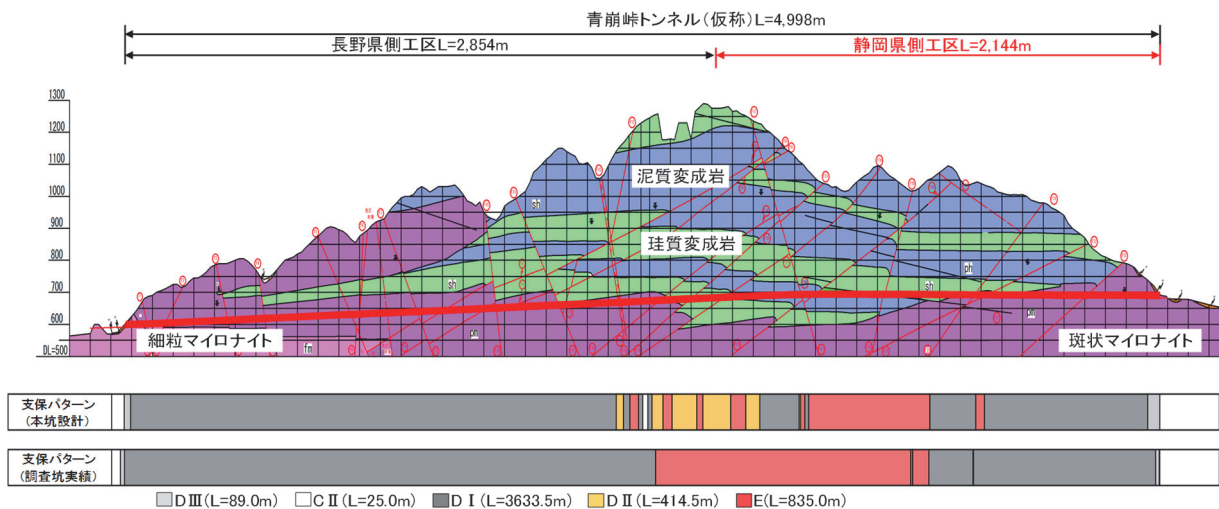
図-2 地質縦断図

図-2に地質縦断図を示す。施工箇所の地質は、領家花崗岩類と領家変成岩類で、長野県側工区では主に領家花崗岩類が分布し、静岡県側工区では、主に領家変成岩類が分布する。

調査坑のうち領家変成岩類が分布する区間では、土被りの増加に伴って変位が増大したため、土被りが 300m を越える区間には、特殊支保パターンである E パターンが適用されている。本トンネルにおいても、土被りが大きくなる区間は、設計段階から E パターンが見込まれており、E パターンは、静岡県側工区の約 1/3 を占める (図-2)。

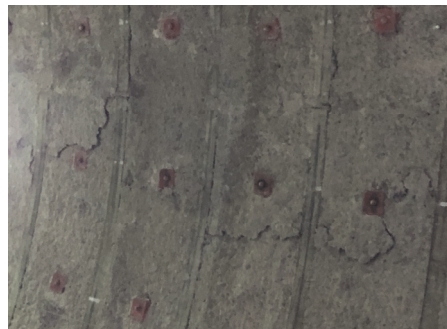
写真-2 吹付けコンクリートの圧ざ

TD.590m で発生した変状は、天端から右肩部にかけての吹付けコンクリートの圧ざ (圧縮破壊)、および側壁部のロックボルトプレートの変形であった (写真-2、写真-3)。また、それ以降で発生した変状についても概ね同様の形態で、吹付けコンクリートの変状は天端から肩部にかけての圧ざ、ロックボルトの変状は側壁部のロックボルトプレートの変形であった。

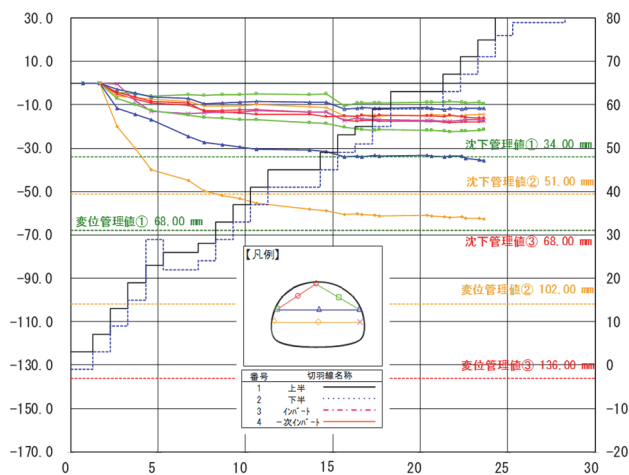
図-5 変位計測結果 (TD.590m)

TD.590m 付近の天端沈下、脚部沈下は、最大 20mm 程度であるものの、側壁部の押し出しが大きく、内空変位は上半水平測線で 35.7mm、下半水平測線で 62.6mm と卓越して発生していた(図-5)。また、それ以降の変位の傾向についても概ね同様の傾向であった。

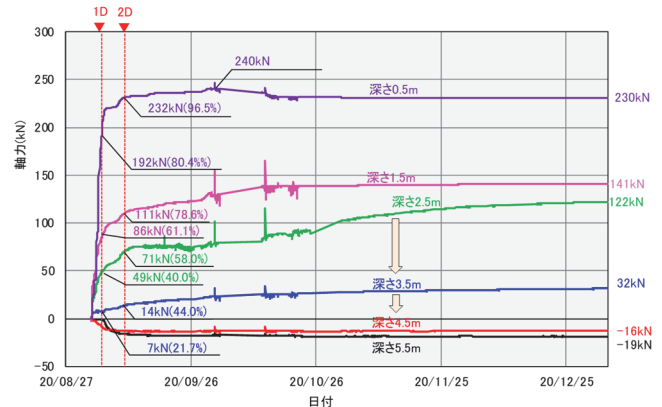
図-8 右下半部のロックボルト軸力計測結果の経時変化 (DII(H)-Lパターン)

図-8 に右下半部のロックボルト軸力計測結果を示す。ロックボルトの軸力の最大値は、内空側に近いほど大きく、地山の深部に向かうほど小さくなる。また、軸力の発生速度も内空側に近いほど大きくなり、地山の深部に

向かうほど小さくなる。深さ 0.5m をみると、切羽離れが 1D (D=13m) の時点で最大値の約 80%の軸力が発生しており、最大値も 240kN と設計の耐力 290kN の 80%以上の軸力が発生している。

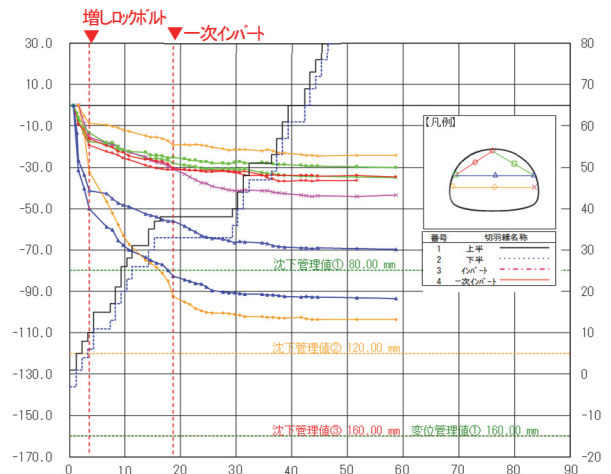
図-11 内空変位結果 (TD .850m)

施工の結果、増しロックボルトの打設により、最大 18.1mm/日あった下半水平側線の変位速度を、4.8mm/日まで低減することができた。その後、一次インバート設置することで、変位は収束した(図-11)。
