膨張性を有した低強度火山礫凝灰岩区間の 変状対策について

福島県博士トンネル終点側工事(掘削延長 L=2,227m)における主な切羽地質は火山礫凝灰岩であり, 事前調査から膨張性鉱物であるスメクタイトの含有が確認されていた. 施工前の検討においても, 本トンネルが変状を生じた膨張性地山の既往事例と類似した地質であることを確認し, 事前に対策工を実施する手順を策定した. 施工時は事前検討した手順に従い対策工を実施したものの, 想定を上回る変状が発生したため, 二次元 FEM 解析を用いて支保構造の検討を実施し, 高規格鋼製支保工と高強度吹付けコンクリートによる新支保パターンを採用した. 本稿では, 膨張性を有した不良地山に対する対策と施工結果を報告する.

本工事は会津地方中央の博士山麓東部を南北に結ぶ福島県博士トンネル工事(L=4,503m)のうち, 奥会津昭和村方面(南側)より掘削する終点側工事(掘削延長L=2,227m)である.

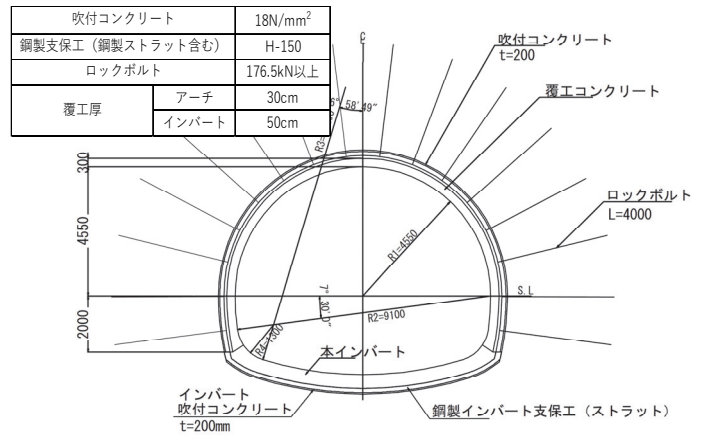
図-4 支保パターン図(鋼製ストラット併用 DII-i)

図-3 に膨張性判断指標によって膨張性ありと判断された場合の支保パターン決定フローを示す。膨張性地山の想定延長が1D以上の場合には、一次インバート設置を含む DII-i パターンによる施工を行うフローとした。また、A、B 計測が収束しない場合や地山強度比が2未満となった場合には、鋼製ストラット併用の一次インバート設置するものとし、いずれの一次インバートも閉合距離は8m以内とした。鋼製ストラット併用 DII-i の支保パターン図を図-4 に示す。

ボーリング結果から膨張性地山の想定延長は 1 D 以上であり、支保決定フローに従い、支保パターンを鋼製ストラット併用 DIIi に変更した。また、初期変位の変位速度が著しく、支保完了後 80mm 程度の押し出しにより鋼製ストラットの設置が困難となったことから、側壁部左右に各 4 本（ $L=4\text{m}$ ）の注入式自穿孔ボルト（シリカレジンを注入）を施工した。以上の対策にも関わらず、変位は収束せず、縫い返しを余儀なくされた。

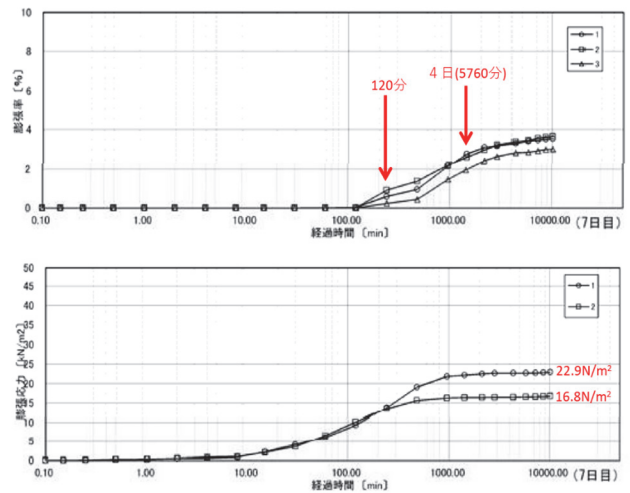
図-5 吸水膨張率試験結果

また、吸水膨張試験結果（図-5）では、試験開始後 2 時間後に膨張率が大きくなり、4 日目（5760 分）以降、収束傾向を示している。膨張応力は、 $16.8\sim 22.9\text{N/m}^2$ 程度であり、スメクタイトを多く含み長期にかけて変状を起こしたトンネル事例と比較すると、10 分の 1 程度の応力となり、スメクタイトの含有量と吸水膨張応力に整合的な関係がうかがえる。一方で、一軸圧縮強度は凝灰岩（変質部）で 0.7N/mm^2 と軟岩としては非常に低い値となり、地山強度比は 2.0 を大きく下回る 0.17 となった。

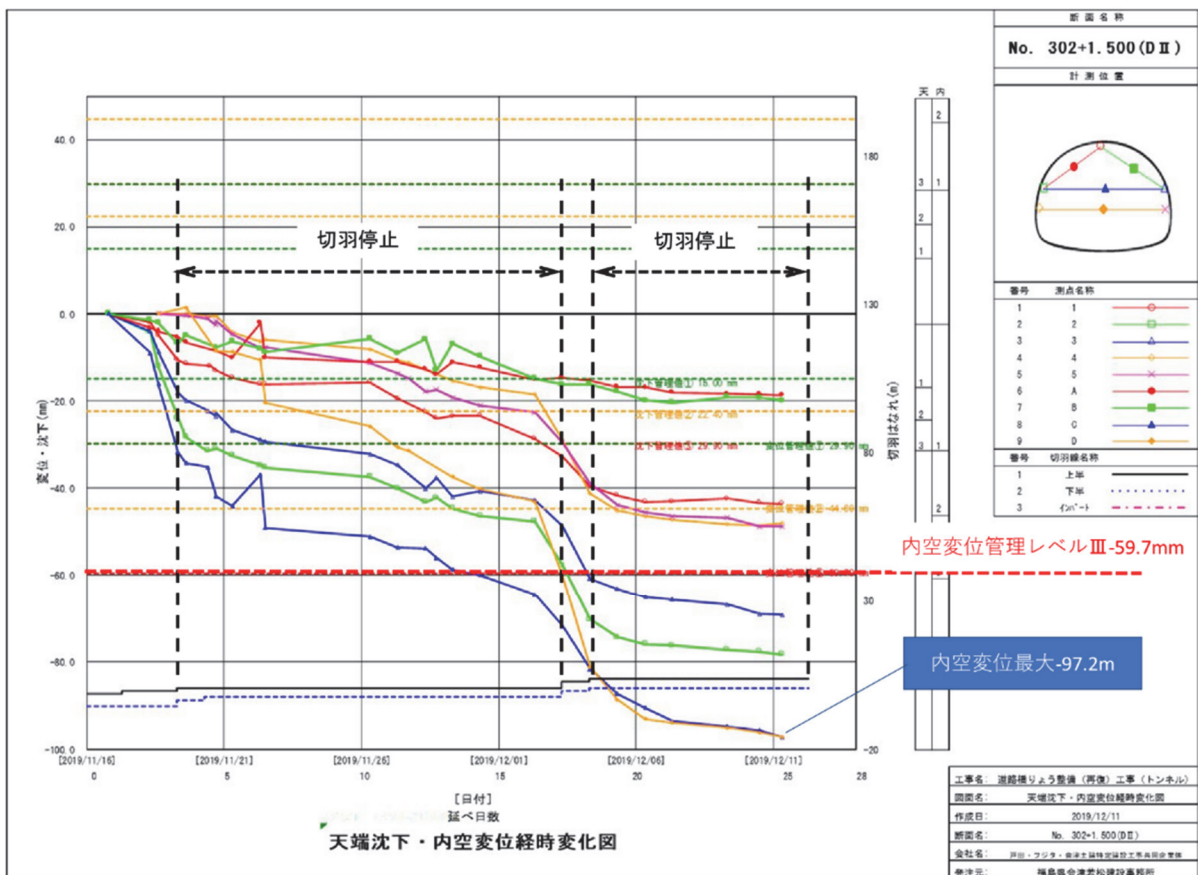
図-6 A 計測結果 (No.302+1.5)

代表的な A 計測を図-6 に示す。天端沈下、内空変位ともに管理レベル III（天端沈下： -29.9mm 、内空変位： -59.7mm ）を超えており、切羽進行に伴う急激な変位量の増大と、クリープによる変位の増大が確認された。

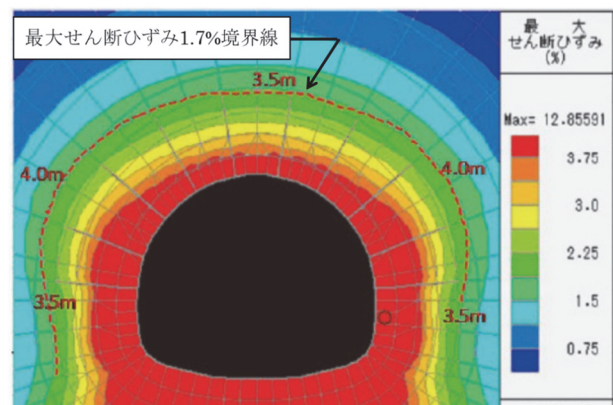
図-8 最大せん断ひずみ分布図

逆解析より得られた弾性係数 ($E=53\text{N/mm}^2$) を用いて限界ひずみと地山弾性係数の関係⁵⁾より推定した限界せん断ひずみ ($\gamma=1.7\%$) を塑性領域の境界とした場合の最大せん断ひずみ分布図を図-8 に示す。これより、塑性領域は上方に 3.5m、側方に 4.0m と推定され、現支保工のロックボルト長 4m ではトンネルの変形抑制に対して、十分な効果が発揮されていないものと判断し、以降の新支保工の検討時には、ロックボルト長を 6m とした。さらに、鋼製支保工、吹付けコンクリートの発生応力を照査したところ、双方の許容応力を超過する結果となった。以上の結果を踏まえ、支保工に作用する応力値が許容値を満足する対策工の検討を行った。

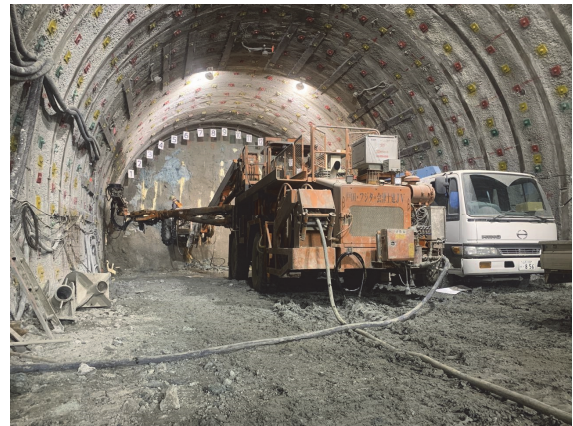
写真-2 新支保パターン (E) 施工状況

新支保パターン E の施工では、変位抑制を目的とした早期閉合掘削により、上半、下半、ストラット併用一次インバートを 2m ごとに施工した。また、通常の A 計測に加え、鋼製支保工上半脚部の変位量も計測することで、より細かく変位の状況を監視しながら施工を行った。そ

の結果、支保工に変状はなく、安全に地山不良区間を通過できた（写真-2）。E パターンでの変位量は新たに設けた管理レベル I 以内に収まり、B 計測では、鋼製支保工応力がわずかに管理値を超える程度で、吹付けコンクリート応力、ロックボルト軸力は管理値内に収まり、支保工は想定通りの機能を果たしたと考えられる。
