超音波伝播速度によるトンネル覆工応力の推定に関する検討

石村 利明¹・日下 敦²・砂金 伸治³

Key Words : road tunnel, tunnel lining, lining stress, acoustic velocity

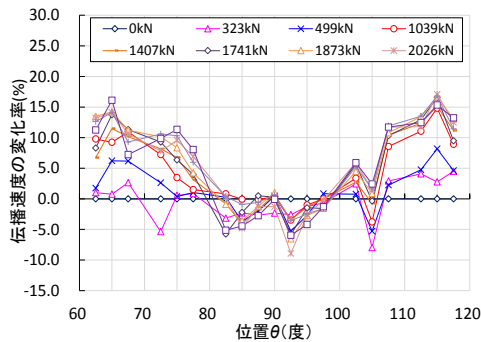
図7 円周方向(X軸)の伝播速度の変化率 (A荷重: 覆工内面側)

図-7にA荷重時の覆工内面側の円周方向(X軸)の伝播速度の変化率を示す。図より、変化率は図-4(a)で示した主に圧縮側の区間で増加し、主に引張側となる区間で減少傾向を示している。このことから、主ひずみが発生する方向の伝播速度の変化率からトンネル断面内での

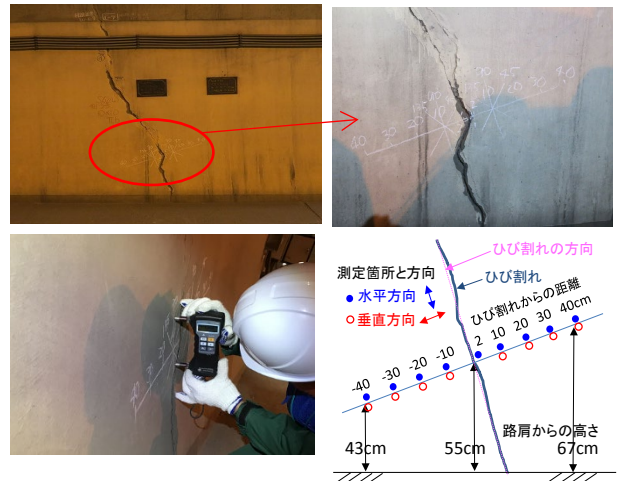
写真2 ひび割れ周辺部の測定箇所と測定状況

伝播速度の測定は、実物大の覆工載荷実験で用いた簡易型の超音波伝播速度測定器を用いて、覆工内面側の複数の箇所を対象に実験時と同様の計測方法で行った。伝播速度の測定箇所は、遠望・近接目視等による覆工表面の状態を確認を行い、**写真-2**に示す外力作用によって発

生したと考えられる1箇所のひび割れ周辺部、**写真-3**に示すひび割れ等が生じていない健全と考えられる2箇所 (健全部) を選定し、冬期・秋期の伝播速度を複数年測定した。ひび割れ周辺部は主にひび割れ面に沿って水平方向・垂直方向に複数点、健全部は測定点を中心に45°ピッチに伝播速度を測定した。**図-9**に伝播速度測定スパンの変状展開図と測定箇所の概要を、**表-1**に伝播速度の測定箇所一覧を、**写真-2**・**写真-3**に測定箇所と測定状況を示す。

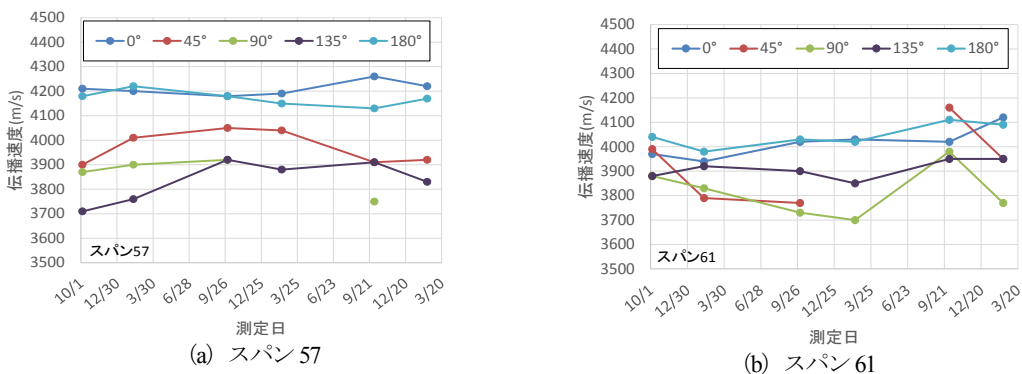
図-12 温度補正後の健全部における伝播速度の経時変化 (平均気温0°Cを基準)

図-11の伝播速度と測定時の平均気温の関係を用いて0°Cを基準とした伝播速度の温度補正を行った結果を図-12に示す。測定日によって記録がないのは伝播速度が極端に低い値(3000m/s以下)であったため、覆工コンクリート表面の状態からは確認できなかった微細なひび割れの存在等による影響があったと考えて図中から除外した。これより、温度補正前の伝播速度のばらつきが大きかったスパン61の45度・90度方向を除き、他の測定箇所での顕著な変化は認められない。スパン57は水平方向の0度・180度の伝播速度は顕著な変化は見られないものの約4200m/sで推移しており、他の方向に比較して高い伝播速度を示している。目視観察では測定箇所のスパン内での際だったひび割れ等の変状は確認できてい

ないものの、覆工がトンネル縦断方向に拘束されるなどの何らかの力が作用し、応力が発生しているものと考えられる。とくに、スパン61はばらつきが大きい方向の伝播速度を除き、健全部における他の方向の0°Cでの伝播速度は、概ね4000m/sで推移している。
