膨圧現象が発生したトンネルの変状対策と 長期計測に基づく効果の検証

CASE STUDY ON EFFECTIVENESS OF COUNTERMEASURES AGAINST
EARTH PRESSURE OF RAILWAY MOUNTAIN TUNNEL
VERIFIED BY LONG-TERM MEASUREMENT

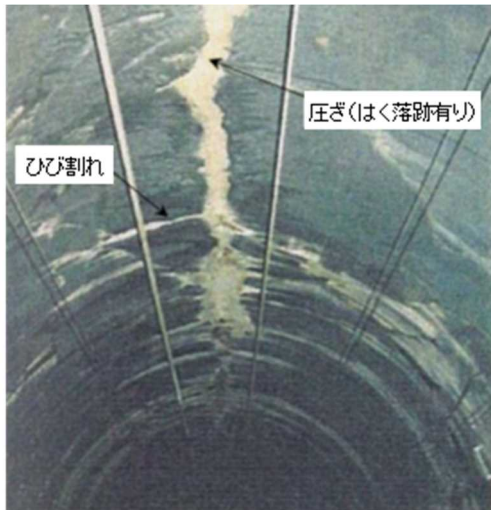
図-1 アーチ部の変状

供用開始から約 4 か月後に、待避所内にひび割れが確認された。覆工は内空側に押し出され、トンネル本体と待避所が分離する形となった。また、側壁が押し出されたことに伴い、側溝の変形も広い範囲で確認された。変状が発生した後に慎重な監視が始められ、内空変位測定として施工基面付近の高さでの側壁間隔の測定を開始した。当時の内空変位測定では、年間で約 36mm の内空断面の縮小が確認された。また、アーチ部には圧ぎによる覆工のはく離やはく落、ひび割れといった変状が確認された(図-1)。路盤部では列車荷重が路盤部に繰り返し作用することにより、噴泥現象が発生していた(図-2)。

排水溝の新設、溜枳の新設などの対策を行った。また、クラウン部で覆工背面に空洞が確認された箇所はモルタルの裏込め注入を実施した。圧ざによってはく落した覆工の表層部については金網を設置したうえで、モルタルの吹付けによる補修を実施した。その後、内空断面の縮小に対する抜本的な対策として路盤部にインバートまたはストラットを設置し、側方からの土圧に抵抗する構造とした。

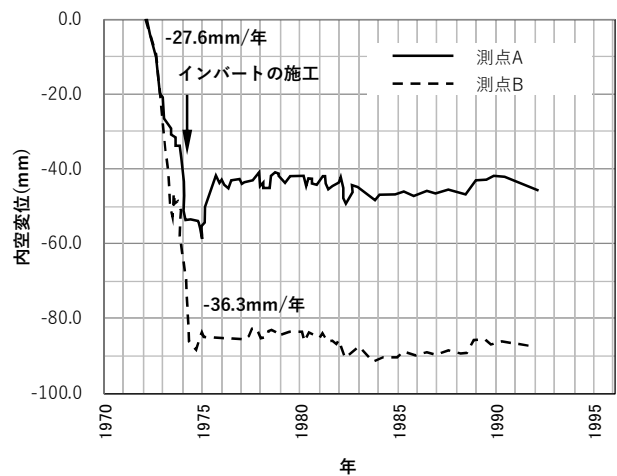
図-4 内空変位の推移 (1972~1992年)

対策実施前後における内空変位測定の結果を図-4に示す。図-4において、縦軸の内空変位は、負の値が内空断面が縮小することを示し、正の値が拡大することを示している。対策を実施する前の内空変位の速度は約36mm/年および約28mm/年の縮小と進行性が非常に大きいことが確認されていた。第1次変状対策後は、内空変位測定の結果で多少の揺らぎがみられるものの、インバートを設置したことにより、対策から約2年程度で内空断面の縮小が緩やかになっていることがわかる。また、対策実施後も15年以上にわたり内空変位測定を継続しており、計測期間中に大きな変動はみられなかったことがわかる。

当該箇所では、第1次変状対策のインバートの設置によりトンネルの構造が閉合された構造に変化して、側圧に対する抵抗力と鉛直支持力は増加し、図-4の計測結果のように内空変位も小さくなったと思われる。一方で、覆工には閉合構造の内力として軸力が大きくなったと思われる。覆工には部分的に覆工厚が小さいという構造的な欠陥を有していたため、その箇所が結果として構造上の弱部となり、変状が発生したと考えられる(図-7)。

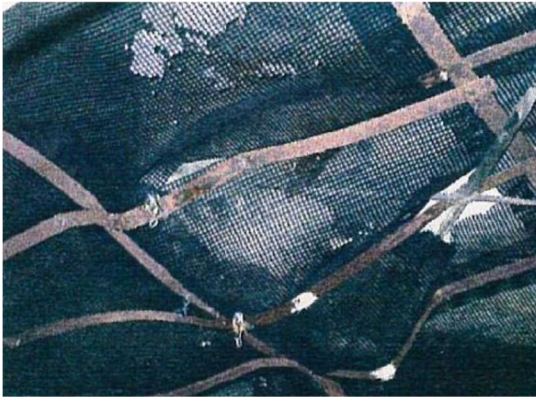
図-5 クラウン部周辺の第2次変状の発生状況

第1次変状対策の実施により、トンネルの状態は安定したと考えられていた。しかしながら、インバートの設置から約17年後に、一部の箇所において、クラウン部に施工した吹付けモルタルに圧ざが発生し、これによるはく離が確認された(図-5、図-6)。はく離箇所を中心に放射状のひび割れも確認された。確認された変状の内容から、当該箇所では外力の影響を受けていると判断された。

調査の結果、覆工には部分的に覆工厚が薄い箇所が確認されたほか、地山や建設当時の胴木、変形したセンターなどが部分的に露出していることが確認された。

はく離に対する応急対策では、はく離したモルタルを除去したのちに、落下防止網を設置した。外力への対策として、覆工の全周にロックボルト(L=5.0m)を1.5m間隔で打設した。ロックボルトの打設後、セントル(H-150)を1.5m間隔で設置した。

また、モルタルがはく落したクラウン部にはFRP板を取り付け、その背面にはウレタン系の発泡材を注入した。その後、SFRCを吹付けた(図-8)。

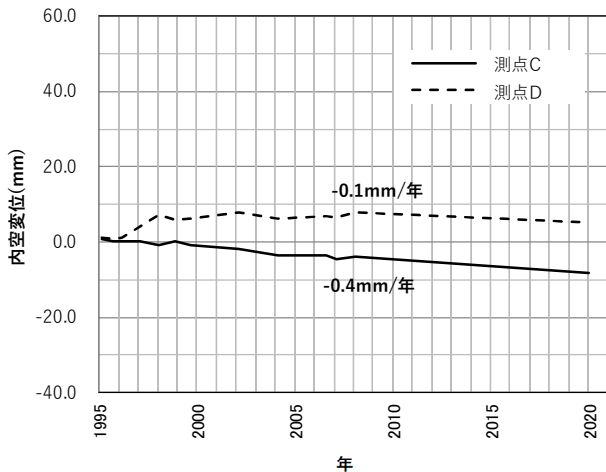
図-9 第2次変状対策後の内空変位の推移 (1995～2020年)

図-4に示した計測位置近傍における第2次変状対策後の内空変位の推移を図-9に示す。図-9において、縦軸の内空変位は、負の値が内空断面が縮小することを示し、正の値が拡大することを示している。図-9をみると、第2次変状対策後の3年程度は内空断面が拡大する傾向がみられたものの、その後は内空断面の縮小は緩やかになったことがわかる。また、近年までの長期間で考えると、内空変位の速度は0.5mm/年未満の縮小となっていることがわかる。第2次変状対策後の長期間での内空変位の量を考えても、複線断面であることや他のトンネルでの計測事例¹⁷⁾から図-9の内空変位の量はトンネル構造の安定性が失われるような大きな値ではないと考えられる。

内空変位測定の結果から、第1次変状対策で実施したインバートの設置による対策と第2次変状対策で実施した一連の対策は、継続的に内空断面の縮小を抑制していると思われる。また、覆工の状態から、第2次変状対策後、外力の影響による変状程度の大きい新たな変状は発生していない。
